חוות דעת הנדסית - בדק בית

כתובת: שד' הרצל יבנה

תאריך ביקור בנכס	שם המזמין	שם הבודק	נלווים לביקור
13-04-2021		אלעד עזרא	בעל הנכס

סוג הנכס: דירת מגורים דופלקס, בבניין משותף

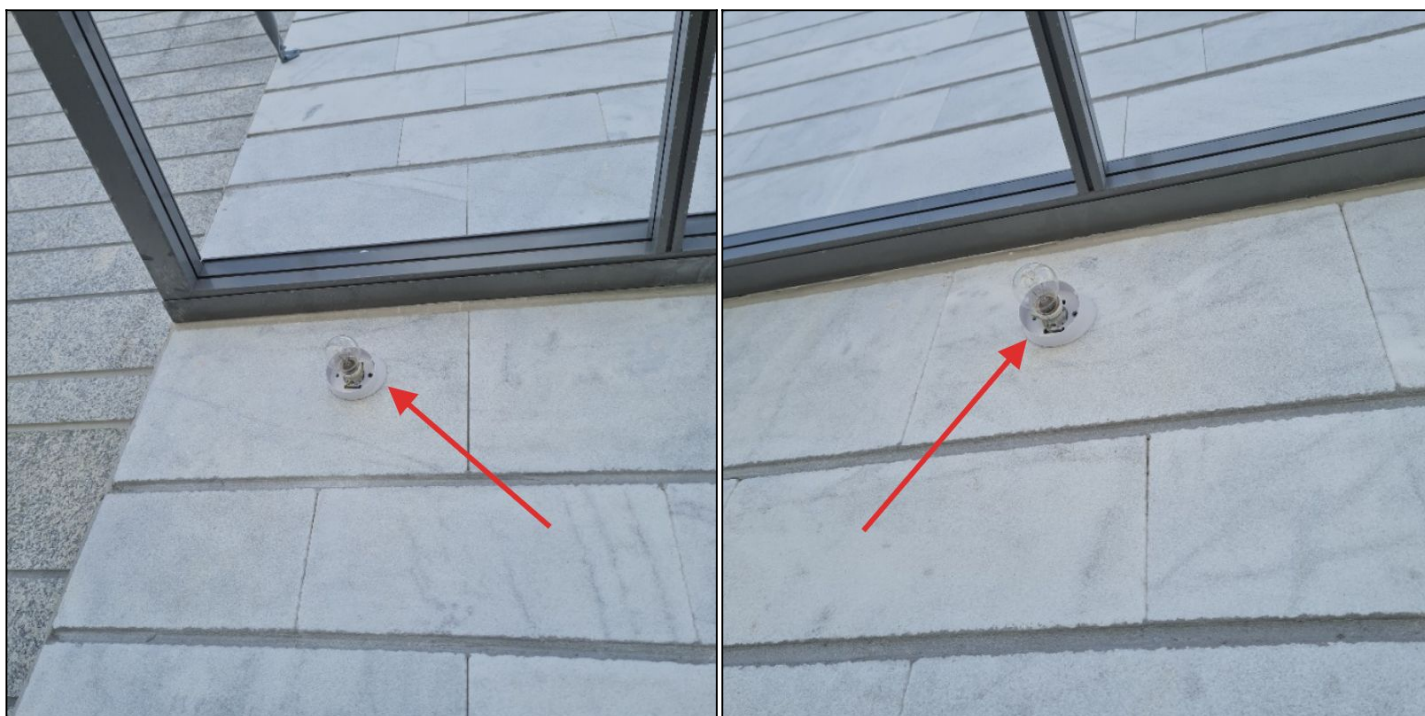
[1.1]

ממצא	לא הושלם כיסוי נגד מים לארמטורות
מיקום	מרפסת שמש סלון
המלצה	נדרש להשלים ארמטורה בשלמותה
מחיר	150 ₪

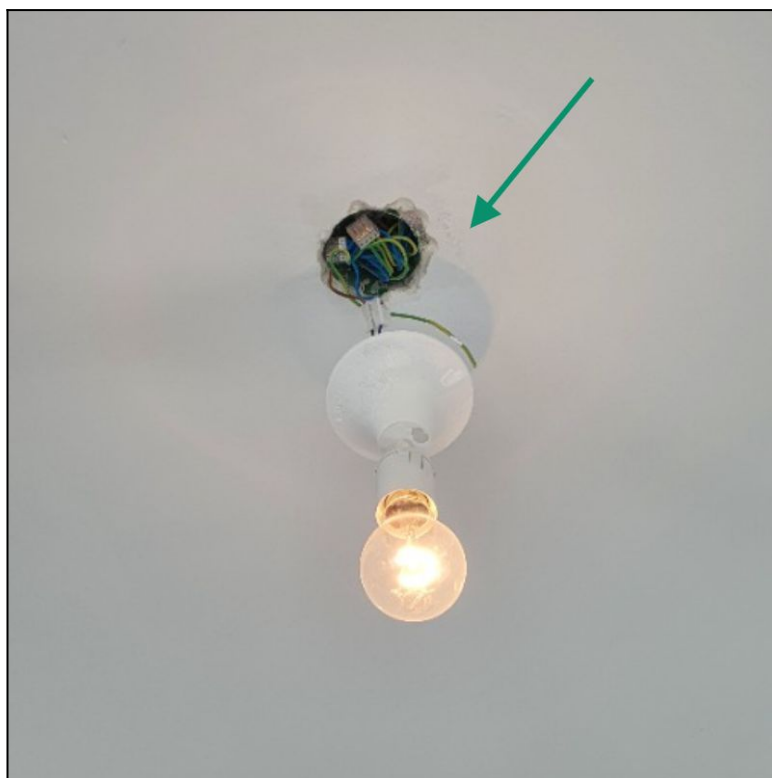
[1.2]

ממצא	נקודות גופי תאורה מותקנות באופן רופף ואינן מקובעות לקיר/תקרה
מיקום	חדר 1 קומה ב'
הערה	תמונות מדגמיות
המלצה	יש לחזק ולקבע נקודות התאורה לקיר/תקרה שלא יהווה מפגע בטיחותי.
מחיר	50 ₪

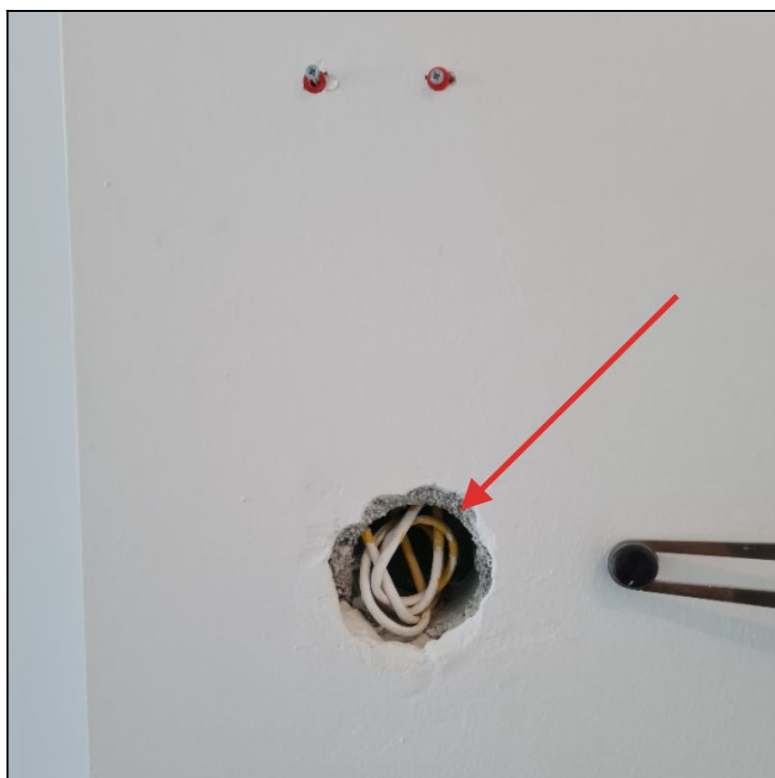
[1.3]

ממצא	לא הורכב/סופק אינטרקום לפי מפרט
<u>מיקום</u>	מבואת כניסה לדירה
<u>המלצה</u>	נדרש להשלים אינטרקום לפי מפרט מכר
<u>תקן</u>	[תקנות החשמל] "תיבה ואביזר יהיו תקינים ובנויים באופן שיבטיחו את כל אלה או מקצתם לפי העניין. ההגנה בפני מגע מקרי בחלקים החיים שבתוכם . אטימה נאותה בפני חדירת גזים,מים אבק וחומרים מזיקים אחרים"
<u>מחיר</u>	500 ₪

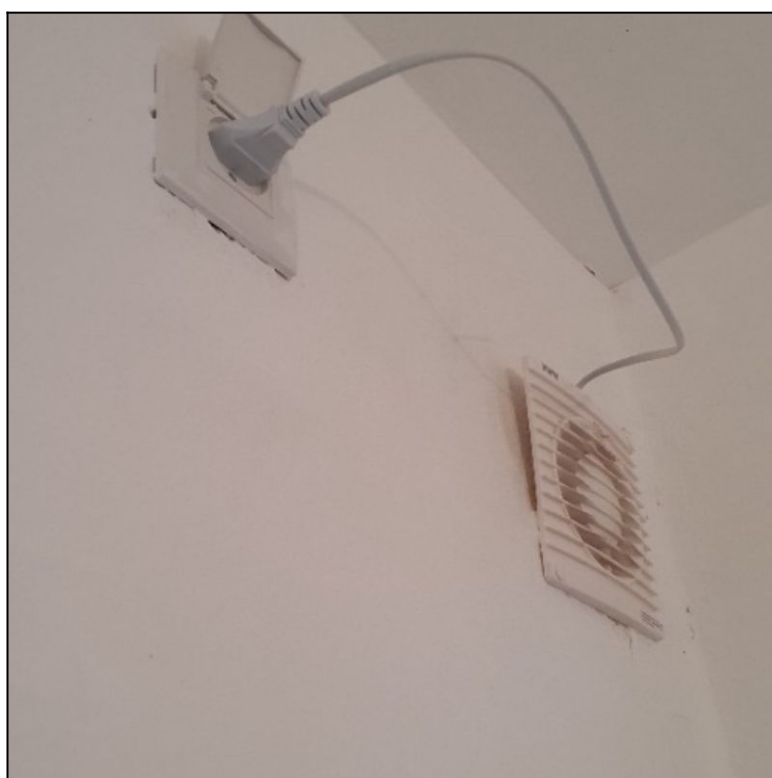
[1.4]

ממצא	וונטה לשחרור אוויר כלוא הותקנה בסטייה ובאופן לקוי
מיקום	חדר שירותים כללי
המלצה	נדרש לפרק ולהרכיב מחדש במישור במידה ולא ניתן נדרש להחליף בחדש
מחיר	150 ₪

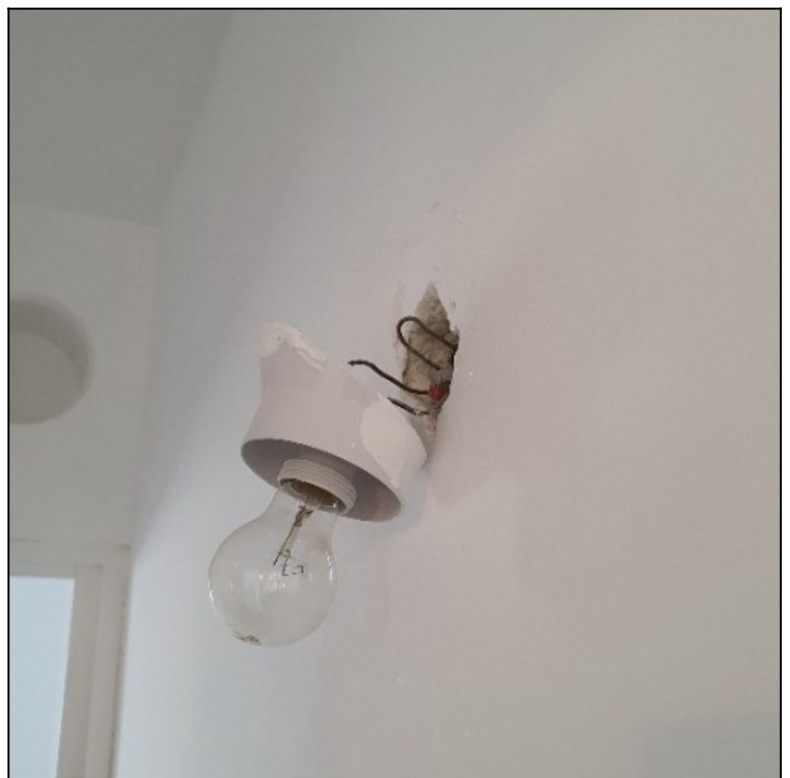
[1.5]

נקודות גופי תאורה מותקנות באופן רופף ואינן מקובעות לקיר/תקרה		ממצא
תמונות מדגמיות		הערה
יש לחזק ולקבע נקודות התאורה לקיר/תקרה שלא יהווה מפגע בטיחותי.		המלצה
50 ש"ח		מחיר

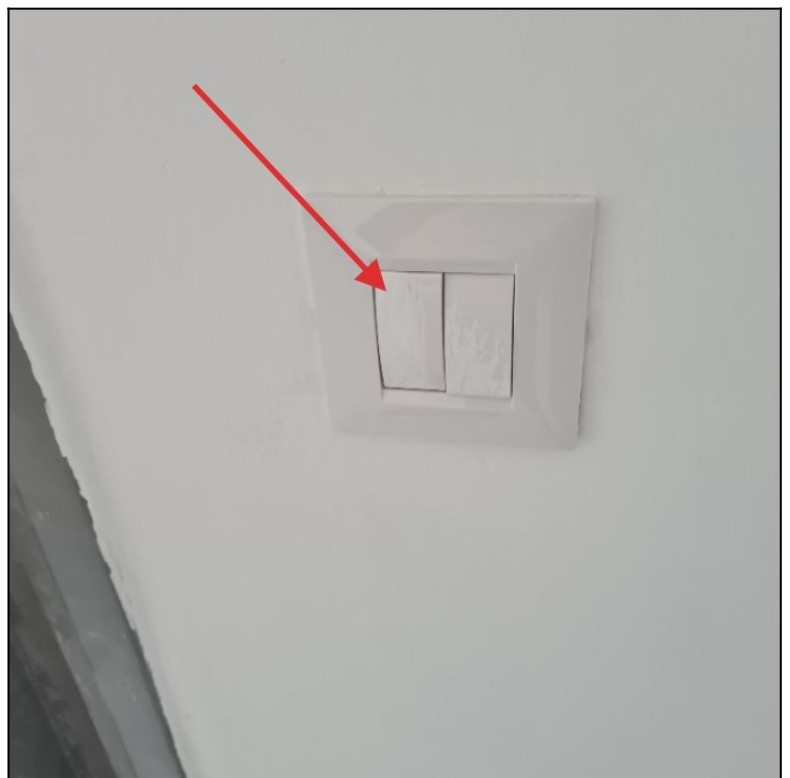
[1.6]

מפסק תריס ויטרינה סלון הורכב הפוך		ממצא
	חדר דיור (סלון)	מיקום
	יש להפוך את המפסק	המלצה
	120 ש"פ	מחיר

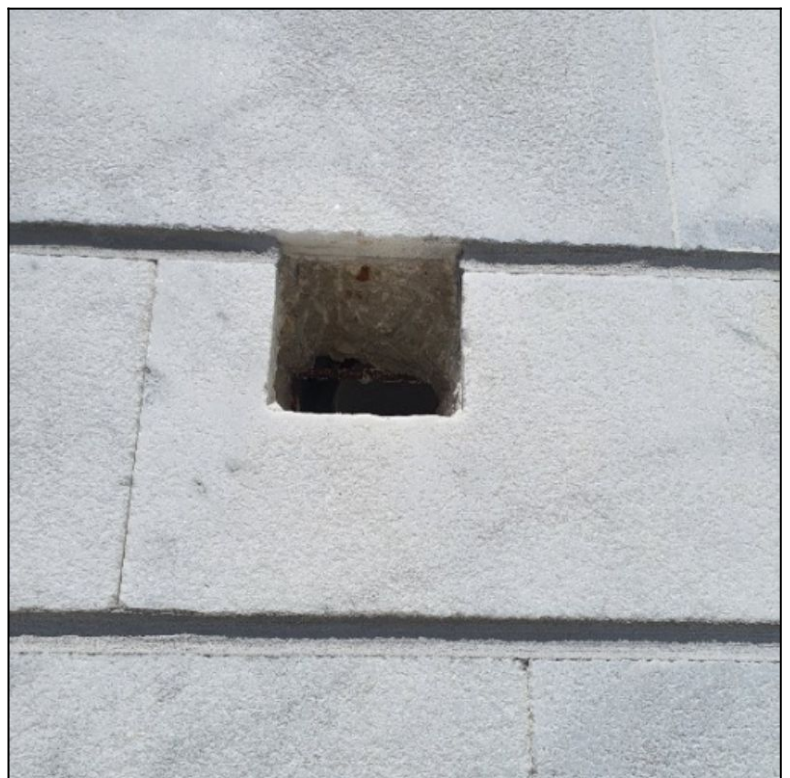
[1.7]

ממצא	טרם הושלמו אביזרי קצה
<u>מיקום</u>	מרפסת גג קומה ב'
<u>המלצה</u>	יש להשלים תריס לכיסוי וונטה
<u>מחיר</u>	150 ₪

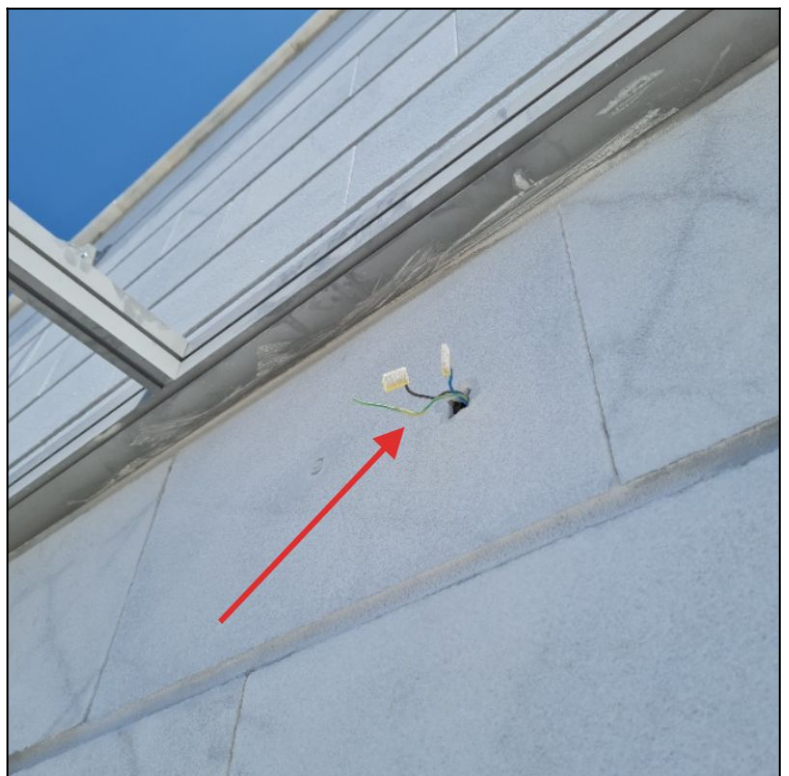
[1.8]

טרם הותקנה ארמטורה וחוטי חשמל חשופים ומהווים מפגע בטיחותי		ממצא
	מרפסת גג קומה ב'	מיקום
	יש להשלים ארמטורה	המלצה
	150 ₪	מחיר

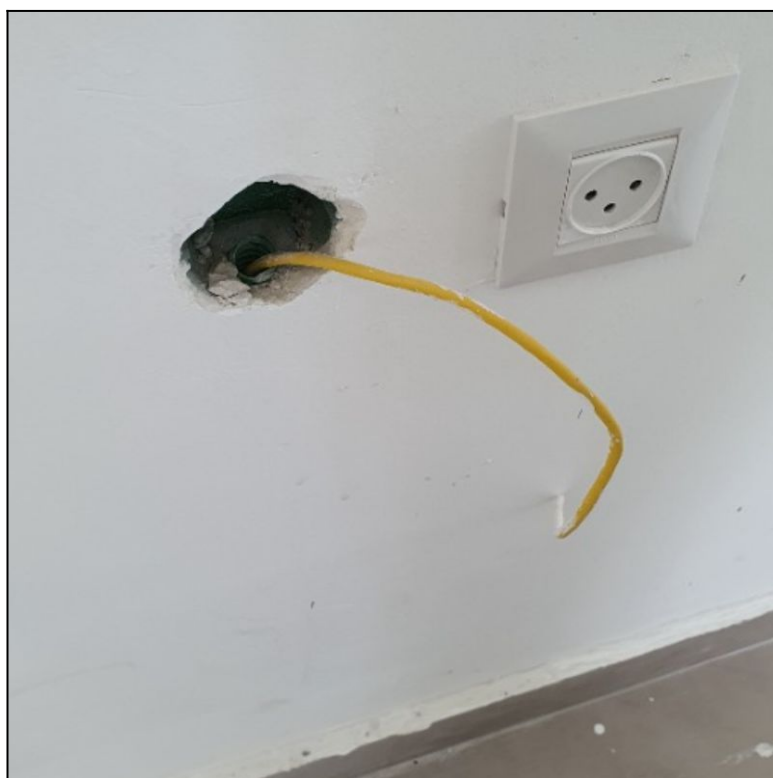
[1.10]

ממצא	לא הורכב/סופק אינטרקום לפי מפרט
מיקום	חדר 2 קומה ב'
המלצה	נדרש להשלים אינטרקום לפי מפרט מכר
תקן	[תקנות החשמל] "תיבה ואביזר יהיו תקינים ובנויים באופן שיבטיחו את כל אלה או מקצתם לפי העניין. ההגנה בפני מגע מקרי בחלקים החיים שבתוכם . אטימה נאותה בפני חדירת גזים,מים אבק וחומרים מזיקים אחרים"
מחיר	500 ₪

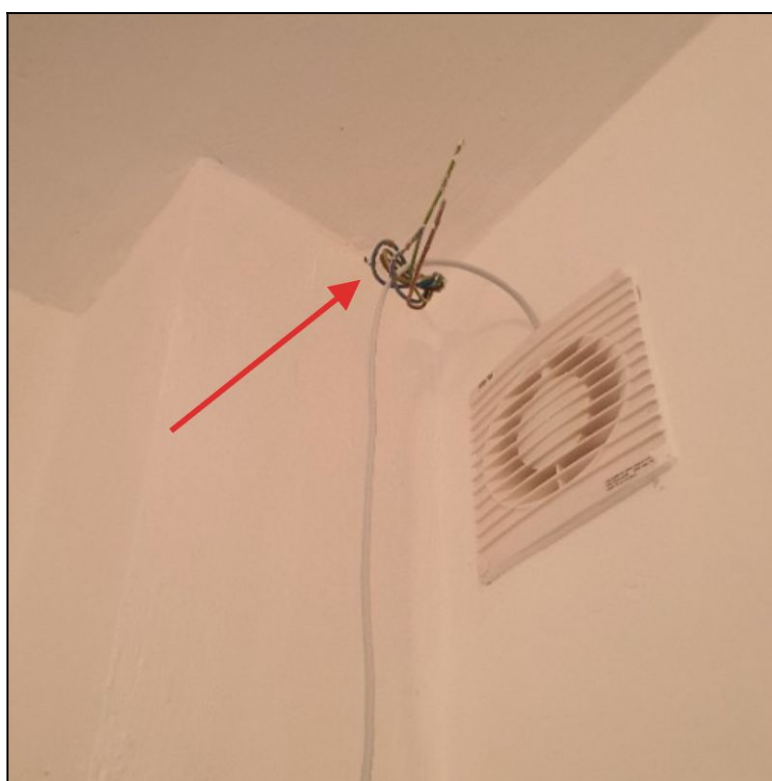
[1.11]

טרם הושלמה נקי'חשמל לוונטה חשמלית יש להשלים השחלת חוטים לרבות אביזר קצה		ממצא
חדר רחצה הורים	מיקום	
יש להשלים	המלצה	
850 ₪	מחיר

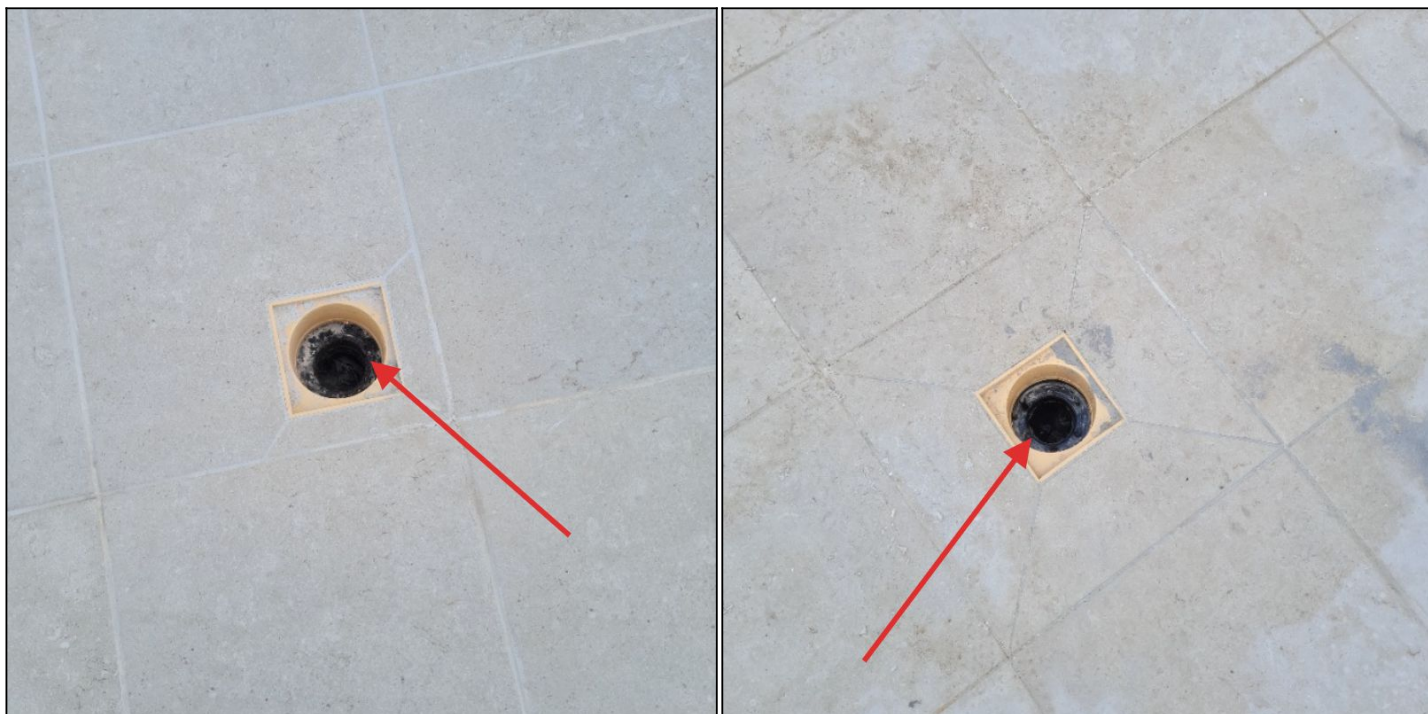
[2.1]

ממצא	חסרים מכסים לקופסאות ביקורת
מיקום	מרפסת גג קומה ב'
המלצה	נדרש להשלים מכסה לקופסאת ביקורת
מחיר	240 ₪

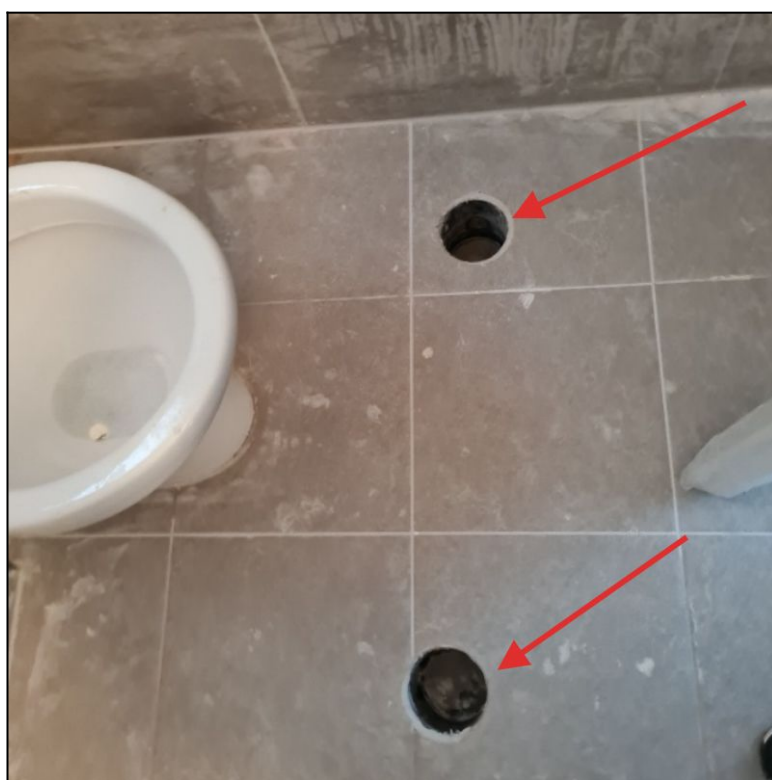
[2.2]

ממצא	חסרים מכסים לקופסאות ביקורת
<u>מיקום</u>	חדר רחצה כללי
<u>המלצה</u>	נדרש להשלים מכסה לקופסאת ביקורת
<u>מחיר</u>	240 ₪

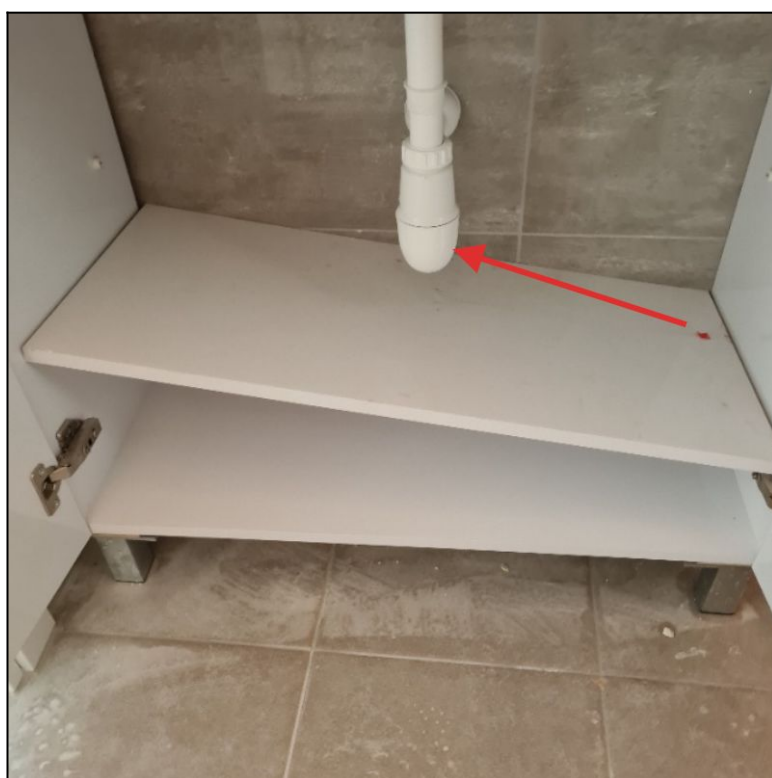
[2.3]

סיפון הורכב בגובה נמוך ומפריע להתקנת מדף נגרות בארון האמבטיה	ממצא
חדר רחצה כללי	מיקום
נדרש לבצע התקנת הסיפון בגובה סביר שיאפשר התקנת המדף.	המלצה
500 ₪	מחיר

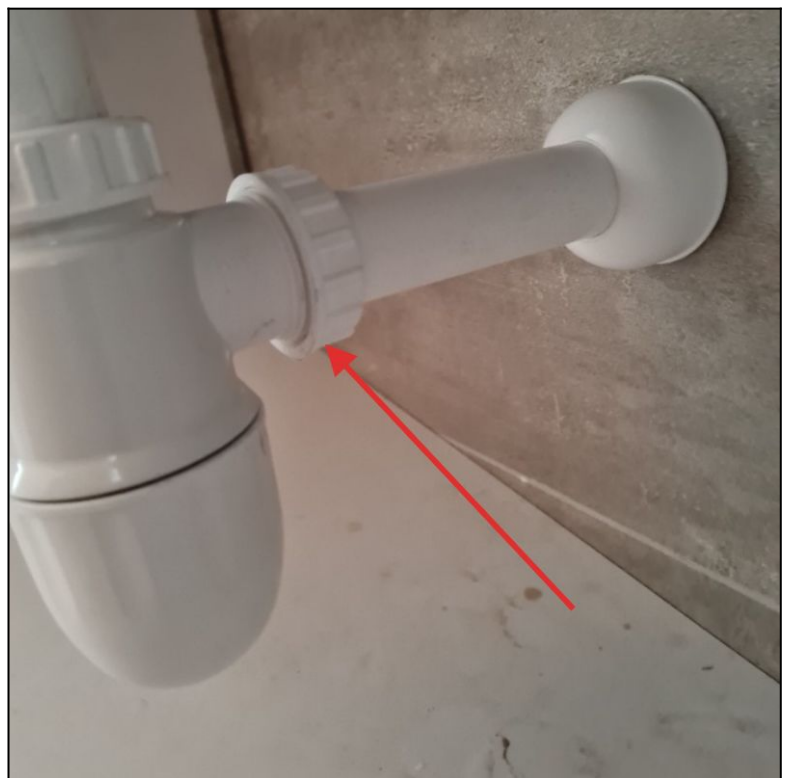
[2.4]

ממצא	סיפון כיור האמבטיה נוזל
מיקום	חדר רחצה כללי
המלצה	יש לבצע תיקון
מחיר	250 ₪

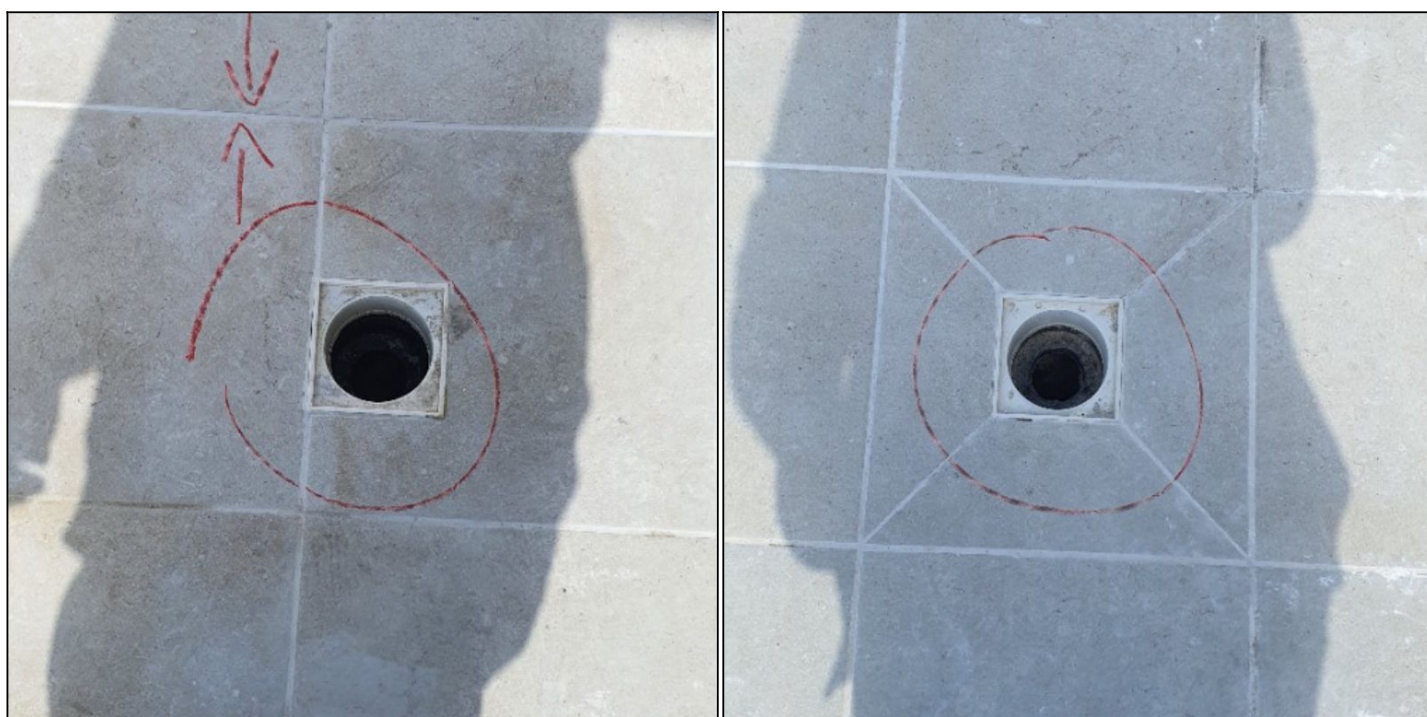
[2.6]

חסרים מכסים לקופסאות ביקורת		ממצא
	מרפסת גג קומה ב'	מיקום
	נדרש להשלים מכסה לקופסאת ביקורת	המלצה
	240 ע"ש	מחיר

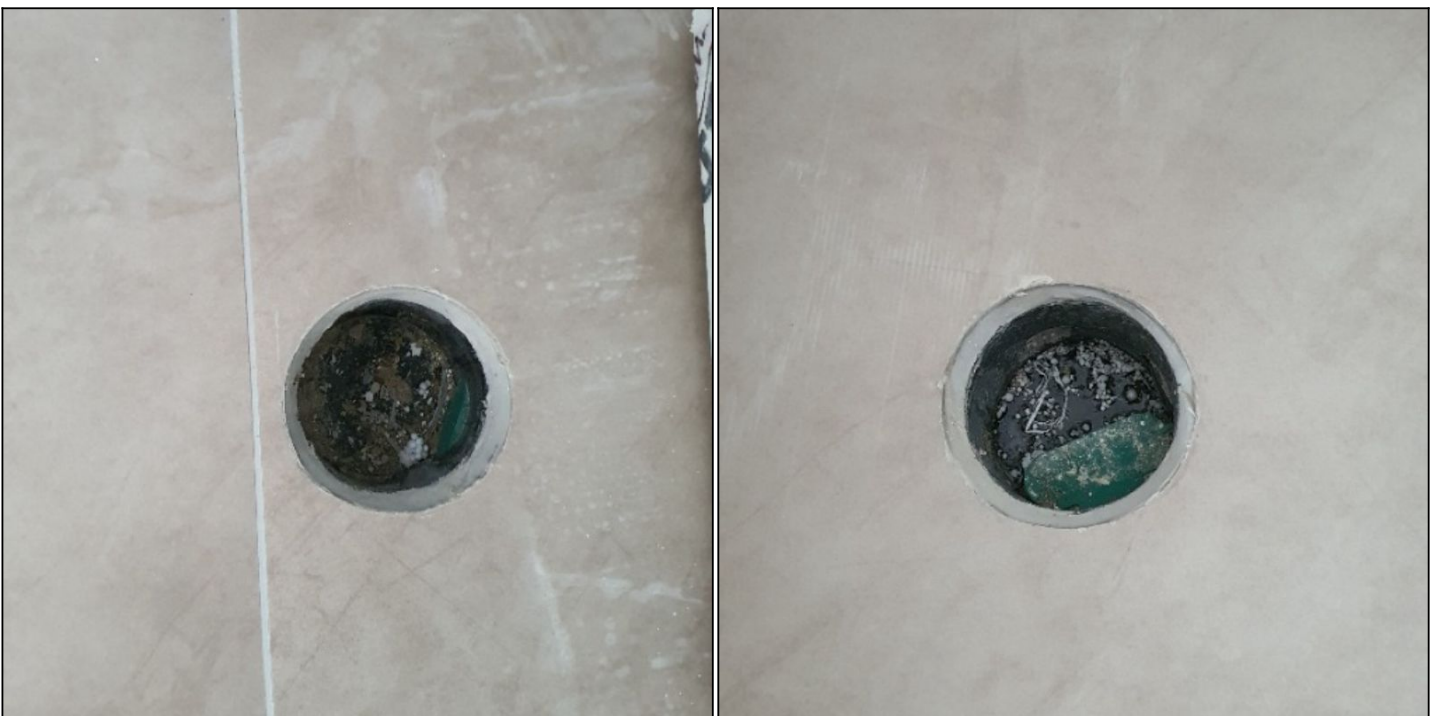
[2.8]

חסרים מכסים לקופסאות ביקורת		ממצא
	חדר שירות	מיקום
	נדרש להשלים מכסה לקופסאת ביקורת	המלצה
	240 ש"ח	מחיר

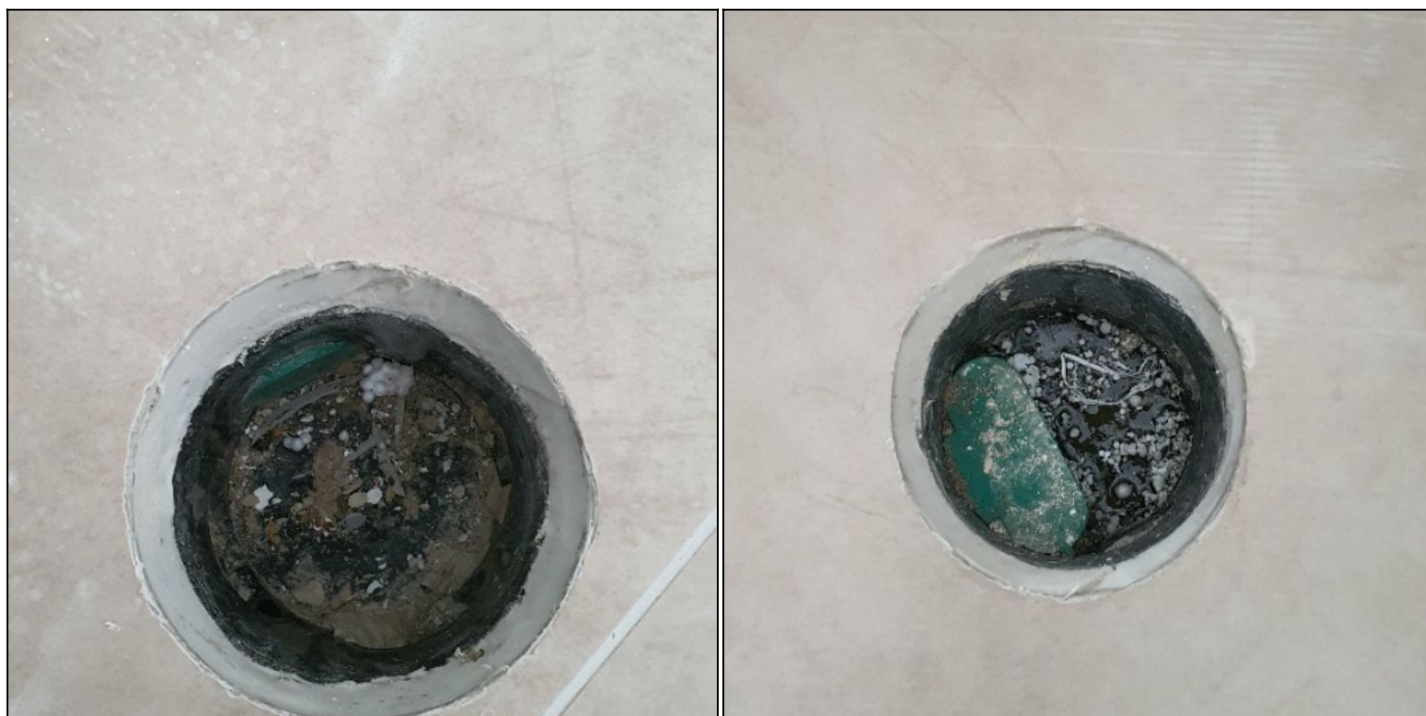
[2.9]

פסולת מקופסאות ביקורת/פתחי ניקוז		ממצא
חדר שירות		מיקום
תמונה מדגמית		הערה
יש לנקות את מערכת הניקוז כנדרש ולהשאיר משירי בנייה וכו'...		המלצה
300 ₪		מחיר

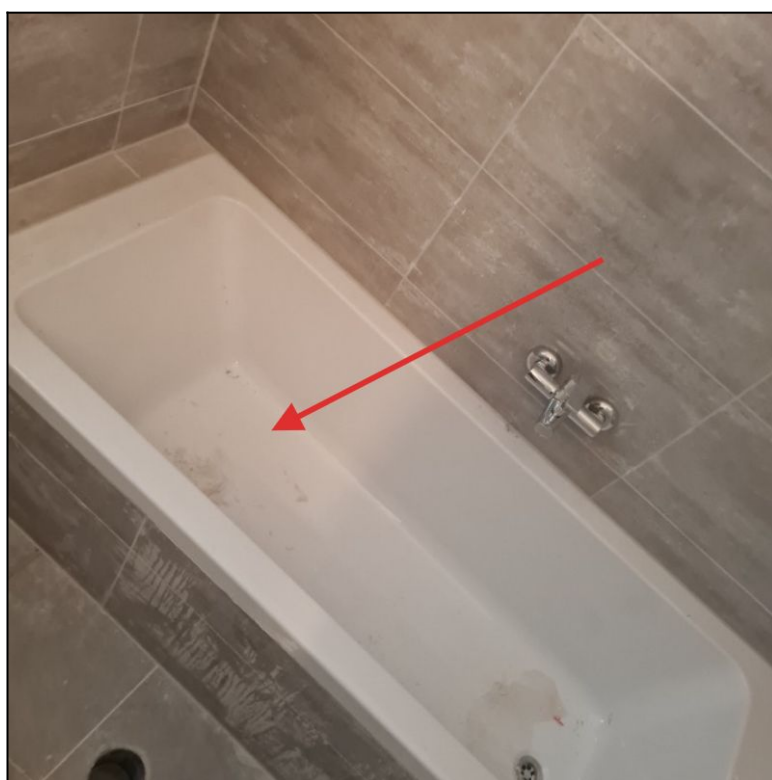
[2.10]

ממצא	אמבטיה הורכבה ללא מילוי מצע תחת פני האמבטיה כתוצאה מכך נגרמים רעשים .
מיקום	חדר רחצה כללי
המלצה	יש לפרק את האמבטיה ולבצע מילוי כנדרש
מחיר	₪ 3,500

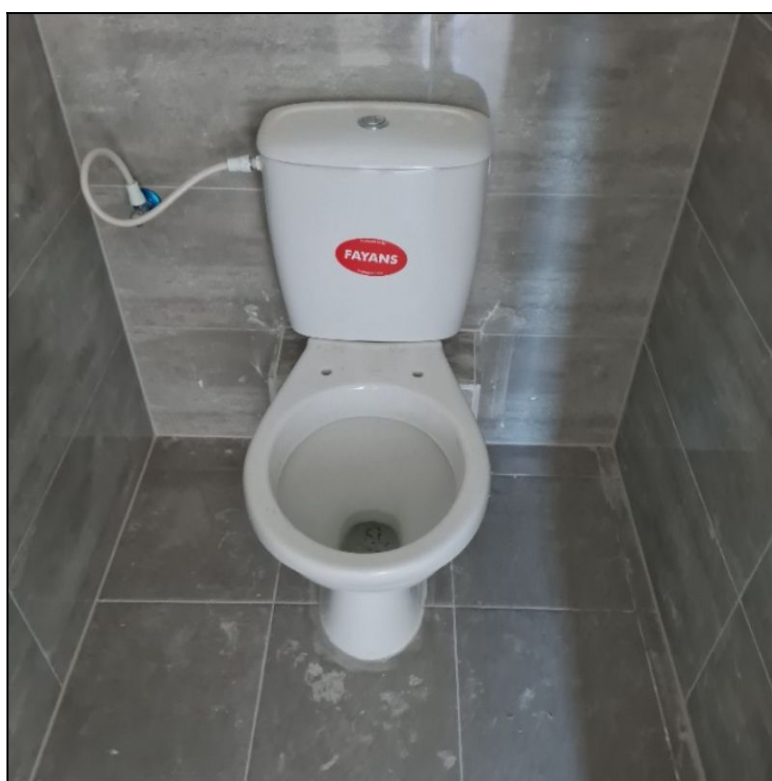
[2.11]

ממצא	טרם הושלמו אביזרי קצה כגון: 1. מושב אסלה
מיקום	שירותי אורחים
המלצה	יש להשלים
מחיר	280 ₪

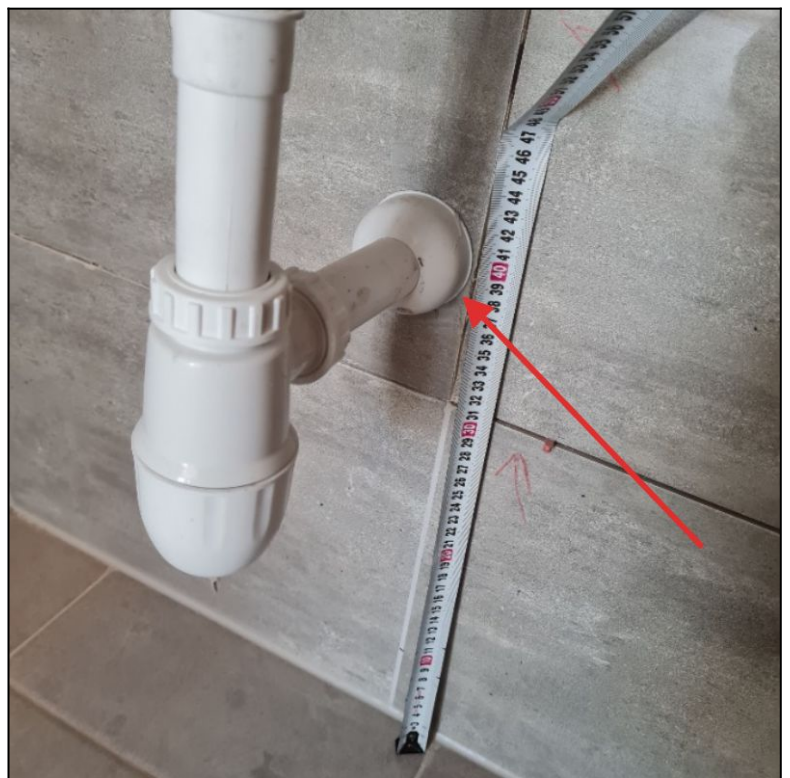
[2.12]

פתח הניקוז לכיור רחצה הוצא בגובה נמוך מהנדרש בתקן 55-57 ס"מ	ממצא
חדר רחצה הורים קומה ב'	מיקום
יש להזיז את הניקוז לגובה הדרוש בתקן	המלצה
1,200 ₪	מחיר

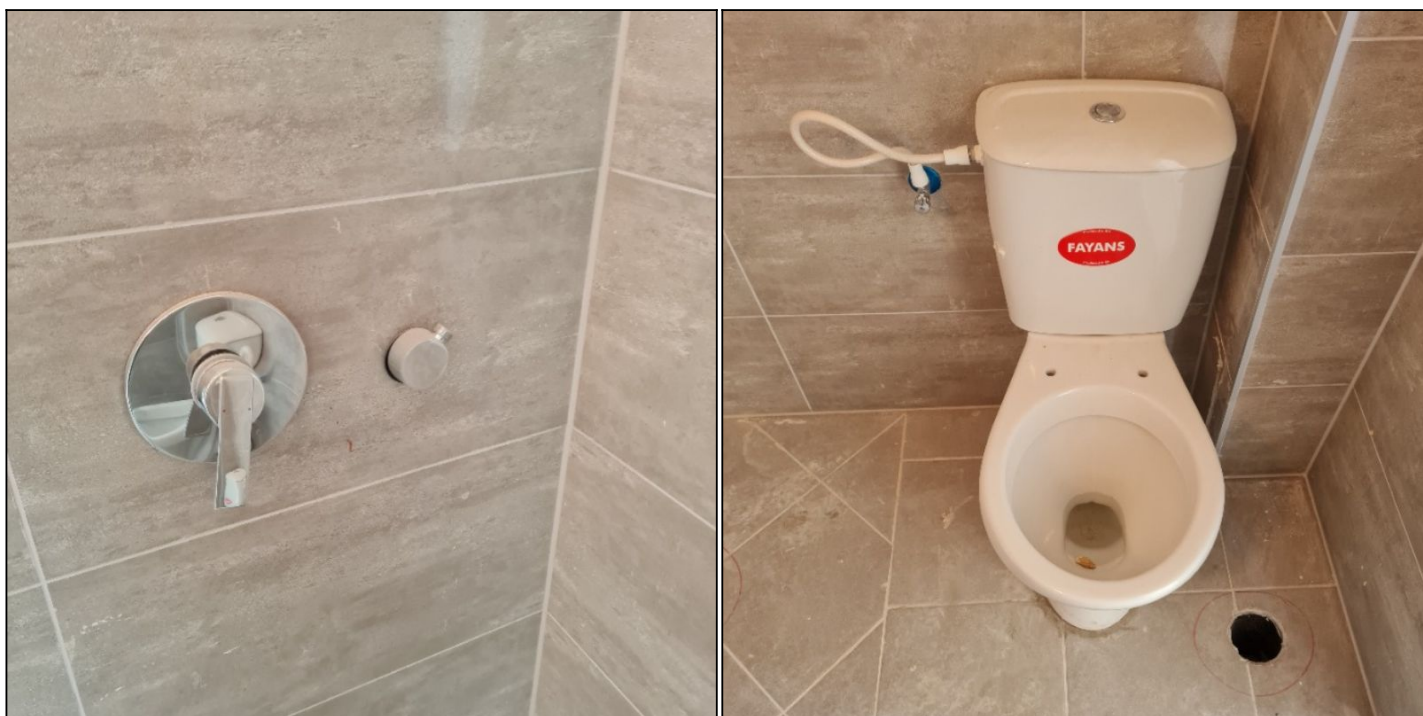
[2.13]

טרם הושלמו והורכבו אביזרי קצה כגון:		
1. מושב אסלה		ממצא
2. מזלף + צינור 1.5 מטר לפחות		
מיקום	חדר רחצה הורים קומה ב'	
המלצה	יש להשלים	
מחיר	700 ₪

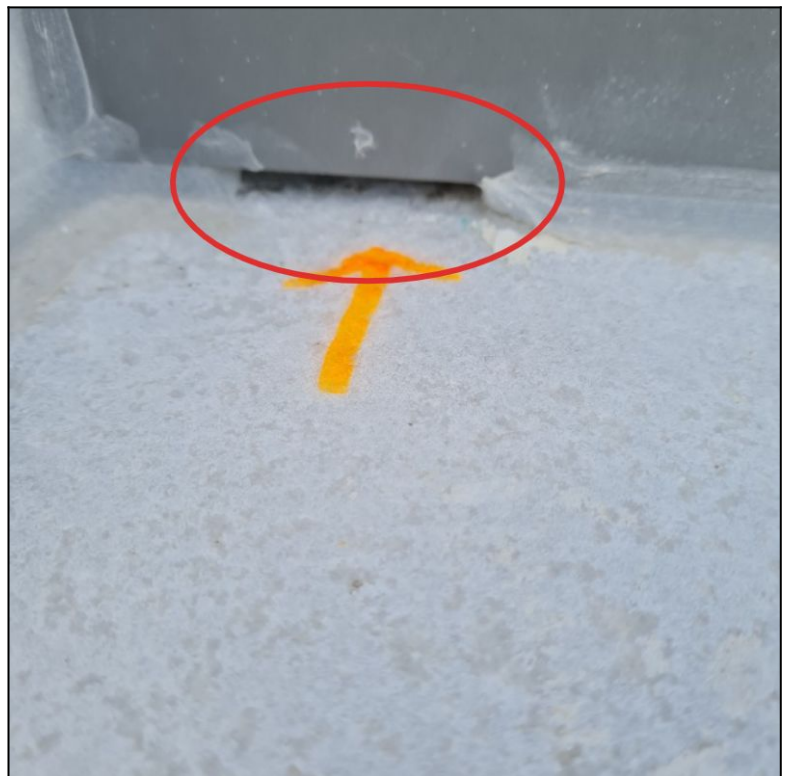
[3.1]

ממצא	לא בוצע איטום גמיש סביב לפרופילי האלומיניום
מיקום	מרפסת שמש סלון
הערה	נדרשת השלמת איטום גמיש
המלצה	לבצע חומר איטום גמיש (תקן 4068.1 טבלה 2) בכל המישקים מסביב למשקוף החלון לפי תקן
תקן	[תקן 4068 חלק 1 סעיף 5.1] "תכנון ההתקנה יבטיח, כי המוצרים והמלבנים הסמויים יותקנו באופן יציב בפתחים, וכי איטום המישקים ימנע חדית מים ואוויר דרכם"
מחיר	50 ₪

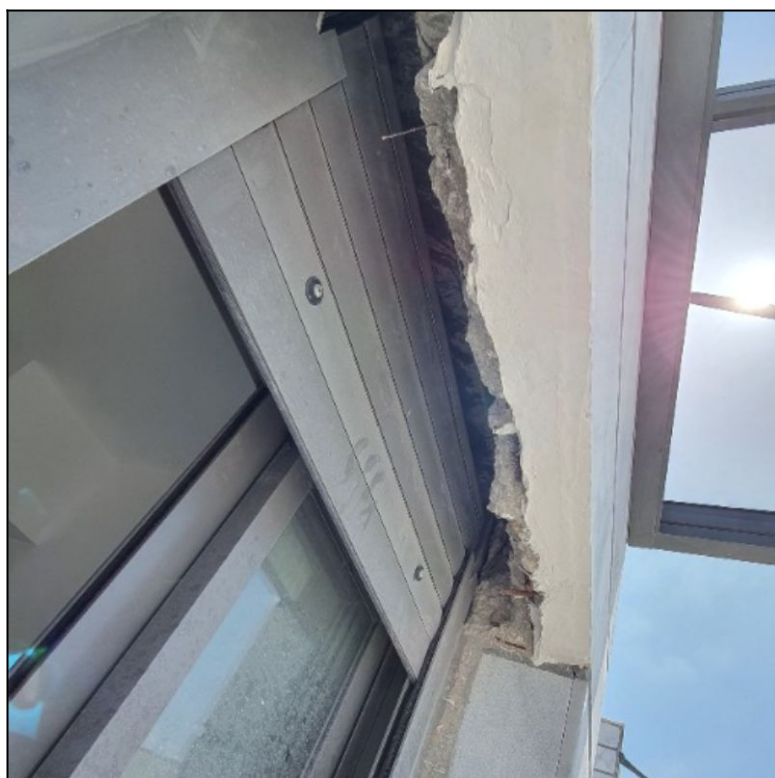
[3.2]

ממצא	חסר אביזר הלבשה מסביב למלבן האלומיניום
מיקום	מרפסת גג קומה ב'
הערה	אספקה והרכבה
המלצה	יש להתקין אביזר הלבשה על פי הוראות יצרן
תקן	[תקן 4068 חלק 1 ותקן 1068 חלק 1]
מחיר	650 ₪

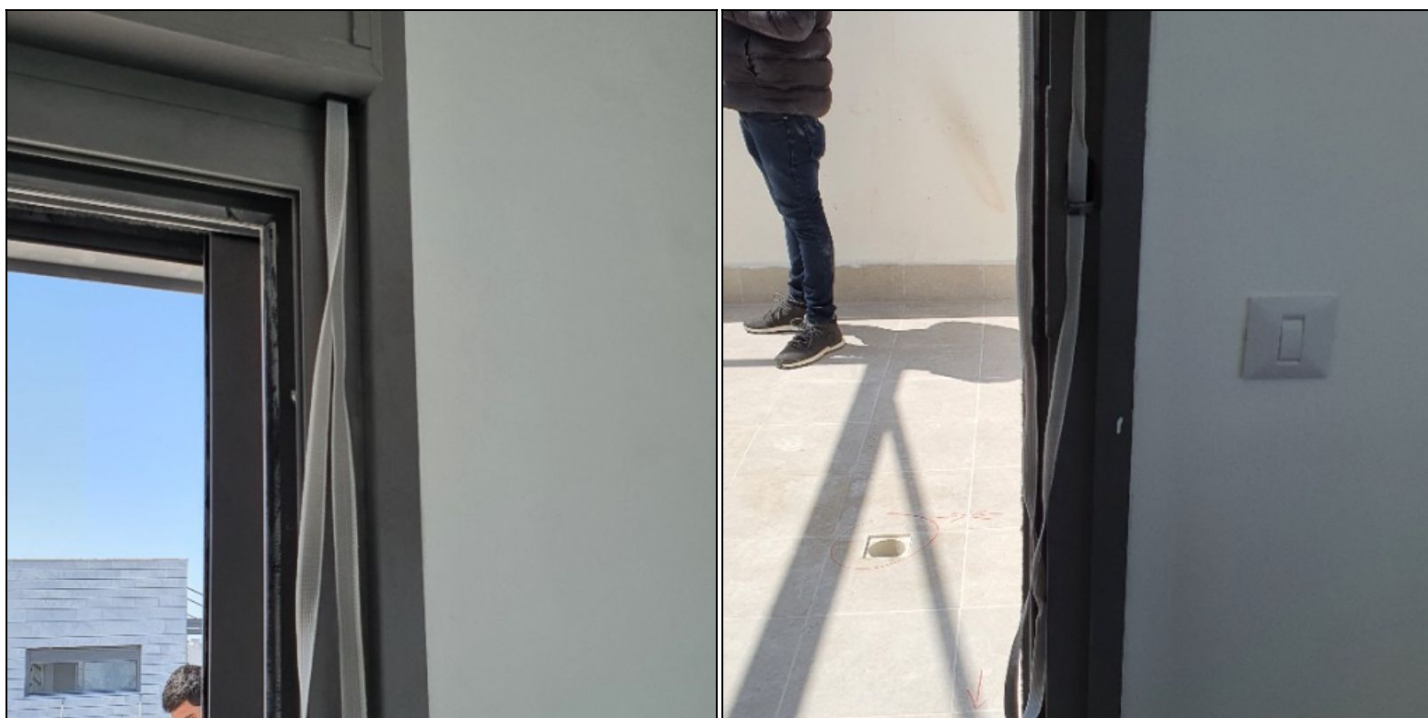
[3.3]

תריסי הוטרינה לא עולים כלל ויש קושי בהפעלתם

יציאה למרפסת חדר 1 קומה ב'

[תקן 4068 חלק 1 ותקן 1068 חלק 1]

נדרש לבצע בדיקה למנוע החשמלי של התריסים בעקבות קושי רב ובמקרה הצורך להחליף באלמנט תקין

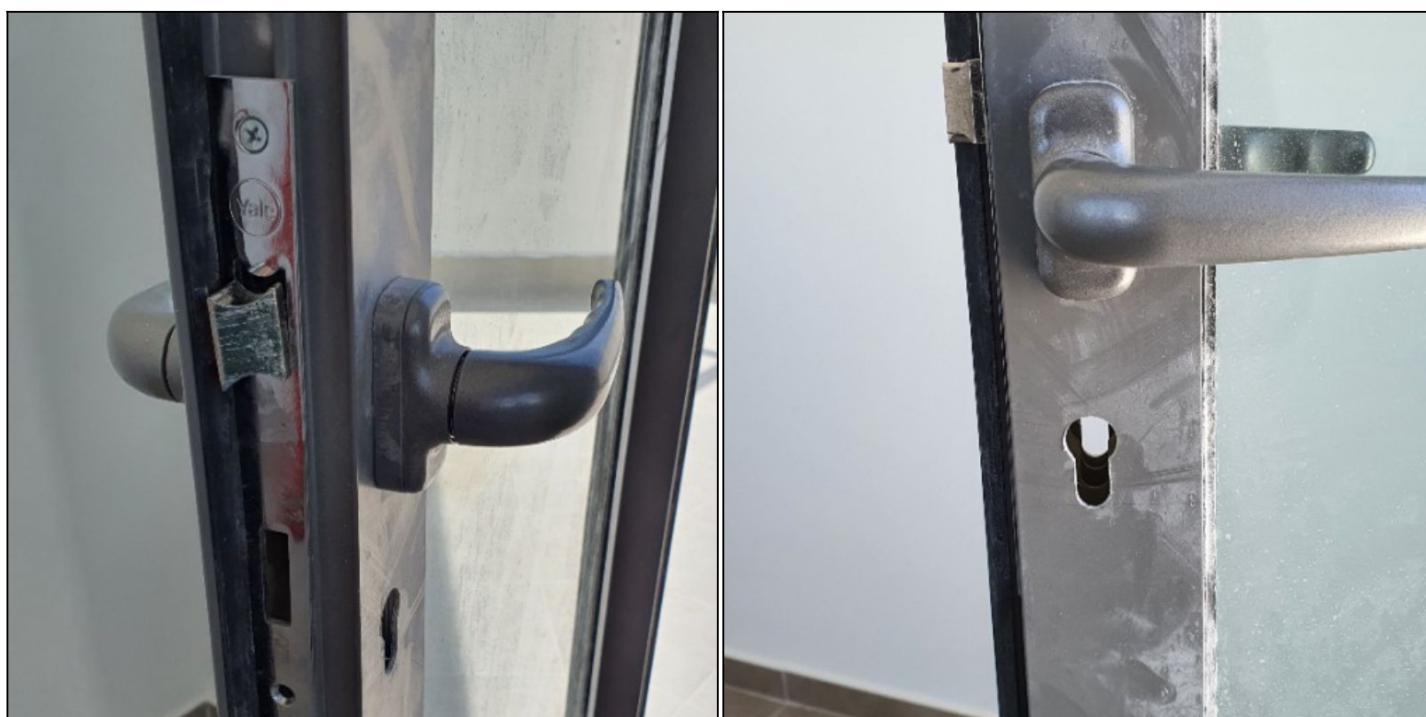
[3.4]

טרם הושלם מנגנון לנעילת הדלת ולשונית הדלת נמצאה פגומה	ממצא
דלת ביציאה למרפסת גג קומה ב'	מיקום
550 ₪	מחיר

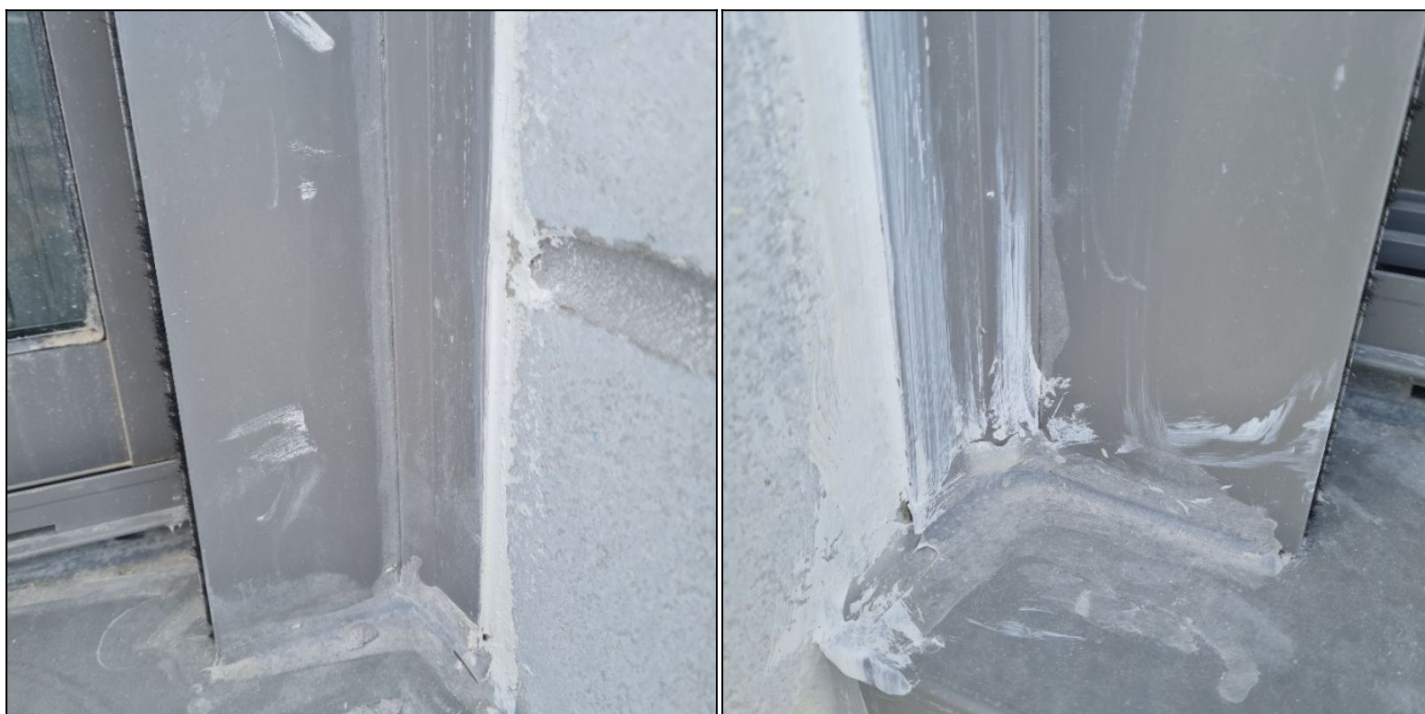
[4.1]

ממצא	פרופילי האלומיניום נמצאו עם שיירי צבע
מיקום	מרפסת שמש סלון
המלצה	נדרש להסיר שיירי צבע בצורה מקצועית ואסתטית
מחיר	150 ₪
