חוות דעת הנדסית - בדק בית

כתובת: שד' הרצל יבנה

תאריך ביקור בנכס	שם המזמין	שם הבודק	נלווים לביקור
13-04-2021		אלעד עזרא	בעל הנכס

סוג הנכס: דירת מגורים דופלקס, בבניין משותף

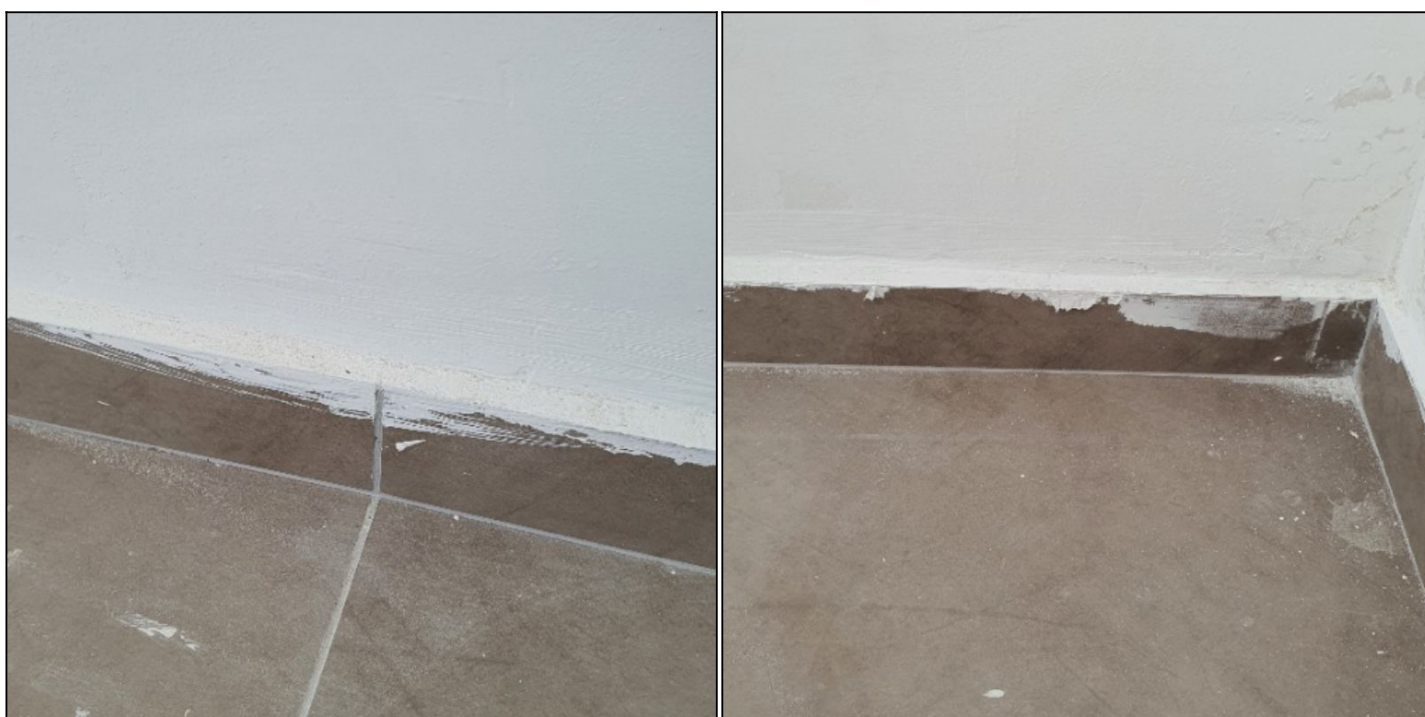
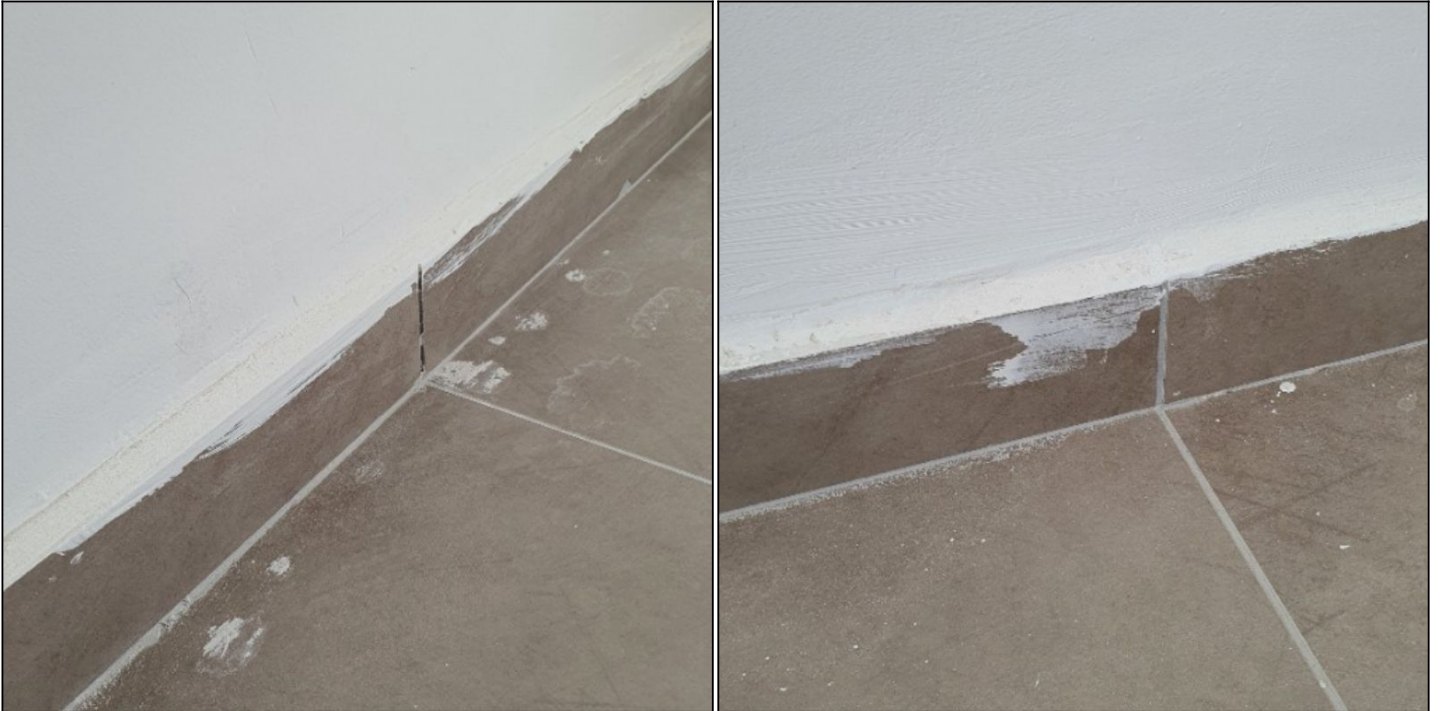
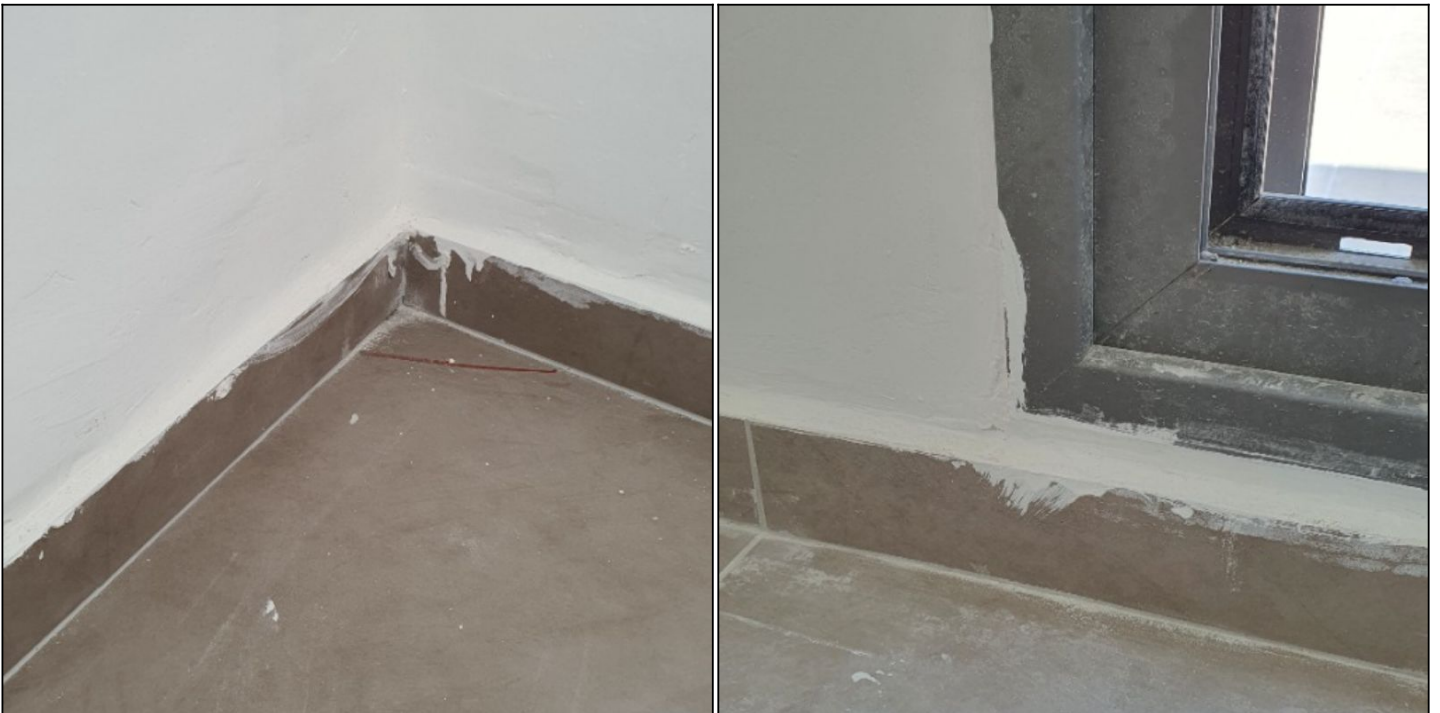
[4.2]

ריצוף הדירה נמצא עם שיירי צבע וחומרי בניין		ממצא
מיקום	כלל הבית	
המלצה	נדרש להסיר שיירי צבע בצורה מקצועית ואסתטית	
מחיר	ש"ח 4,000

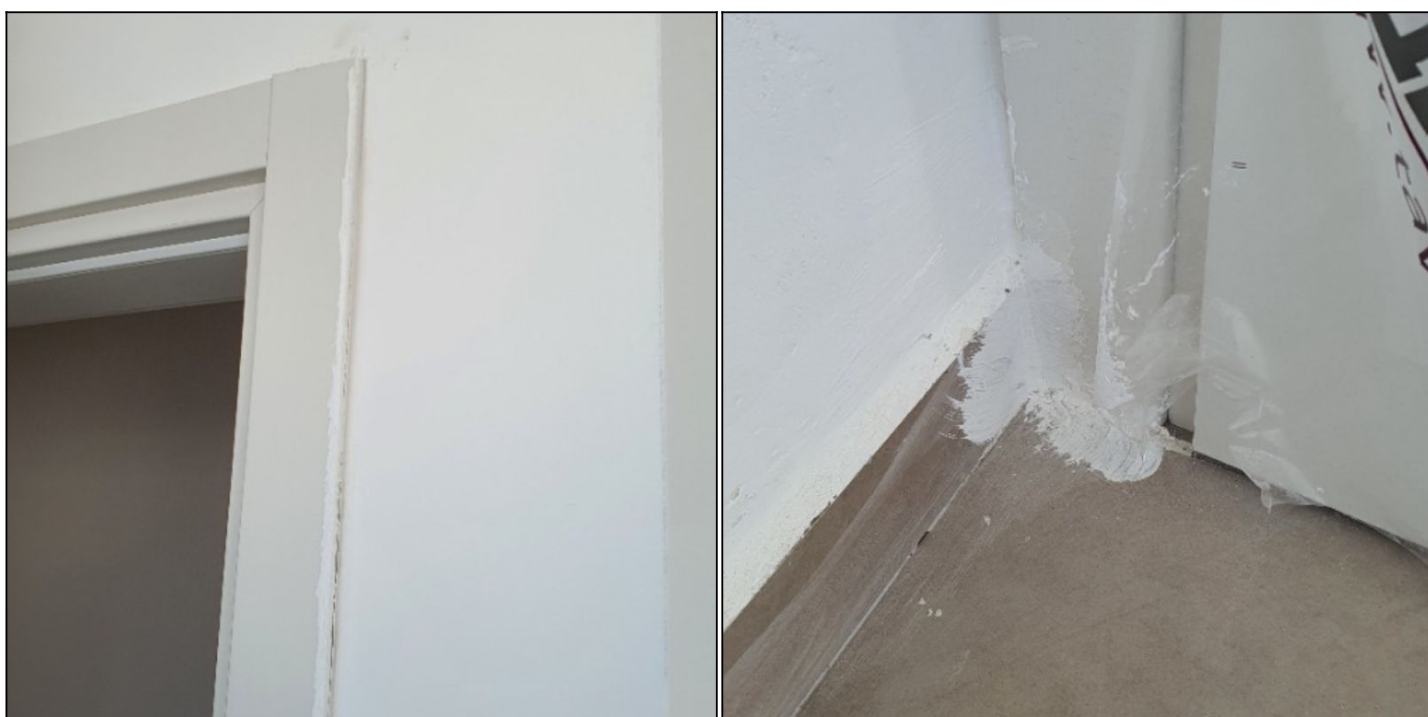
[4.3]

דלתות פנים נמצאו עם שיירי צבע		ממצא
	חדר 1 קומה ב'	מיקום
	נדרש להסיר שיירי צבע בצורה מקצועית ואסתטית	המלצה
	250 ₪	מחיר

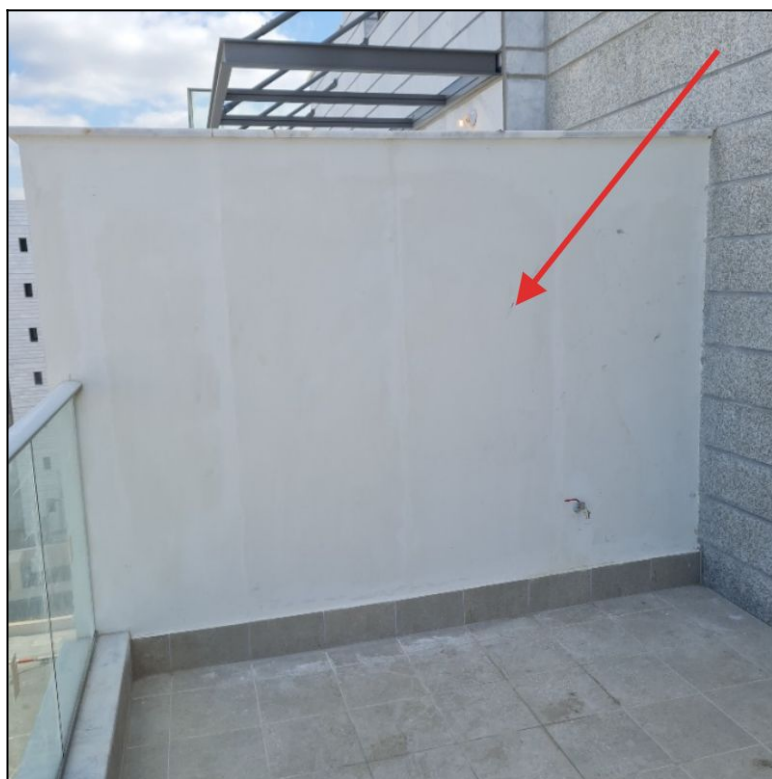
[5.1]

ממצא	תיקוני טיח/שפכטל וצבע במקומות פזורים בדירה.
מיקום	מרפסת שמש סלון
הערה	השלמת עבודה
המלצה	תיקוני טיח/שפכטל וצבע וזאת בהתאם לכללי המקצוע. במקומות פזורים בדירה. א. בחיבור בין תקרה לקירות. ב. יש לבצע תיקוני טיח/שפכטל מסביב לשקעים, מפסקים, חלונות, מלבני דלתות ופינות הקירות. ג. יש לבצע צביעה חוזרת במקומות פזורים בדירה, ד. יש להשלים צביעת יד נוספת טרם מסירת הדירה למזמין.
מחיר	ש"ח 1,200

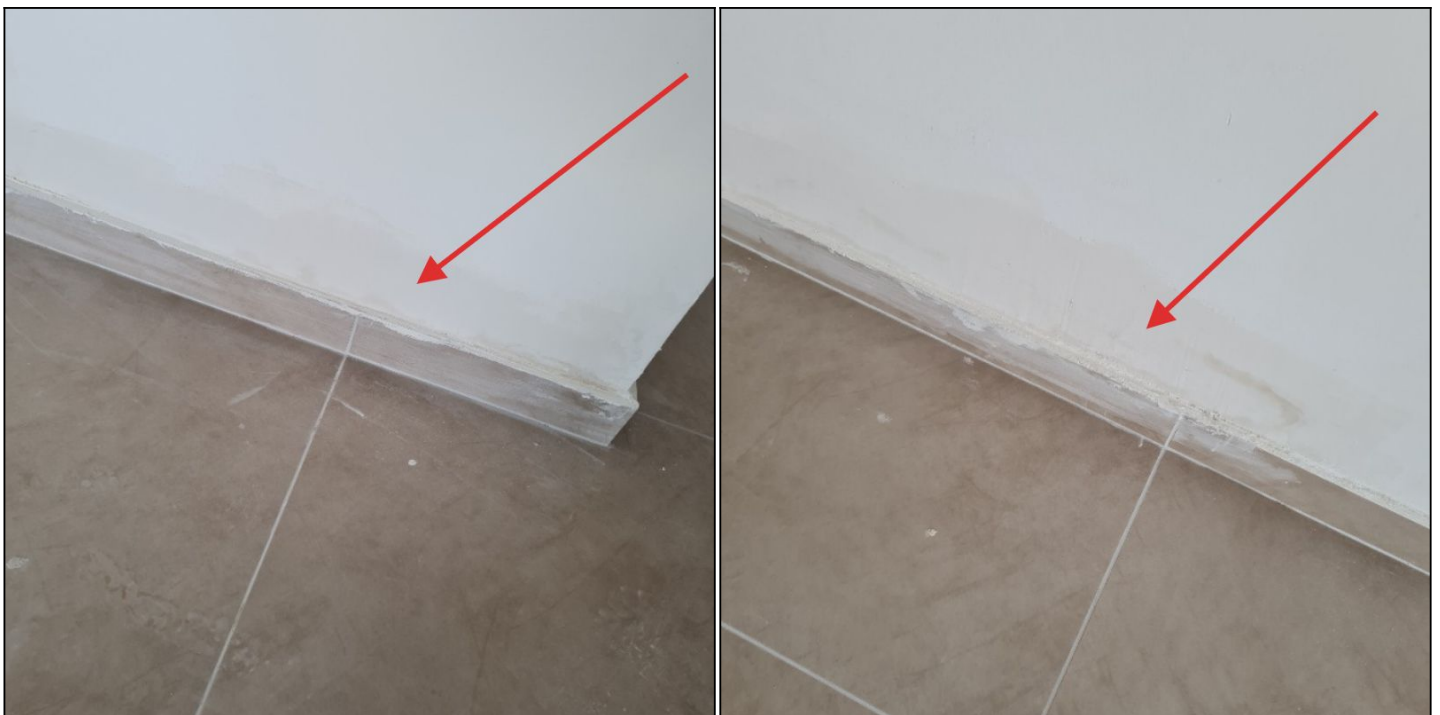
[5.2]

<p>במקומות בהם הופיעו סימני רטיבות יש לבצע תיקונים של טיח וצבע לפי התקן</p>	<p>ממצא</p>
<p>חדר דיור (סלון)</p>	<p>מיקום</p>
<p>קילוף שכבת הצבע והטיח ותיקון האזור כולו עד לגימור מראה אחיד ותקין</p>	<p>המלצה</p>
<p>[תקן 1922 חלק 1 סעיף 3] "מערכת הצבע תגן על המצע מפני לחות, זיהום, שיתוך וחומרים תוקפניים הבאים אתו במגע ותאריך את הקיים שלו. מערכת הצבע תתאים לדרישות התפקוד בהתאם לתנאי הסביבה, כמפורט בחלק המתאים של סדרת תקנים זו, לפני עניין."</p>	<p>תקן</p>
<p>850 ₪</p>	<p>מחיר</p>

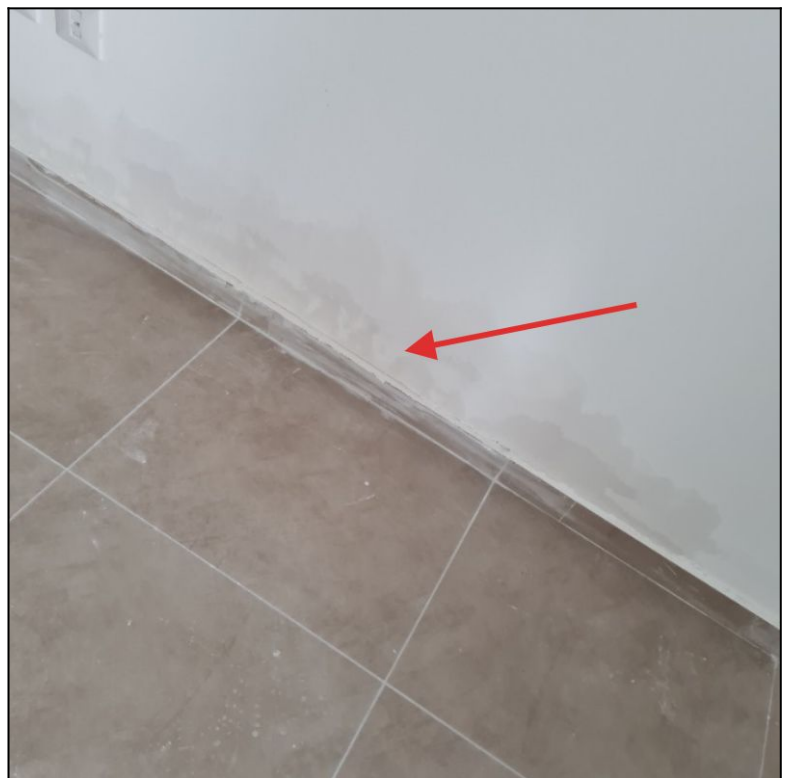
[5.3]

במקומות בהם הופיעו סימני רטיבות יש לבצע תיקונים של טיח וצבע לפי התקן		ממצא
	מטבח	מיקום
	קילוף שכבת הצבע והטיח ותיקון האזור כולו עד לגימור מראה אחיד ותקין	המלצה
	[תקן 1922 חלק 1 סעיף 3] "מערכת הצבע תגן על המצע מפני לחות, זיהום, שיתוך וחומרים תוקפניים הבאים אתו במגע ותאריך את הקיים שלו. מערכת הצבע תתאים לדרישות התפקוד בהתאם לתנאי הסביבה, כמפורט בחלק המתאים של סדרת תקנים זו, לפני עניין."	תקן
	850 ₪	מחיר

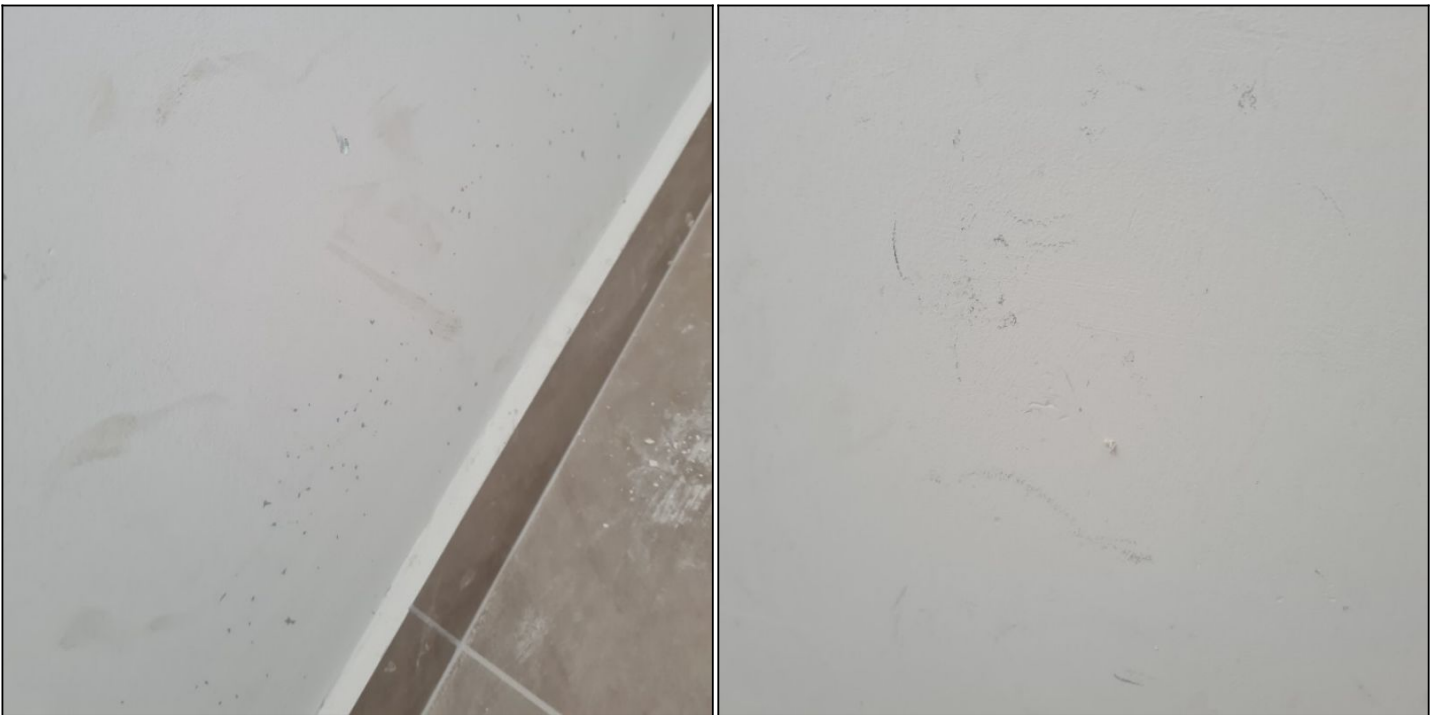
[5.4]

תיקוני טיח/שפכטל וצבע במקומות פזורים בדירה.

חדר מ"מ"ד

תיקוני טיח/שפכטל וצבע וזאת בהתאם לכללי המקצוע. במקומות פזורים בדירה. א. בחיבור בין תקרה לקירות. ב. יש לבצע תיקוני טיח/שפכטל מסביב לשקעים, מפסקים, חלונות, מלבני דלתות ופינות הקירות ג. יש לבצע צביעה חוזרת במקומות פזורים בדירה, ד. יש להשלים צביעת יד נוספת טרם מסירת הדירה למזמין.

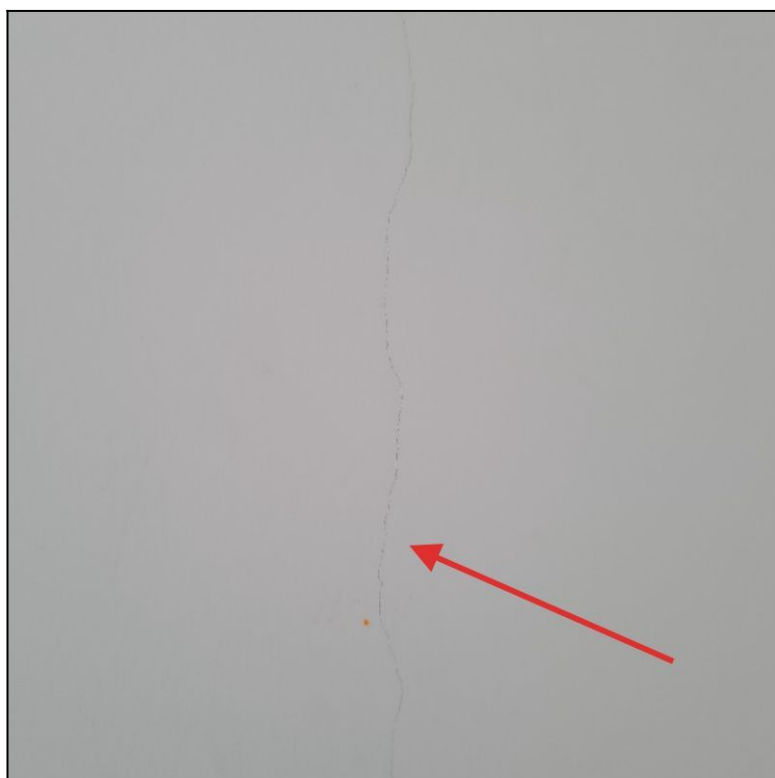
[5.5]

ממצא	סדקים בקיר בעובי מעל 0.3 מ"מ
מיקום	מסדרון
המלצה	יש לחרוץ מחדש את אזור הסדק ולתקן על פי דרישות התקן
תקן	[תקן 1920 חלק 2 סעיף 3.1] "המראה של מערכת הטיח, גימור הטיח וגוונו יתאימו למוזמן. במערכת טיח המיועדת לגימור בשכבת צבע בלבד לא ייראו סדקים שעוביים גדול מ"מ" 0.3"
מחיר	750 ₪

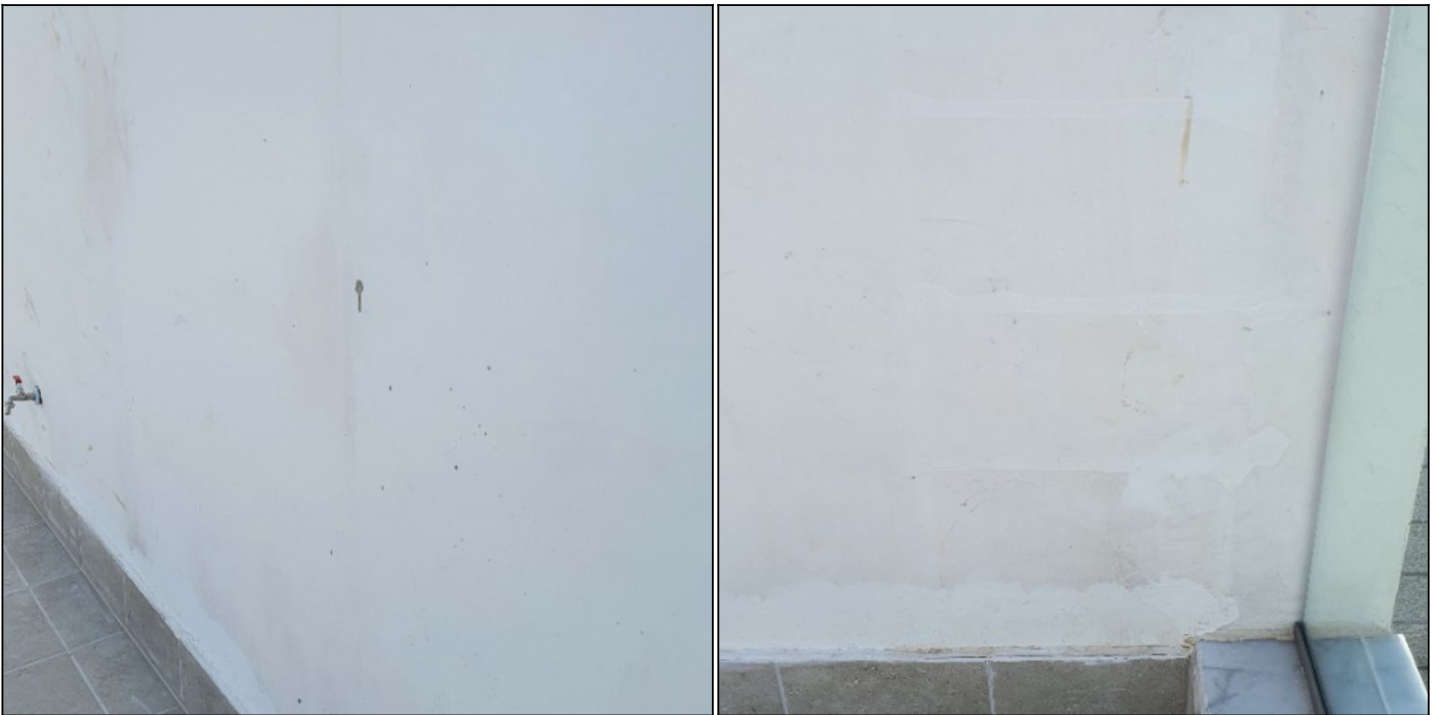
[5.6]

ממצא	מראה טיח/צבע לא אחיד.
מיקום	מרפסת גג קומה ב'
המלצה	נדרש לתקן בצורה מקצועית למראה אחיד של הקיר ללא גוונים שונים
תקן	[תקן 1920 חלק 2 סעיף 3.1] "המראה של מערכת הטיח, גימור הטיח וגוונו יתאימו למוזמן."
מחיר	1,500 ₪

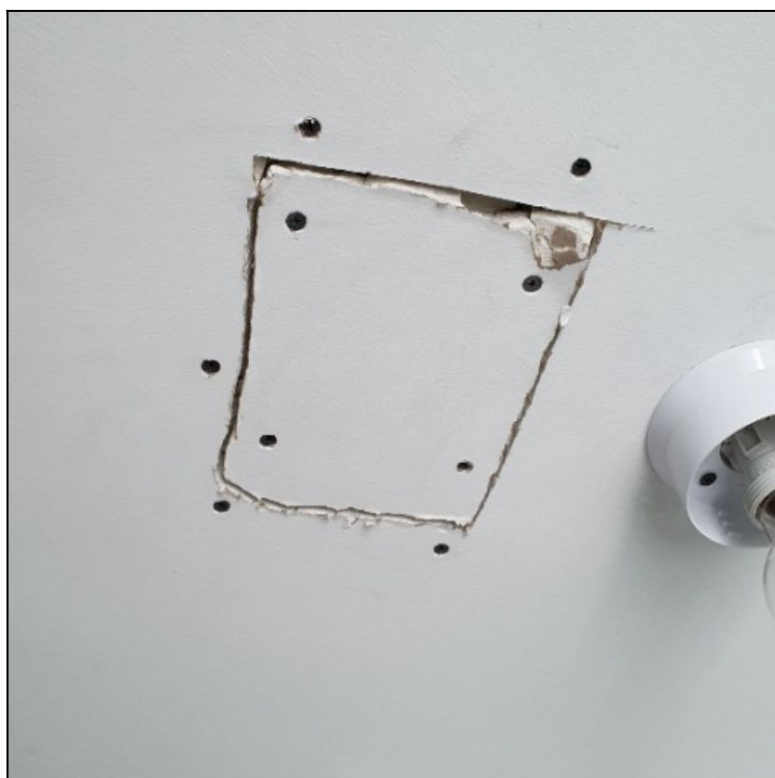
[5.7]

תיקוני טיח/שפכטל וצבע במקומות פזורים בדירה.

חדר שירות

תיקוני טיח/שפכטל וצבע וזאת בהתאם לכללי המקצוע. במקומות פזורים בדירה. א. בחיבור בין תקרה לקירות. ב. יש לבצע תיקוני טיח/שפכטל מסביב לשקעים, מפסקים, חלונות, מלבני דלתות ופינות הקירות ג. יש לבצע צביעה חוזרת במקומות פזורים בדירה, ד. יש להשלים צביעת יד נוספת טרם מסירת הדירה למזמין.

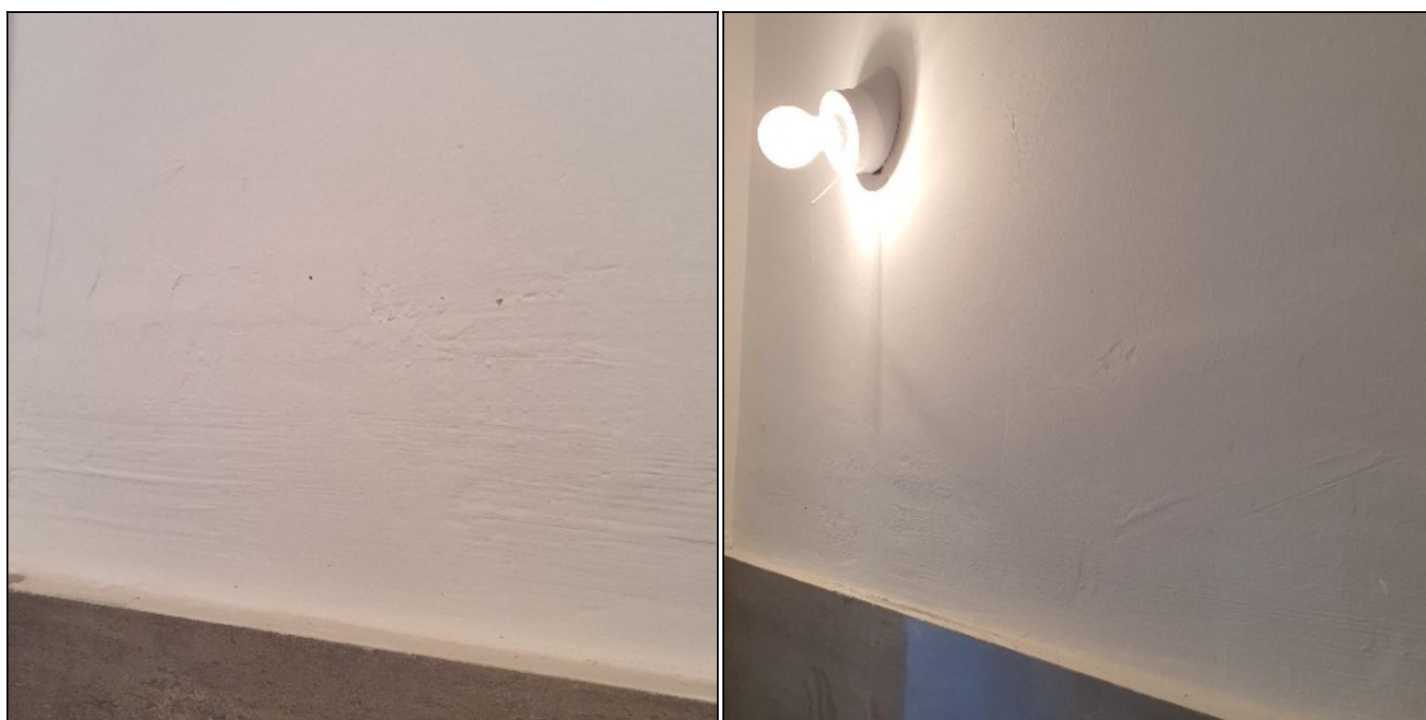
[5.8]

ממצא	מראה טיח/צבע לא אחיד.
מיקום	חדר שירותים כללי
המלצה	נדרש לתקן בצורה מקצועית למראה אחיד של הקיר ללא גוונים שונים
תקן	[תקן 1920 חלק 2 סעיף 3.1] "המראה של מערכת הטיח, גימור הטיח וגוונו יתאימו למוזמן."
מחיר	1,000 ₪

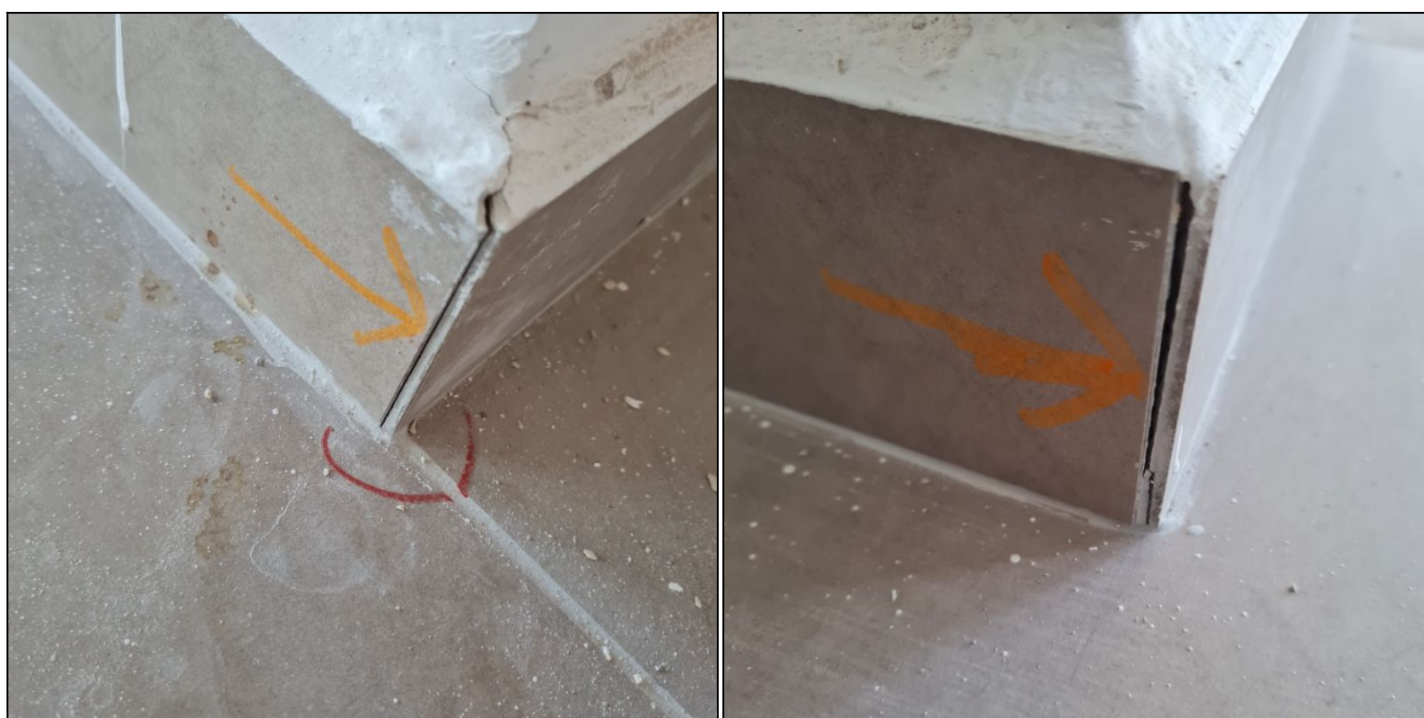
[6.1]

רובה, גימור לא אחיד, מחורר ובגוונים שונים של חומר מילוי במישקים בריצוף.	ממצא
מתחת לגרם מדרגות	מיקום
תמונות מדגמיות	הערה
נדרש לחרוץ רובה קיימת באמצעות סכין מיוחדת המיועדת לכך ולבצע מילוי מחדש תוך הקפדה על גוון רובה אחיד, לנקות מישקים ולמלא מחדש בצורה מקצועית ואחידה.	המלצה
[תקן 1555 חלק 3 סעיף 3.1 וסעיף 2.2.11] "המישקים בין אריחי השיפולים יהוו המשך למישקים בין אריחי הרצפה, אלא אם תוכנן אחרת. מילוי המישקים יהיה אחיד וללא חללים, והוא יתאים לגוון המוזמן. חומרי המילוי למישקים רגילים עבור אותו חלל בבניין יוזמנו מאצווה אחת, כדי להבטיח את אחידות הגוון."	תקן
150 ₪	מחיר

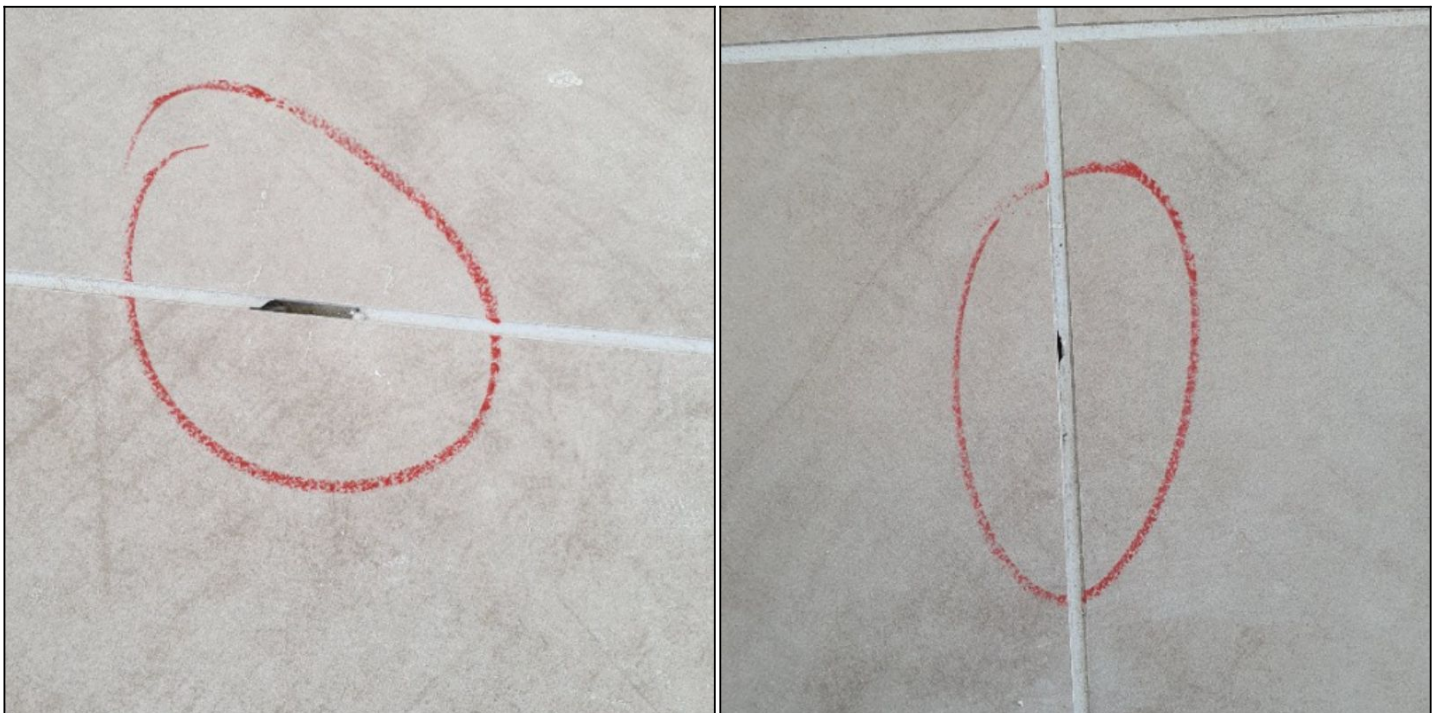
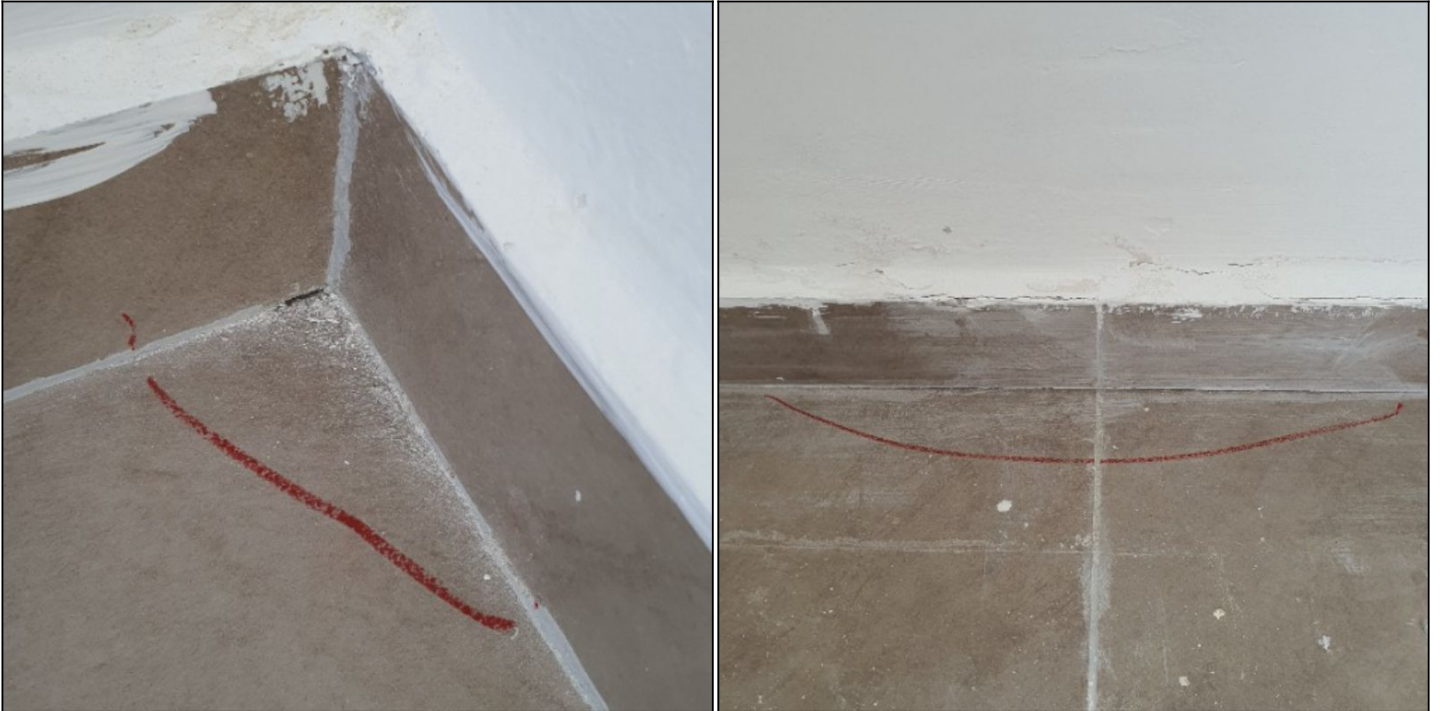
[6.2]

רובה, גימור לא אחיד, מחורר ובגוונים שונים של חומר מילוי במישקים בריצוף.	ממצא
חדר 1 קומה ב'	מיקום
תמונות מדגמיות	הערה
נדרש לחרוץ רובה קיימת באמצעות סכין מיוחדת המיועדת לכך ולבצע מילוי מחדש תוך הקפדה על גוון רובה אחיד, לנקות מישקים ולמלא מחדש בצורה מקצועית ואחידה.	המלצה
[תקן 1555 חלק 3 סעיף 3.1 וסעיף 2.2.11] "המישקים בין אריחי השיפולים יהוו המשך למישקים בין אריחי הרצפה, אלא אם תוכנן אחרת. מילוי המישקים יהיה אחיד וללא חללים, והוא יתאים לגוון המוזמן. חומרי המילוי למישקים רגילים עבור אותו חלל בבניין יוזמנו מאצווה אחת, כדי להבטיח את אחידות הגוון."	תקן
500 ₪	מחיר

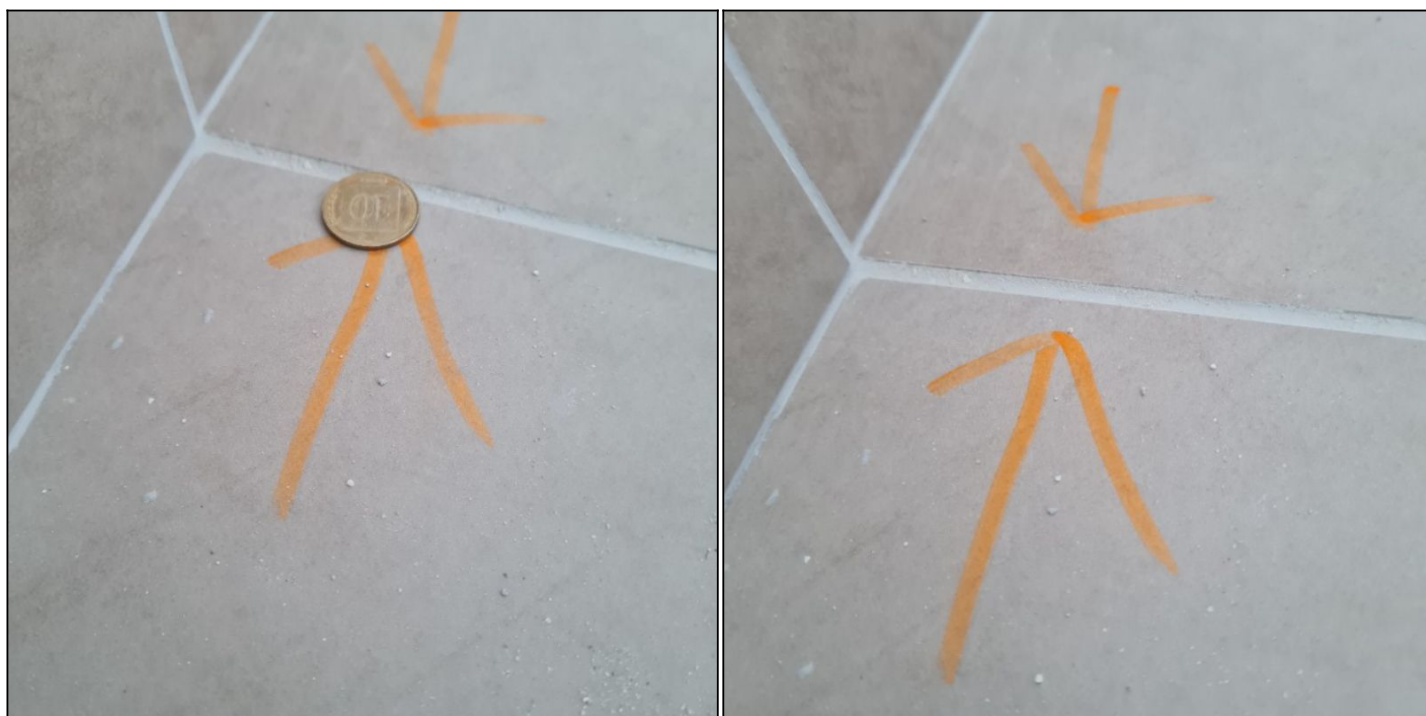
[6.3]

הפרשי גובה בין אריחים סמוכים		ממצא
חדר מ"מ"ד		מיקום
נדרש לפרק האריחים ולרצף מחדש בצורה מקצועית וללא סטיות מהמישור. נדרש הפרש גובה מקסימלי של 1.5 מ"מ כאשר רוחב המישק בין האריחים הוא 3-5 מ"מ. והפרש גובה מקסימלי של 1.8 מ"מ כאשר רוחב המישק בין האריחים הוא גדול מ-5 מ"מ		המלצה
זאת בהתאם לנדרש בת"י 1555 חלק 3 סעיף 5.2.2 ות"י 789.		תקן
ש" 320		מחיר

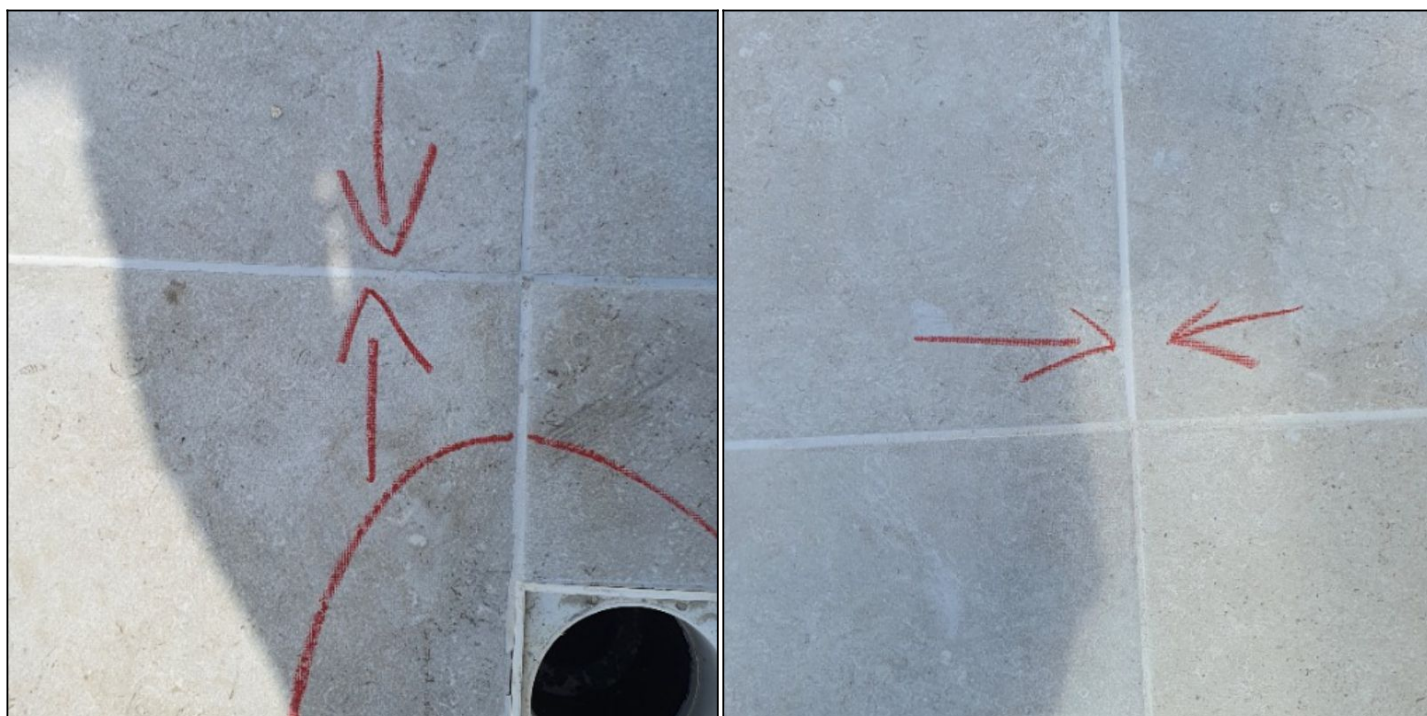
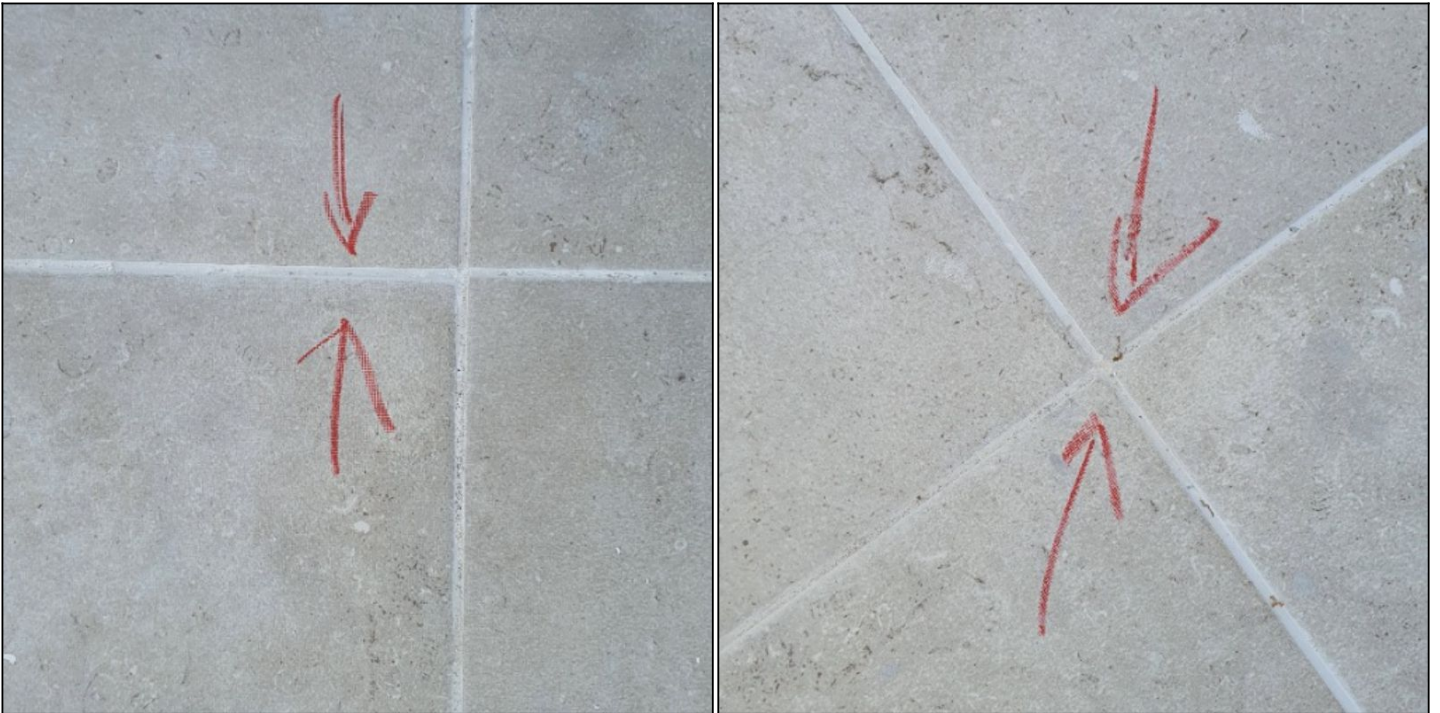
[6.4]

הפרשי גובה בין אריחים סמוכים		ממצא
מיקום	מרפסת גג קומה ב'	
המלצה	נדרש לפרק האריחים ולרצף מחדש בצורה מקצועית וללא סטיות מהמישור. נדרש הפרש גובה מקסימלי של 1.5 מ"מ כאשר רוחב המישק בין האריחים הוא 3-5 מ"מ. והפרש גובה מקסימלי של 1.8 מ"מ כאשר רוחב המישק בין האריחים הוא גדול מ-5 מ"מ	
תקן	זאת בהתאם לנדרש בת"י 1555 חלק 3 סעיף 5.2.2 ות"י 789.	
מחיר	1,280 ₪

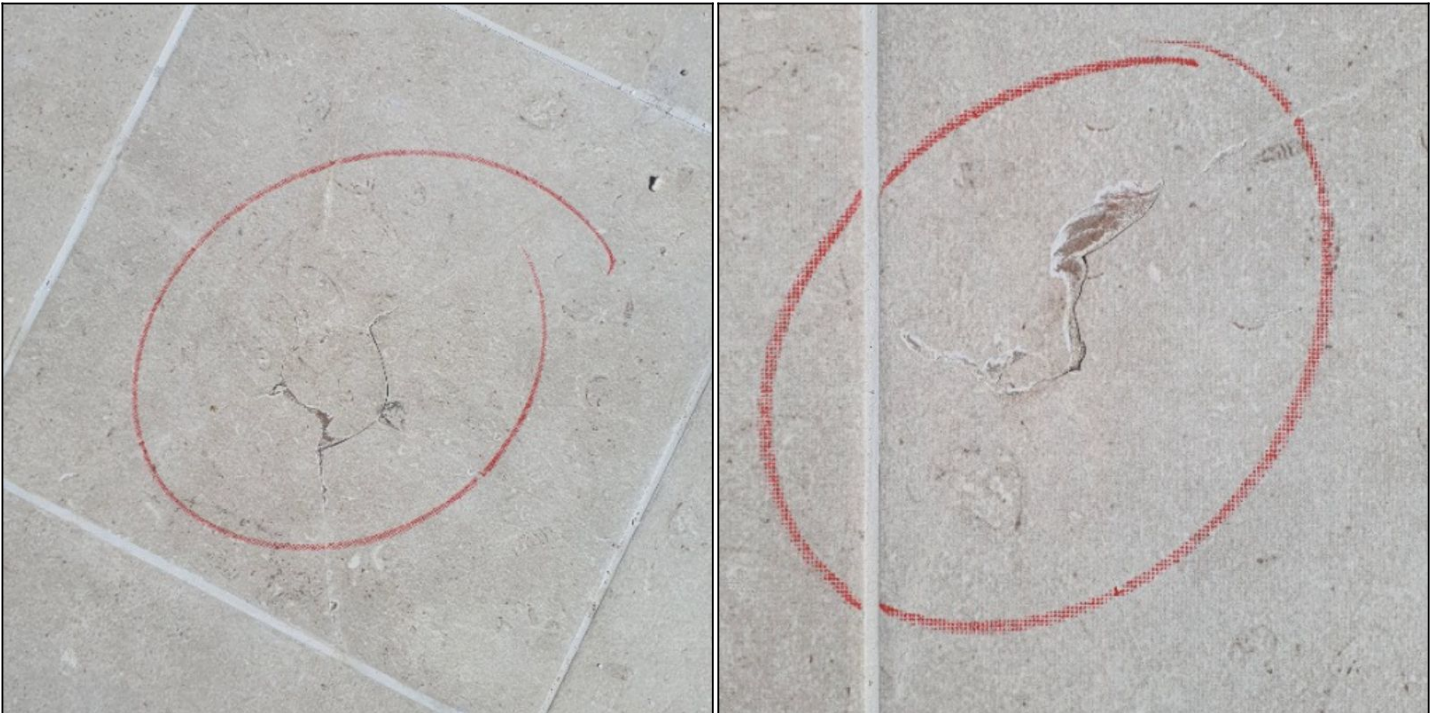
[6.5]

ממצא	פגיעות ופגמים באריחים.
מיקום	מרפסת גג קומה ב'
המלצה	נדרש לפרק ולהחליף האריחים הפגומים באריחים מאותו ספק, סדרה וקוד גוון תואם
תקן	[תקן 1555 חלק 3 סעיף 5.1.4.2] "בודקים שכל האריחים והלוחות שלמים. אריחים ולוחות שנסדקו או נפגעו במהלך העבודה או נתגלו כפגומים יוסרו ויוחלפו באחרים"
מחיר	640 ₪

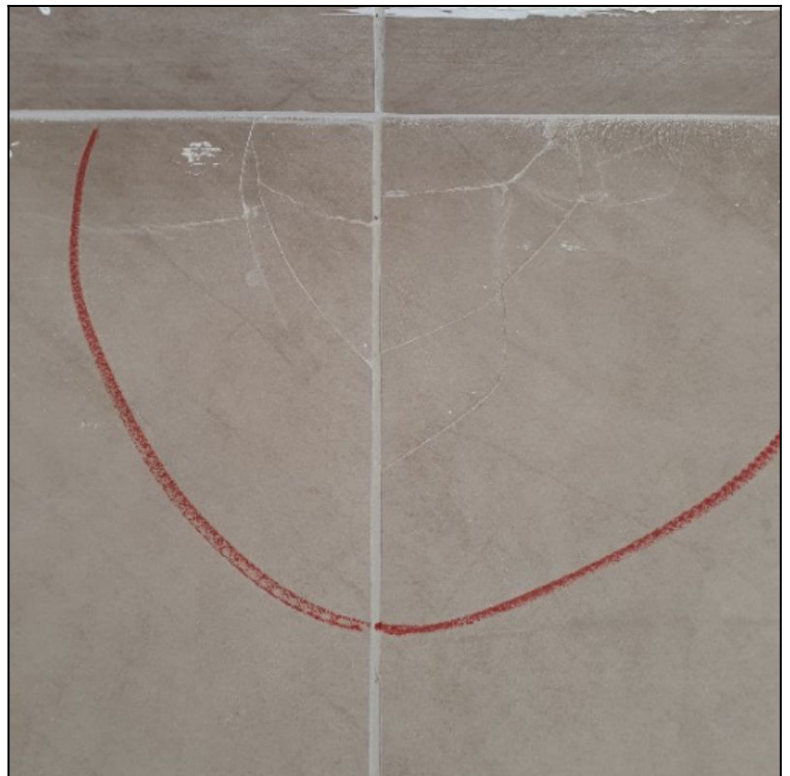
[6.6]

ממצא	פגיעות ופגמים באריחים.
מיקום	חדר 2 קומה ב'
המלצה	נדרש לפרק ולהחליף האריחים הפגומים באריחים מאותו ספק, סדרה וקוד גוון תואם
תקן	[תקן 1555 חלק 3 סעיף 5.1.4.2] "בודקים שכל האריחים והלוחות שלמים. אריחים ולוחות שנסדקו או נפגעו במהלך העבודה או נתגלו כפגומים יוסרו ויוחלפו באחרים"
מחיר	640 ₪

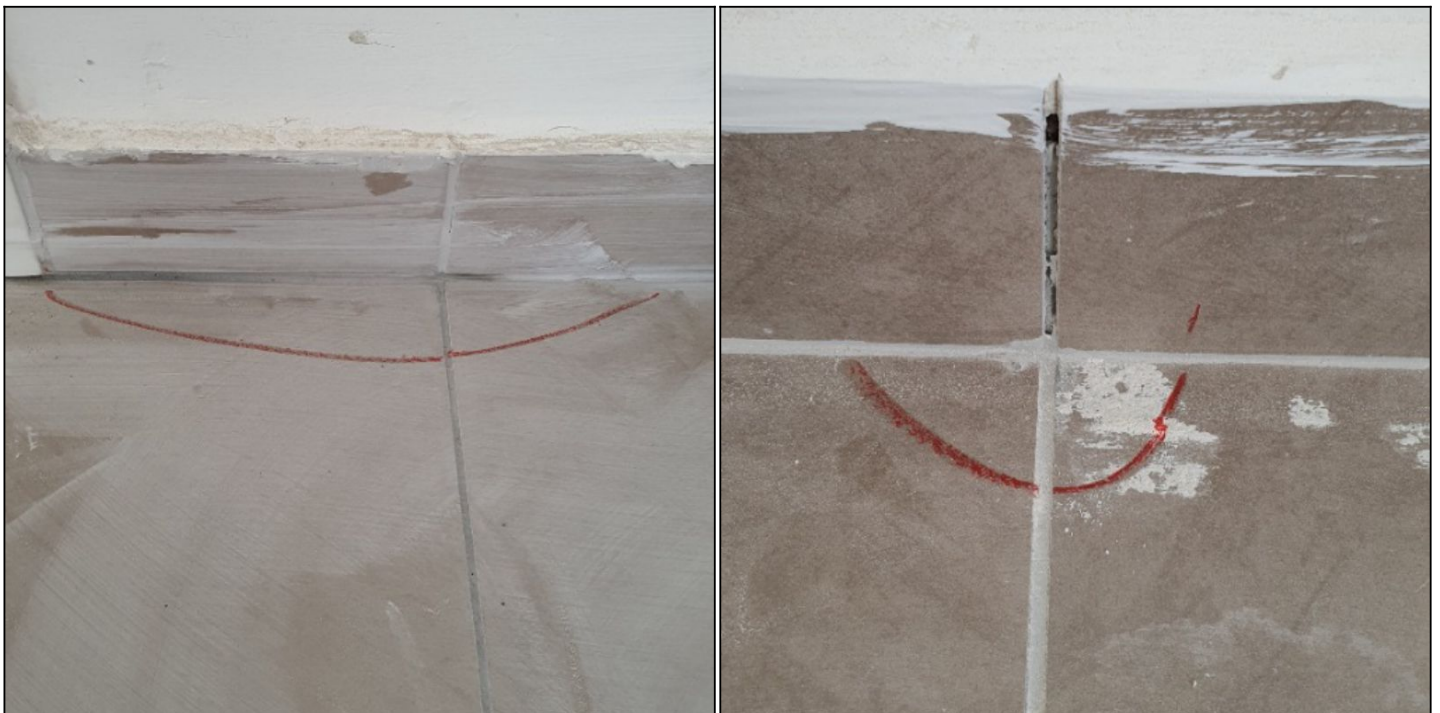
[6.7]

רובה, גימור לא אחיד, מחורר ובגוונים שונים של חומר מילוי במישקים בריצוף.	ממצא
חדר 2 קומה ב'	מיקום
תמונות מדגמיות	הערה
נדרש לחרוץ רובה קיימת באמצעות סכין מיוחדת המיועדת לכך ולבצע מילוי מחדש תוך הקפדה על גוון רובה אחיד, לנקות מישקים ולמלא מחדש בצורה מקצועית ואחידה.	המלצה
[תקן 1555 חלק 3 סעיף 3.1 וסעיף 2.2.11] "המישקים בין אריחי השיפולים יהוו המשך למישקים בין אריחי הרצפה, אלא אם תוכנן אחרת. מילוי המישקים יהיה אחיד וללא חללים, והוא יתאים לגוון המוזמן. חומרי המילוי למישקים רגילים עבור אותו חלל בבניין יוזמנו מאצווה אחת, כדי להבטיח את אחידות הגוון."	תקן
250 ₪	מחיר
