חוות דעת הנדסית - בדק בית

כתובת: שד' הרצל יבנה

תאריך ביקור בנכס	שם המזמין	שם הבודק	נלווים לביקור
13-04-2021		אלעד עזרא	בעל הנכס

סוג הנכס: דירת מגורים דופלקס, בבניין משותף

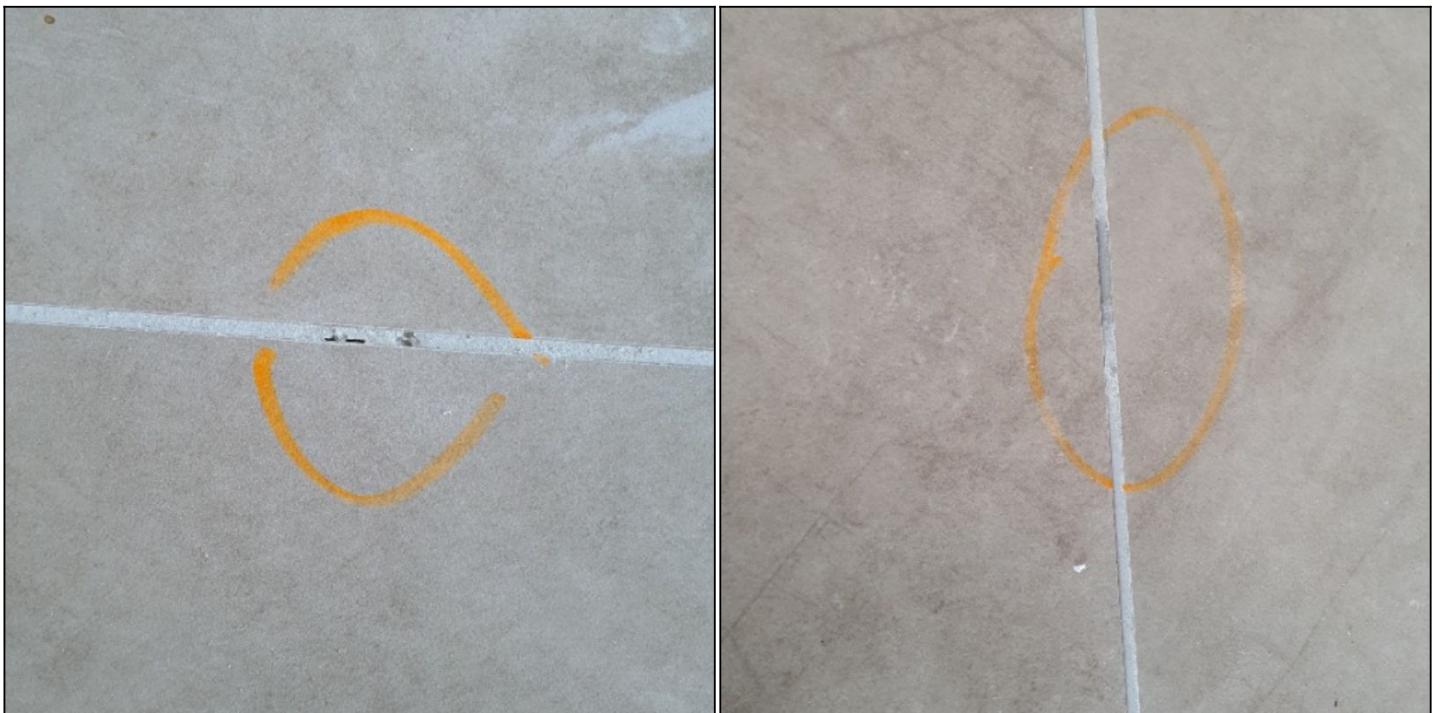
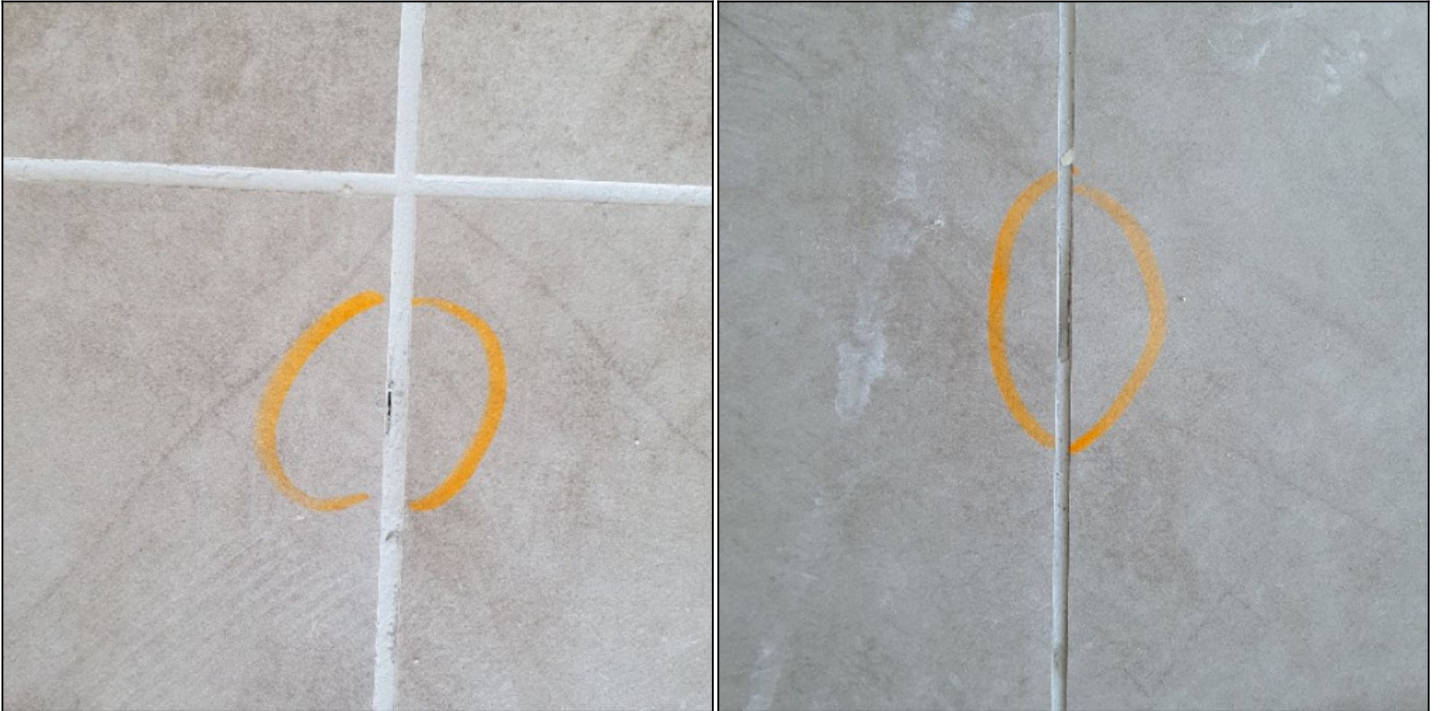
[6.8]

רובה, גימור לא אחיד, מחורר ובגוונים שונים של חומר מילוי במישקים בריצוף.	ממצא
חדר דיור (סלון)	מיקום
תמונות מדגמיות	הערה
נדרש לחרוץ רובה קיימת באמצעות סכין מיוחדת המיועדת לכך ולבצע מילוי מחדש תוך הקפדה על גוון רובה אחיד, לנקות מישקים ולמלא מחדש בצורה מקצועית ואחידה.	המלצה
[תקן 1555 חלק 3 סעיף 3.1 וסעיף 2.2.11] "המישקים בין אריחי השיפולים יהוו המשך למישקים בין אריחי הרצפה, אלא אם תוכנן אחרת. מילוי המישקים יהיה אחיד וללא חללים, והוא יתאים לגוון המוזמן. חומרי המילוי למישקים רגילים עבור אותו חלל בבניין יוזמנו מאצווה אחת, כדי להבטיח את אחידות הגוון."	תקן
550 ₪	מחיר

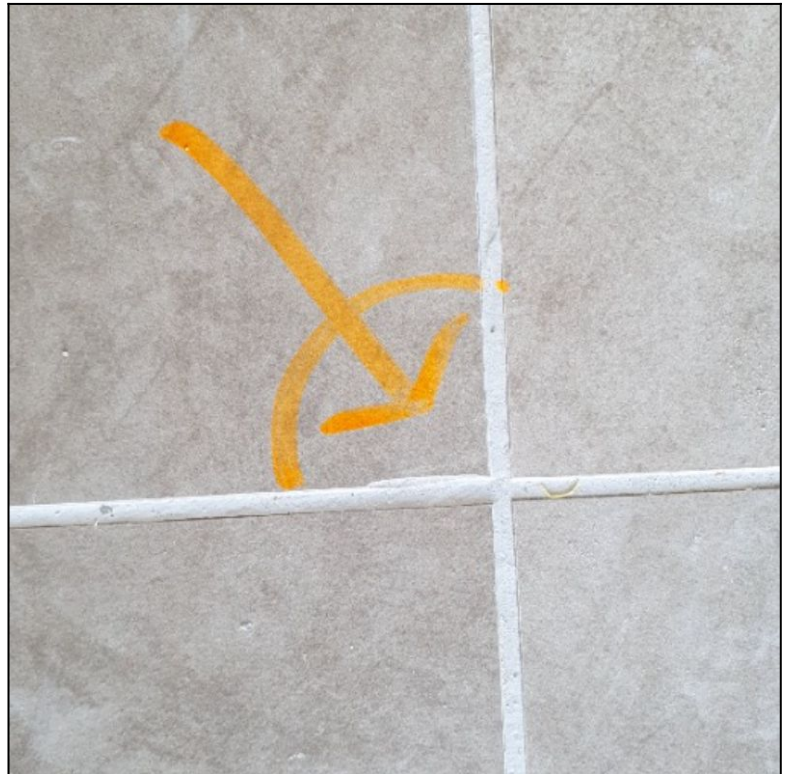
[6.9]

ממצא	פגיעות ופגמים באריחים.
מיקום	חדר דיור (סלון)
המלצה	נדרש לפרק ולהחליף האריחים הפגומים באריחים מאותו ספק, סדרה וקוד גוון תואם
תקן	[תקן 1555 חלק 3 סעיף 5.1.4.2] "בודקים שכל האריחים והלוחות שלמים. אריחים ולוחות שנסדקו או נפגעו במהלך העבודה או נתגלו כפגומים יוסרו ויוחלפו באחרים"
מחיר	320 ₪

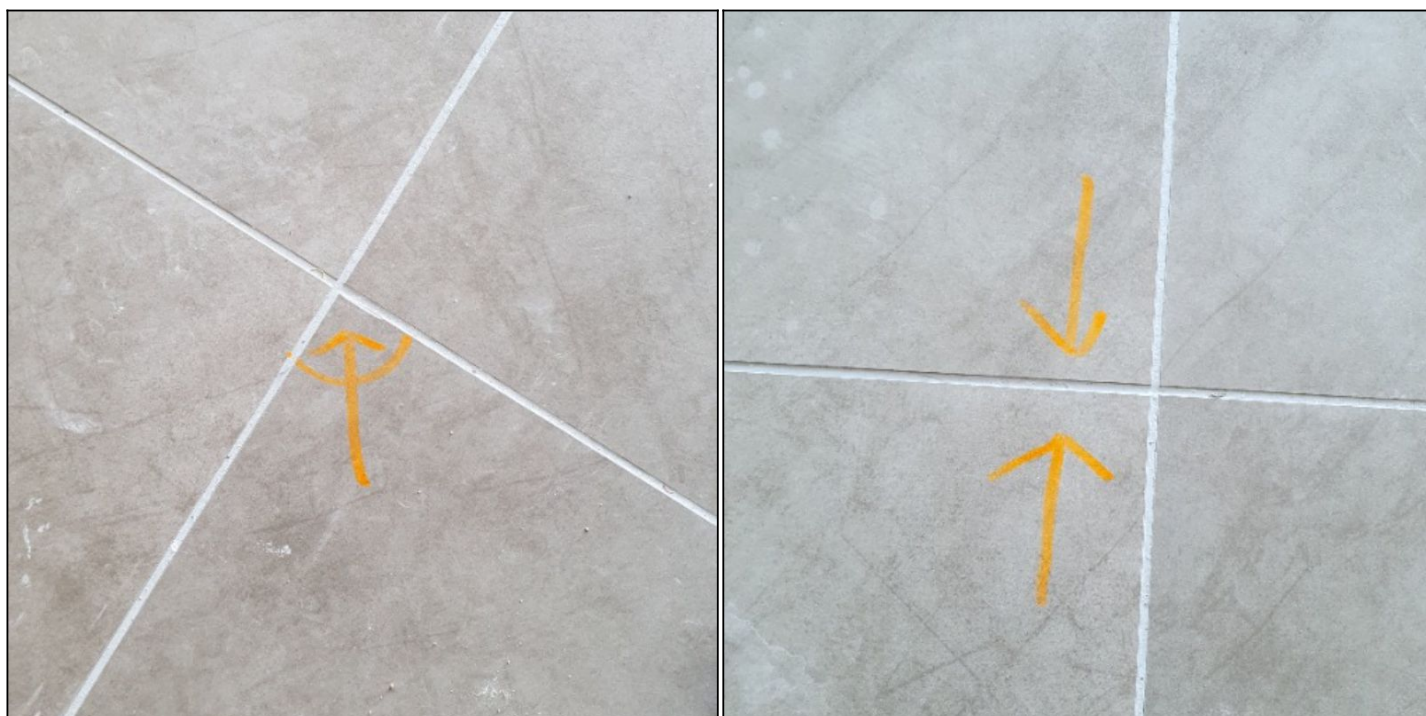
[6.10]

הפרשי גובה בין אריחים סמוכים		ממצא
	חדר דיור (סלון)	מיקום
	נדרש לפרק האריחים ולרצף מחדש בצורה מקצועית וללא סטיות מהמישור. נדרש הפרש גובה מקסימלי של 1.5 מ"מ כאשר רוחב המישק בין האריחים הוא 3-5 מ"מ. והפרש גובה מקסימלי של 1.8 מ"מ כאשר רוחב המישק בין האריחים הוא גדול מ-5 מ"מ	המלצה
	זאת בהתאם לנדרש בת"י 1555 חלק 3 סעיף 5.2.2 ות"י 789.	תקן
	640 ש"ח	מחיר

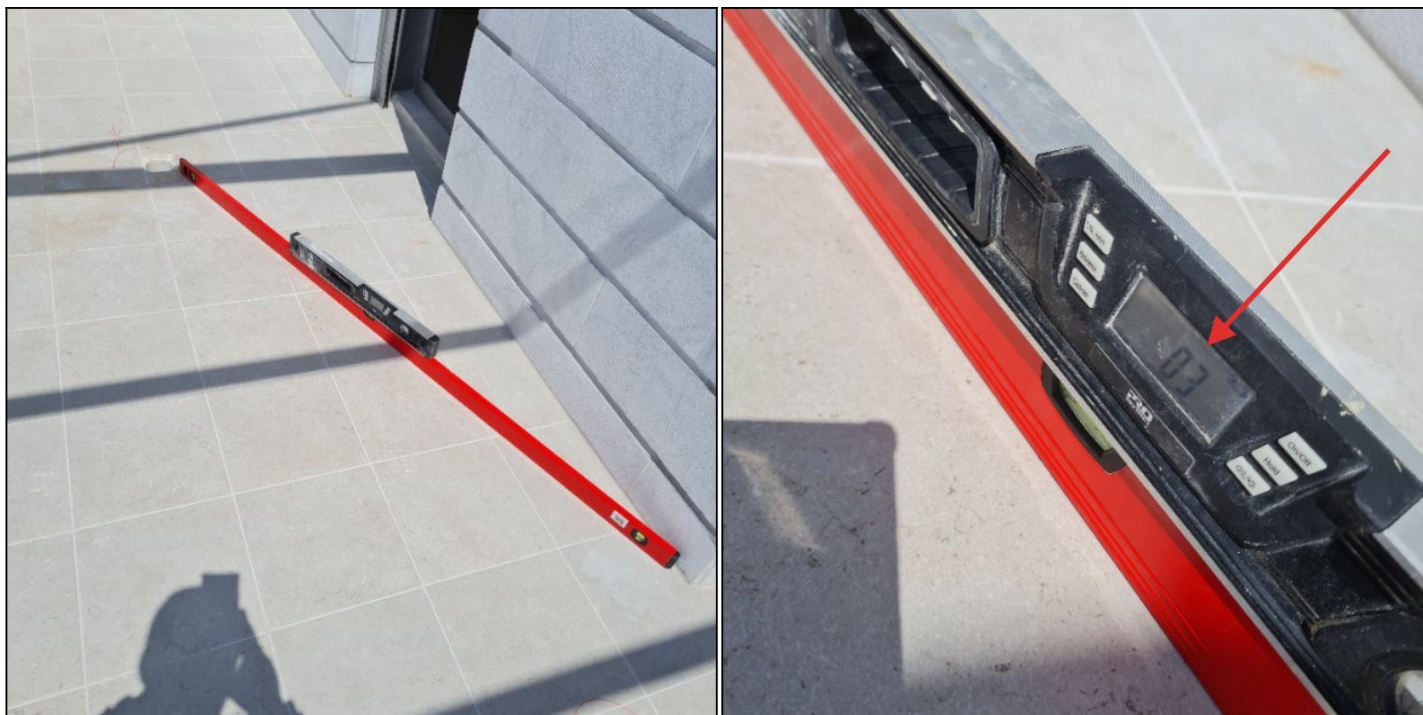
[6.11]

שיפוע מרפסת חוץ לא בוצע בין 1%-5% כלפי פתח הניקוז	ממצא
מרפסת גג קומה ב'	מיקום
לפרק ריצוף ולרצף את המרפסת לפי התקן שבין 1% ל-5% כלפי פתחי הניקוז	המלצה
<p>[תקן 1555 חלק 3 סעיף 3.2] "פני הרצפה יהיו אופקיים או משופעים ויתאימו למפלס ולשיפוע שבתכנון בשטחים שאינם מקורים או בשטחים החשופים לגשם, שיפוע של פני הרצפה המוגמרים יהיה 1% לפחות, כלפי פתח הניקוז. מעל 5% זה נחשב כבש וצריך לשים מחסום ומאחז יד לכן שיפוע בין 1%-5%"</p>	תקן
5,000 ₪	מחיר

תקן 1752 חלק 1 מתייחס הן לגבי גגות שטוחים והן לגבי מרפסות פתוחות שמוגדרות בתקן גם כן כ"גגות" וזאת לפי סעיף מס' 1.1 בתקן, **ציטוט:**

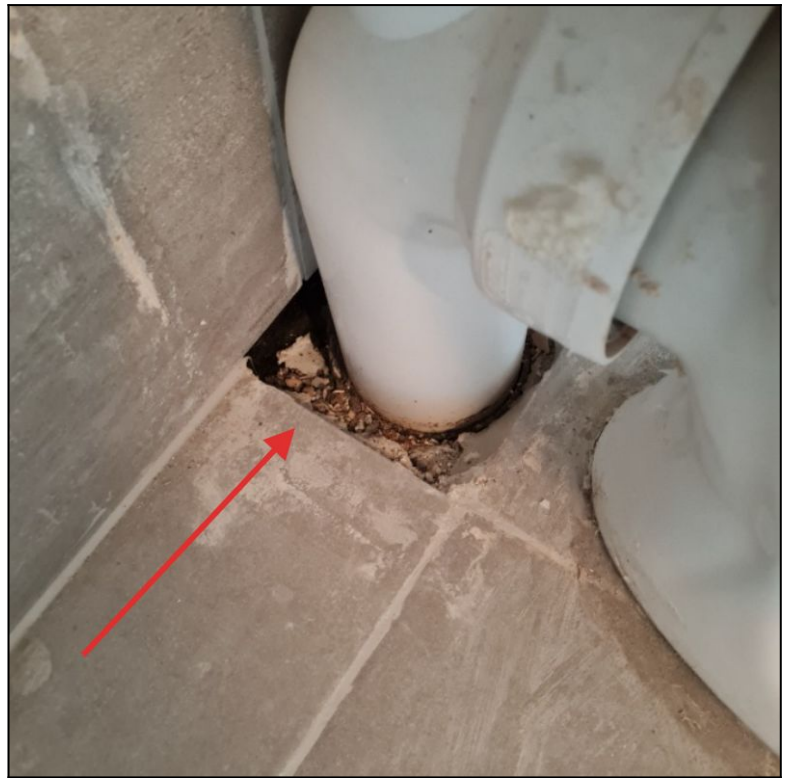
[6.12]

ממצא	חיתוך מסביב לניקוז/קופסת ביקורת לא תיקני .
מיקום	חדר רחצה הורים קומה ב'
המלצה	יש לחתוך את האריחים מסביב לאביזר בצורת מעגל או ריבוע קרוב ככל האפשר . החיתוך ייעשה באמצעות כלי חיתוך מתאים . איטום המרווחים יבוצע בעזרת חומר אטימה תיקני
מחיר	320 ₪

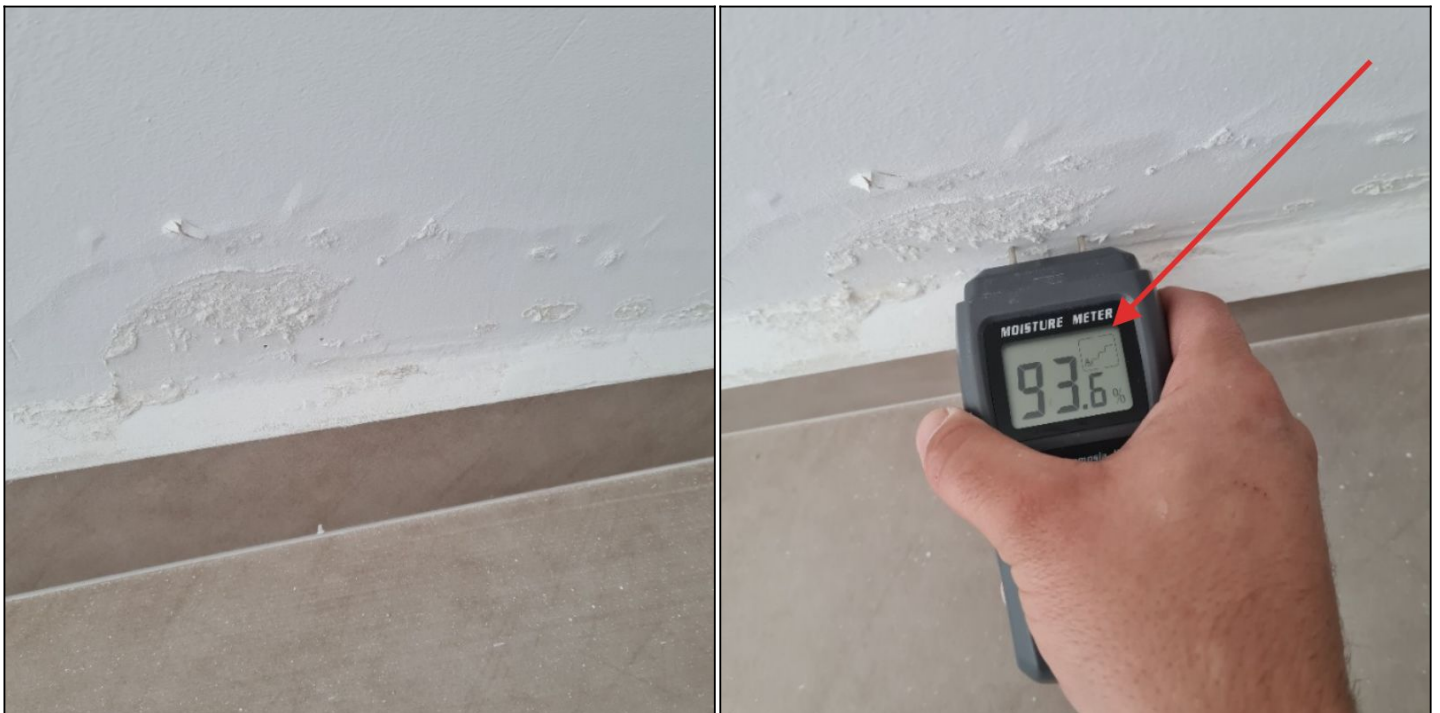
[7.1]

ממצא	סימני רטיבות נמצאו בעזרת מד לחות
מיקום	מבואה תחת גרם מדרגות
הערה	1. על הקבלן לבצע בדיקת לחץ למערכת המים בקומה מעל על מנת לשלול פיצוץ בצנרת דלוחין ולבצע בדיקת למערכת השפכים על מנת לשלול נזילה ממחברים זוויות וכו' ... 2. מוקדי הרטיבות הופיעו במקומות שונים תחת גרם המדרגות.
המלצה	נדרש לאתר את מקור הרטיבות, לתקן את הנזילה ולצבוע מחדש את האזור כולו עד לגימור תקין
מחיר	9,000 ₪

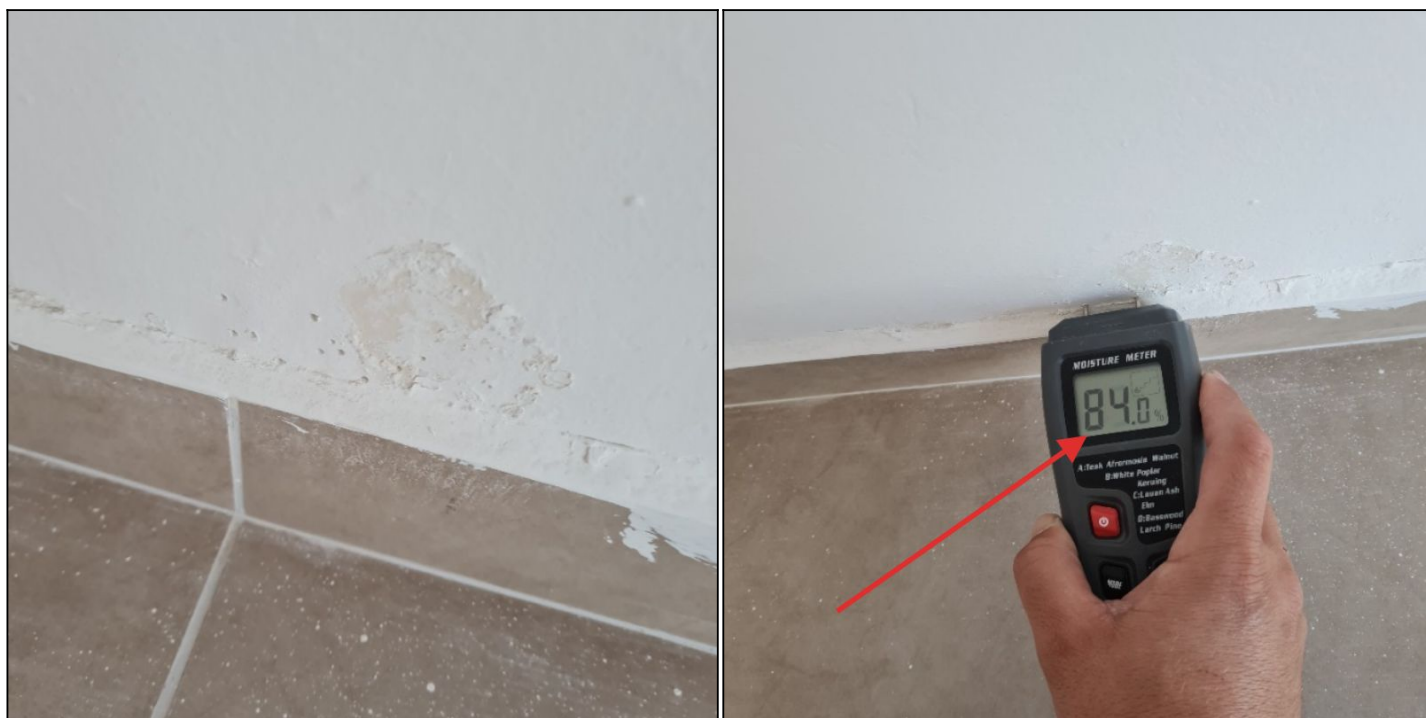
[7.2]

סימני רטיבות נמצאו בעזרת מד לחות	ממצא
חדר דיור (סלון)	מיקום
על הקבלן לבצע בדיקת לחץ למערכת המים בקומה מעל על מנת לשלול פיצוץ בצנרת דלוחין ולבצע בדיקת למערכת השפכים על מנת לשלול נזילה ממחברים זוויות וכו'...	הערה
נדרש לאתר את מקור הרטיבות, לתקן את הנזילה ולצבוע מחדש את האזור כולו עד לגימור תקין	המלצה
3,000 ₪	מחיר

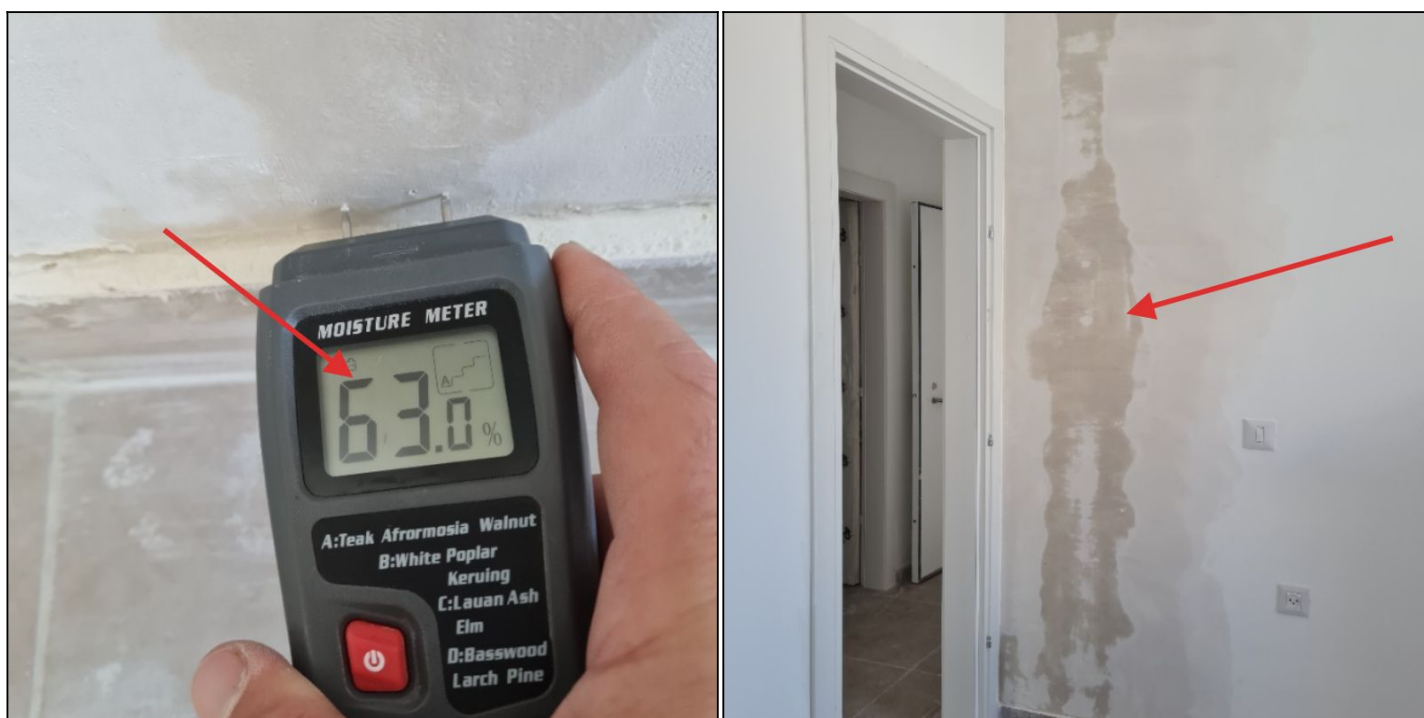
[7.3]

ממצא	סימני רטיבות נמצאו בעזרת מד לחות
מיקום	חדר שינה 1 קומה א'
הערה	על הקבלן לבצע בדיקת לחץ למערכת המים בקומה מעל על מנת לשלול פיצוץ בצנרת דלוחין ולבצע בדיקת למערכת השפכים על מנת לשלול נזילה ממחברים זוויות וכו'...
המלצה	נדרש לאתר את מקור הרטיבות, לתקן את הנזילה ולצבוע מחדש את האזור כולו עד לגימור תקין
מחיר	₪ 3,000

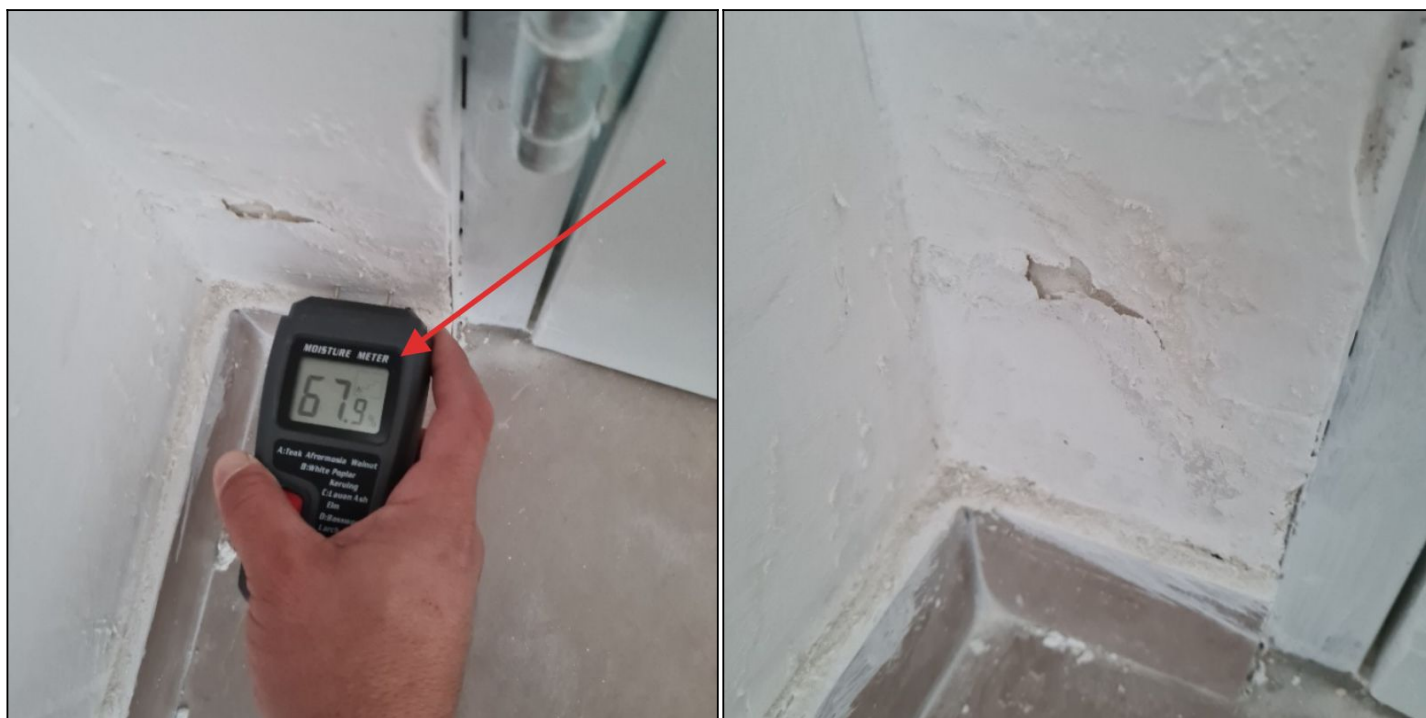
[7.4]

סימני רטיבות נמצאו בעזרת מד לחות	ממצא
מסדרון (סמוך לדלת מ"ד)	מיקום
על הקבלן לבצע בדיקת לחץ למערכת המים בקומה מעל על מנת לשלול פיצוץ בצנרת דלוחין ולבצע בדיקת למערכת השפכים על מנת לשלול נזילה ממחברים זווית וכו'...	הערה
נדרש לאתר את מקור הרטיבות, לתקן את הנזילה ולצבוע מחדש את האזור כולו עד לגימור תקין	המלצה
3,000 ₪	מחיר

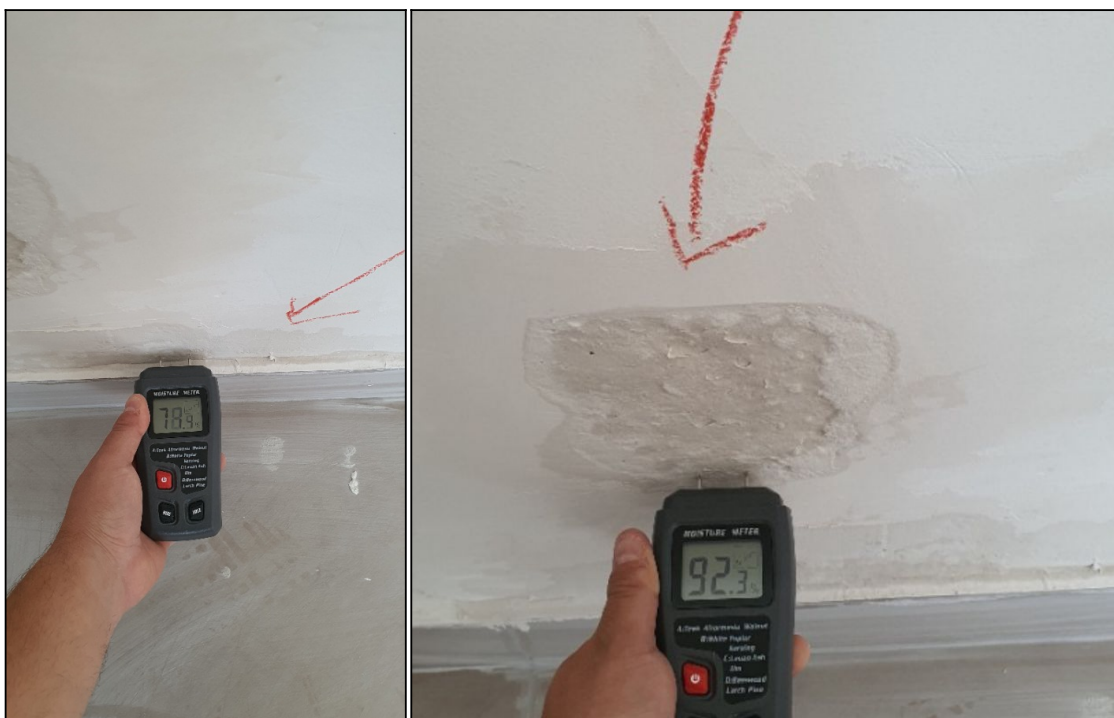
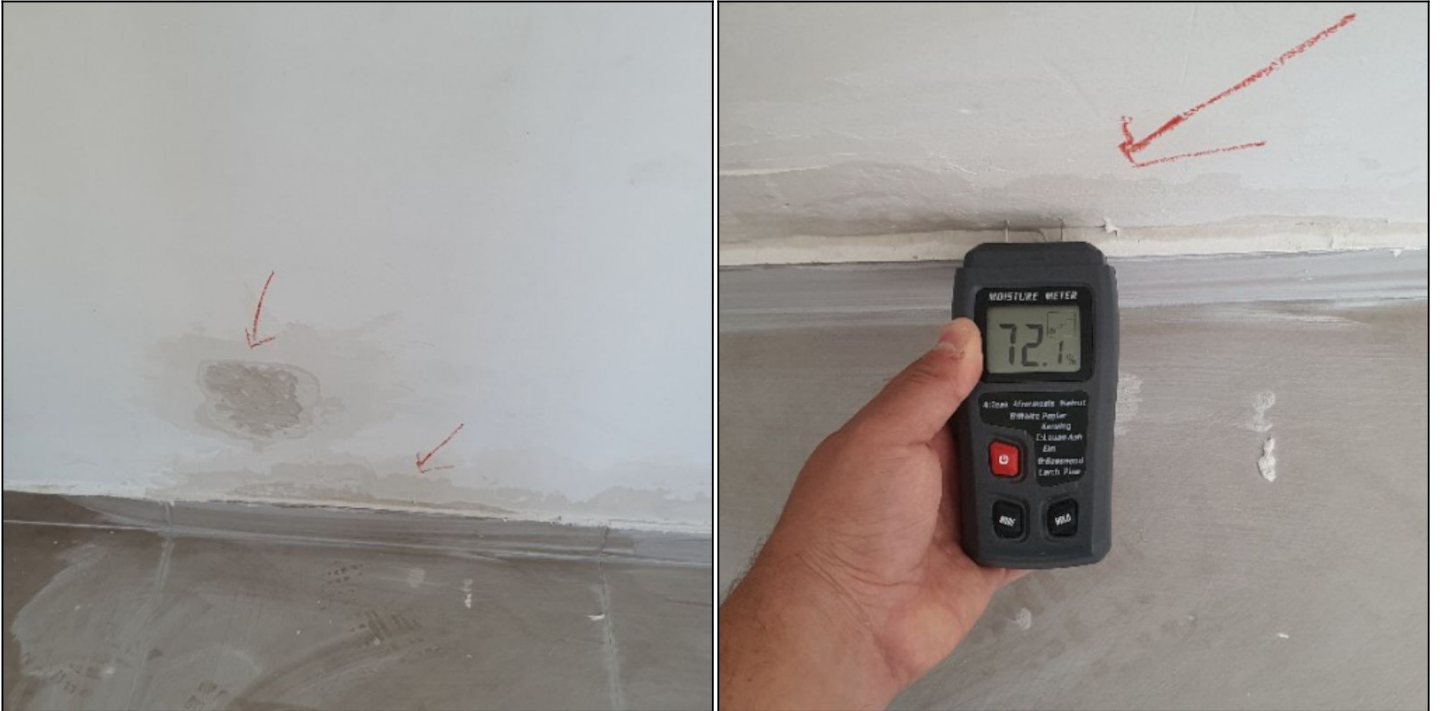
[7.7]

ממצא	סימני רטיבות נמצאו בעזרת מד לחות
מיקום	חדר 2 קומה ב'
הערה	על הקבלן לבצע בדיקת לחץ למערכת המים בקומה מעל על מנת לשלול פיצוץ בצנרת דלוחין ולבצע בדיקת למערכת השפכים על מנת לשלול נזילה ממחברים זוויות וכו'...
המלצה	נדרש לאתר את מקור הרטיבות, לתקן את הנזילה ולצבוע מחדש את האזור כולו עד לגימור תקין
מחיר	₪ 3,000

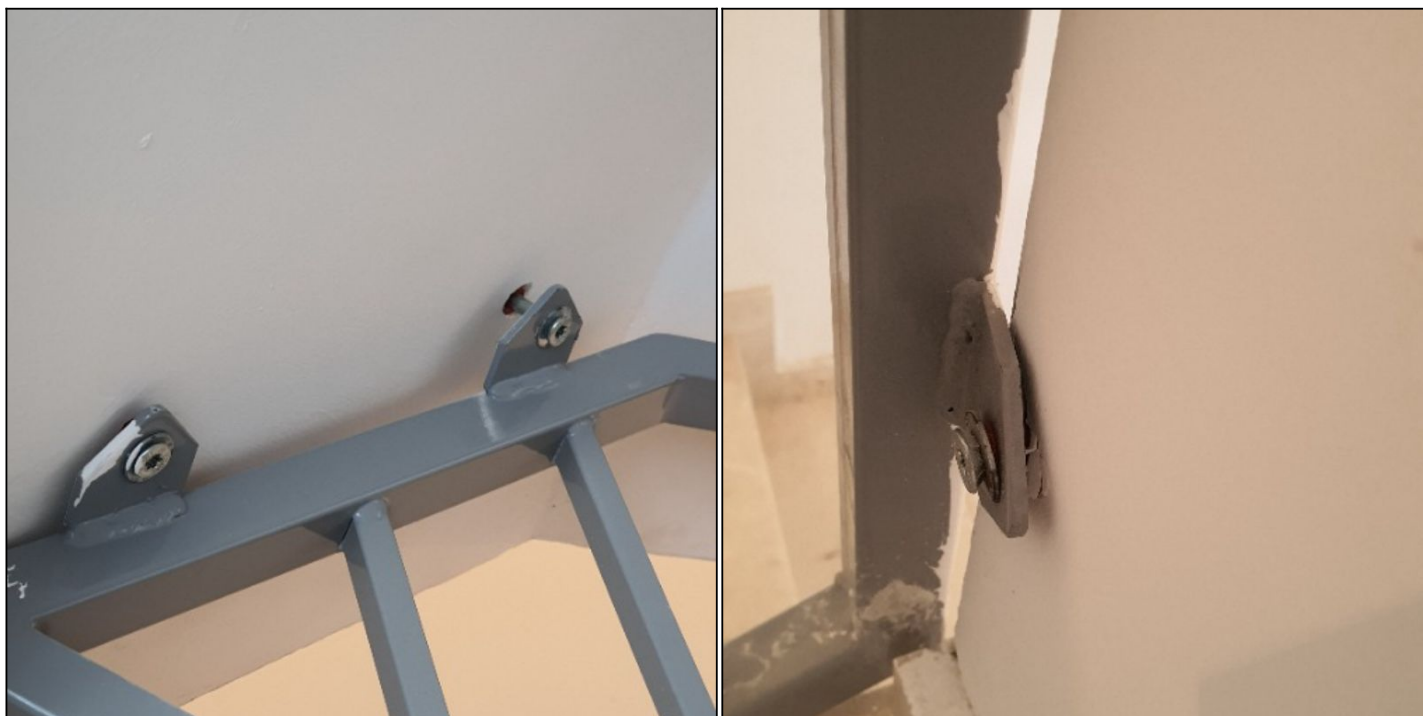
[10.1]

המעקה/מאחז יד אינו מחוזק היטב ונמצא רופף.

חדר מדרגות קומה א'

[תקן 1142, סעיף 9]

יש לחזקו על פי תקן ובמידת הצורך לבצע בדיקת חוזק מעקות

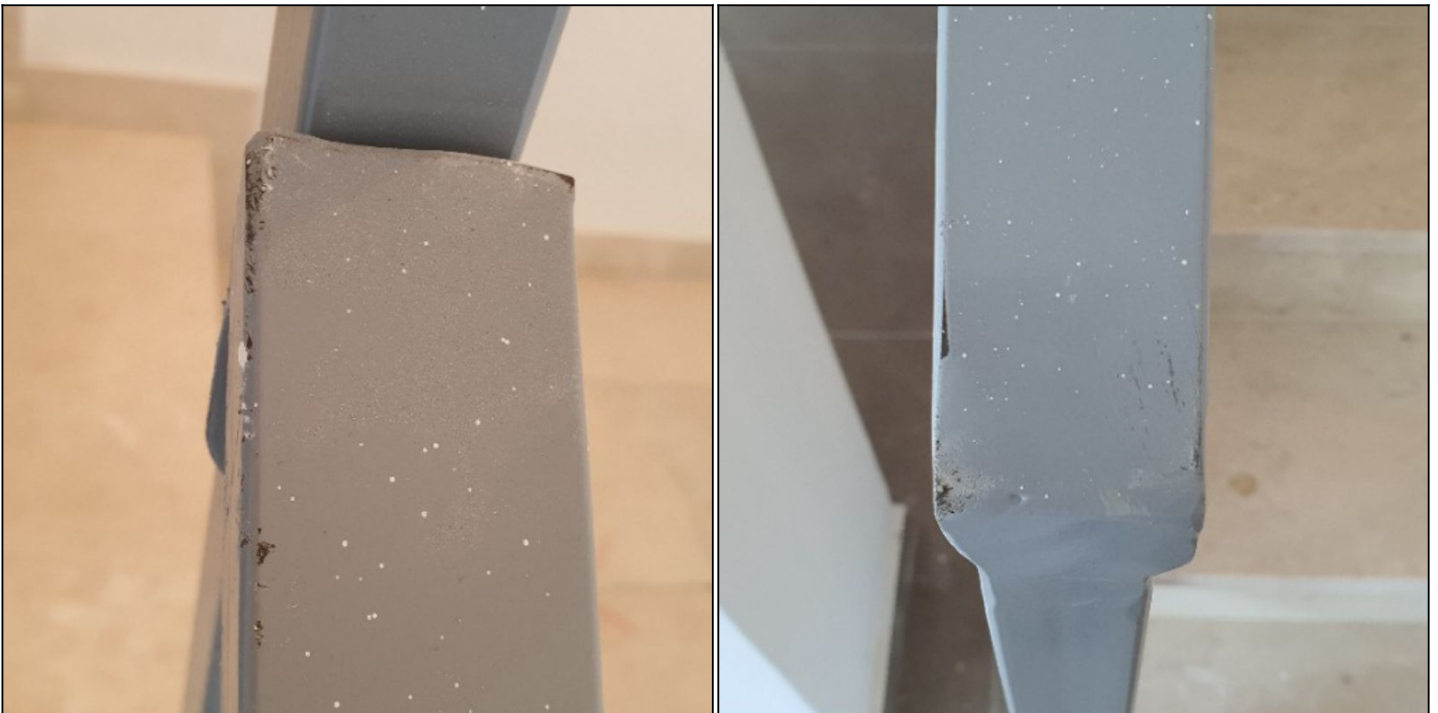
[10.2]

ממצא	מעקה אינו צבוע כראוי
מיקום	חדר מדרגות
המלצה	נדרש לצבוע מעקה מחדש באופן אחיד
מחיר	550 ₪

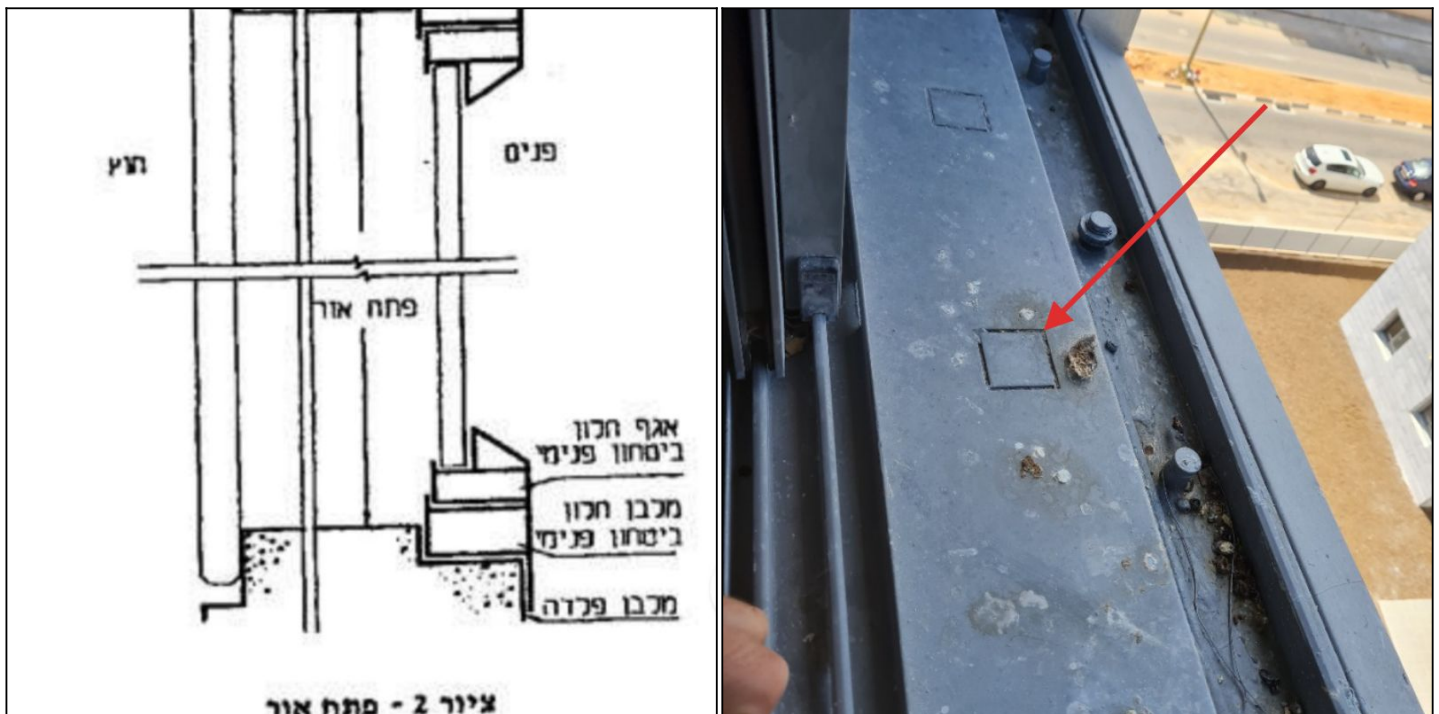
[11.1]

ממצא	סף חלון ממ"ד לא מבוטן
מיקום	חדר ממ"ד
המלצה	יש לבטן את סף הממ"ד עד לחלקו העליון בדויס בטון.
מחיר	600 ₪

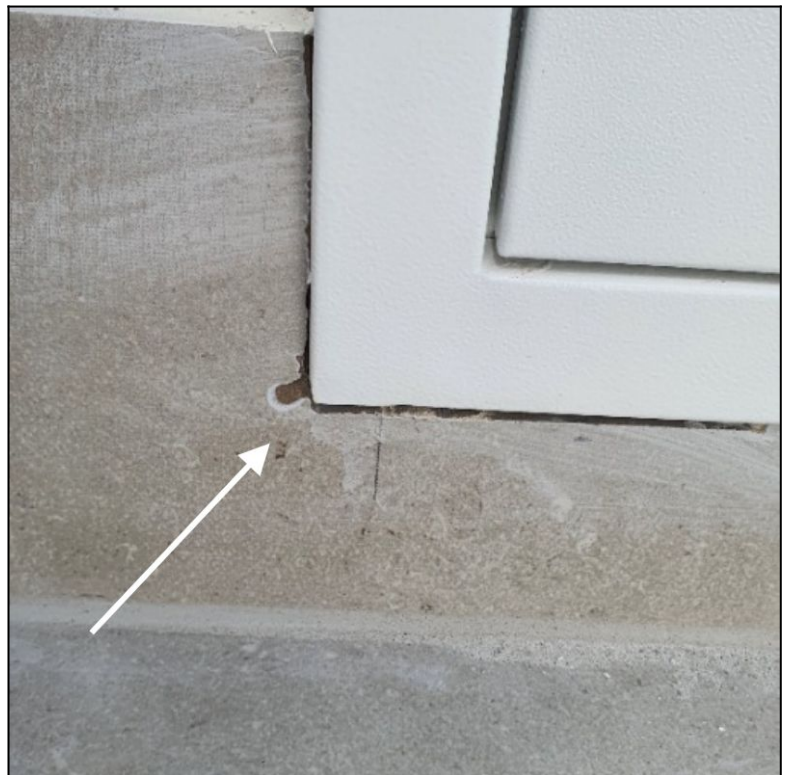
[12.1]

ממצא	חיתוך סביב צינורות/אביזרים אינסטלציה נעשה בצורה לא תיקנית
מיקום	מרפסת גג קומה ב'
המלצה	נדרש לפרק ולבצע מחדש בעזרת מכשור מתאים ליצירת חור בגודל מתאים ותיקני
תקן	[מפרט הכללי סעיף 100641] "פתחים מסביב לצינורות ואבזרים יבצעו ע"י עיצוב חורים באריחים בעזרת מכשיר מתאים"
מחיר	320 ₪

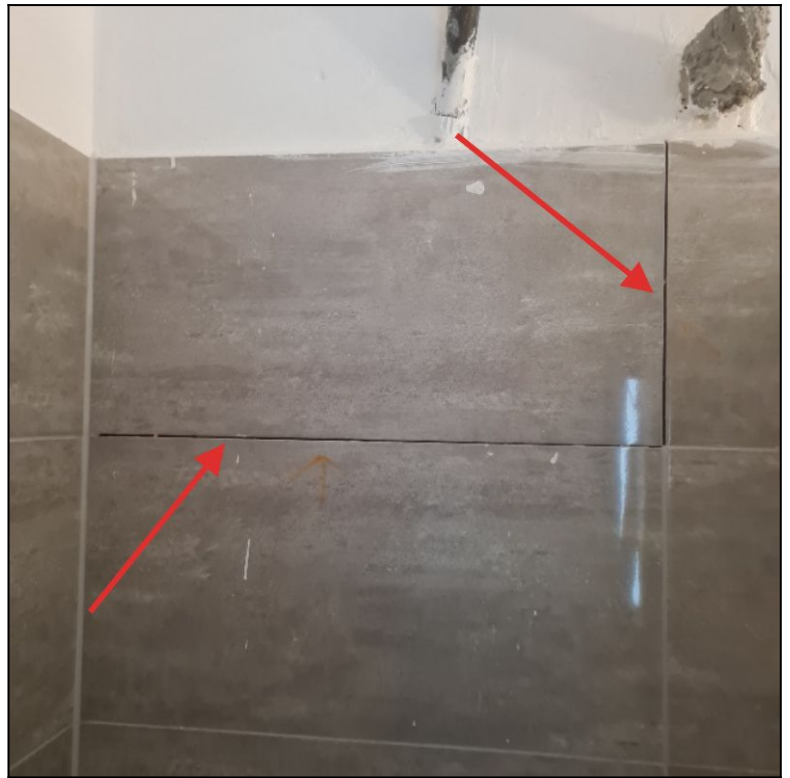
[12.2]

ממצא	רובה, גימור לא אחיד מחורר ובגוונים שונים.
מיקום	חדר רחצה כללי
המלצה	נדרש לחרוץ רובה קיימת באמצעות סכין מיוחדת המיועדת לכך ולבצע מילוי מחדש תוך הקפדה על גוון רובה אחיד, לנקות מישקים ולמלא מחדש בצורה מקצועית ואחידה.
מחיר	200 ₪

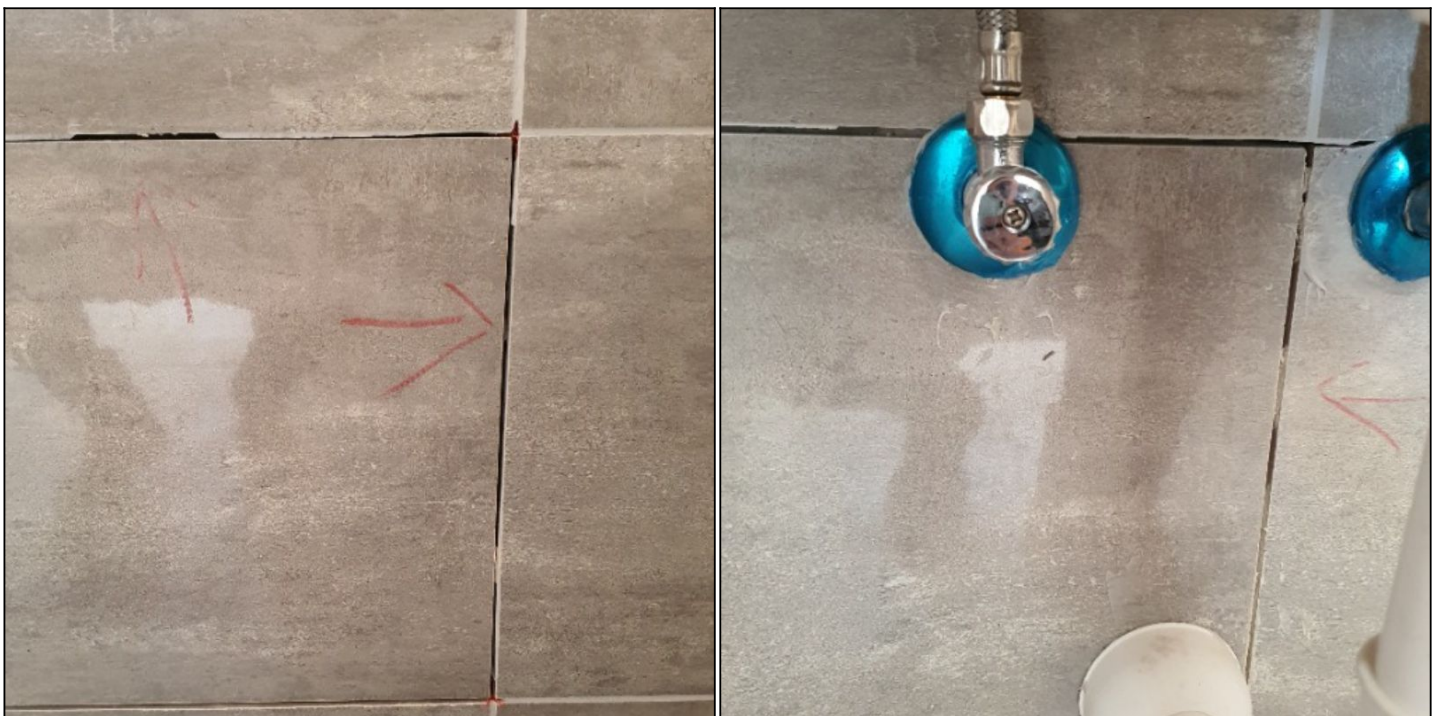
[12.3]

ממצא	רובה, גימור לא אחיד מחורר ובגוונים שונים
מיקום	חדר רחצה קומה ב'
המלצה	נדרש להשלים רובה סביב התחברות בפינה אסלה סמויה
מחיר	350 ₪

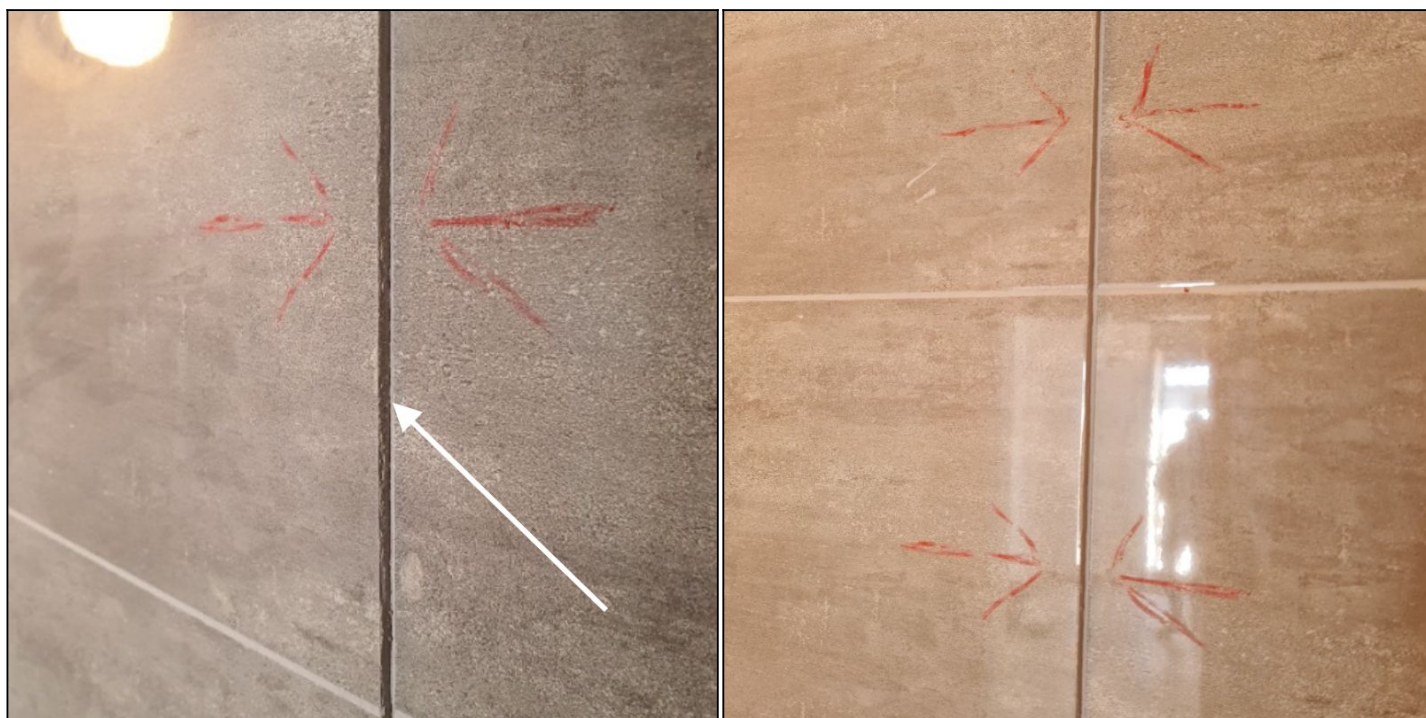
[12.4]

ממצא	סטייה של מעל 1.5 מ"מ בין אריח לאריח סמוך
מיקום	חדר רחצה הורים קומה ב'
המלצה	יש לפרק את האריח הבולט ולבצע חיפוי מחדש לפי התקן
תקן	[תקן 1555 חלק 2 סעיף 3.2.2] "הפרש הגובה בין אריחים או לוחות סמוכים לא יהיה גדול מ-1.5 מ"מ"
מחיר	640 ₪

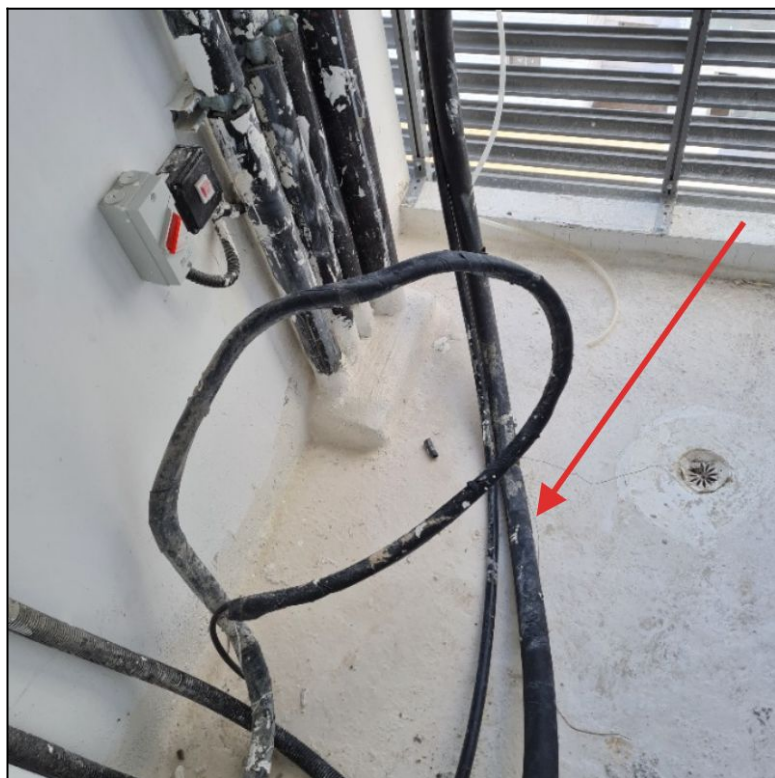
[13.1]

ממצא	צינורות הזנת הדוד מהווים הפרעה להתקנת מיזוג אוויר
מיקום	מסתור כביסה
המלצה	יש לבצע ההזה של נק ההזנה על מנת לאפשר התקנת מזגן
מחיר	550 ₪

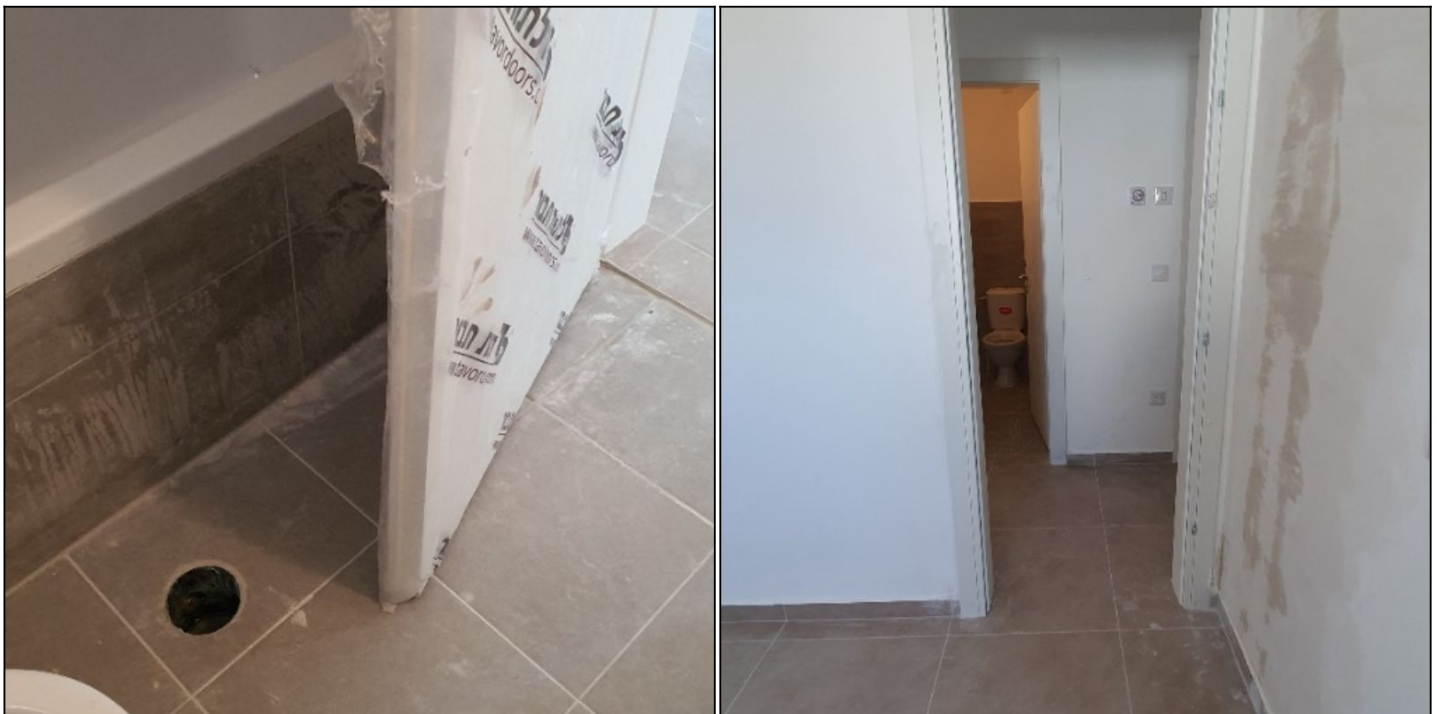
[15.1]

ממצא	חסרים מעצורים לדלתות
מיקום	כלל הבית
הערה	תמונות מדגמיות
המלצה	נדרש להשלים מעצורים לדלתות פנים
מחיר	250 ₪
