חוות דעת הנדסית - בדק בית

כתובת: כלנית כפר סבא

תאריך ביקור בנכס	שם המזמין	שם הבודק	נלווים לביקור
25-12-2020		אלעד עזרא	בעל הנכס

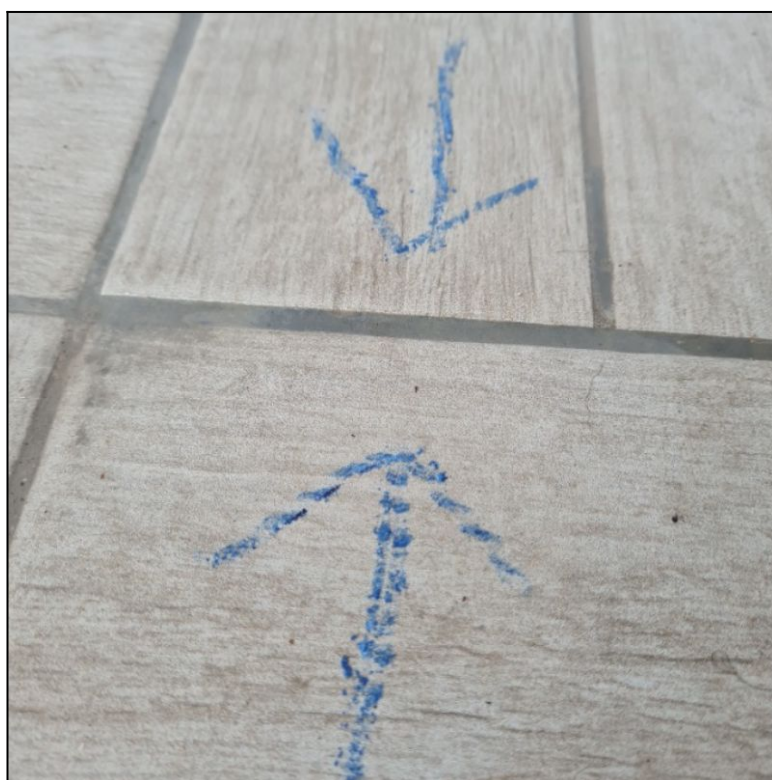
[1.1]

ממצא	הפרשי גובה בין אריחים סמוכים
מיקום	מרפסת שמש
המלצה	נדרש לפרק האריחים ולרצף מחדש בצורה מקצועית וללא סטיות מהמישור. נדרש הפרש גובה מקסימלי של 1.5 מ"מ כאשר רוחב המישק בין האריחים הוא 3-5 מ"מ. והפרש גובה מקסימלי של 1.8 מ"מ כאשר רוחב המישק בין האריחים הוא גדול מ-5 מ"מ
תקן	זאת בהתאם לנדרש בת"י 1555 חלק 3 סעיף 5.2.2 ות"י 789.
מחיר	320 ₪

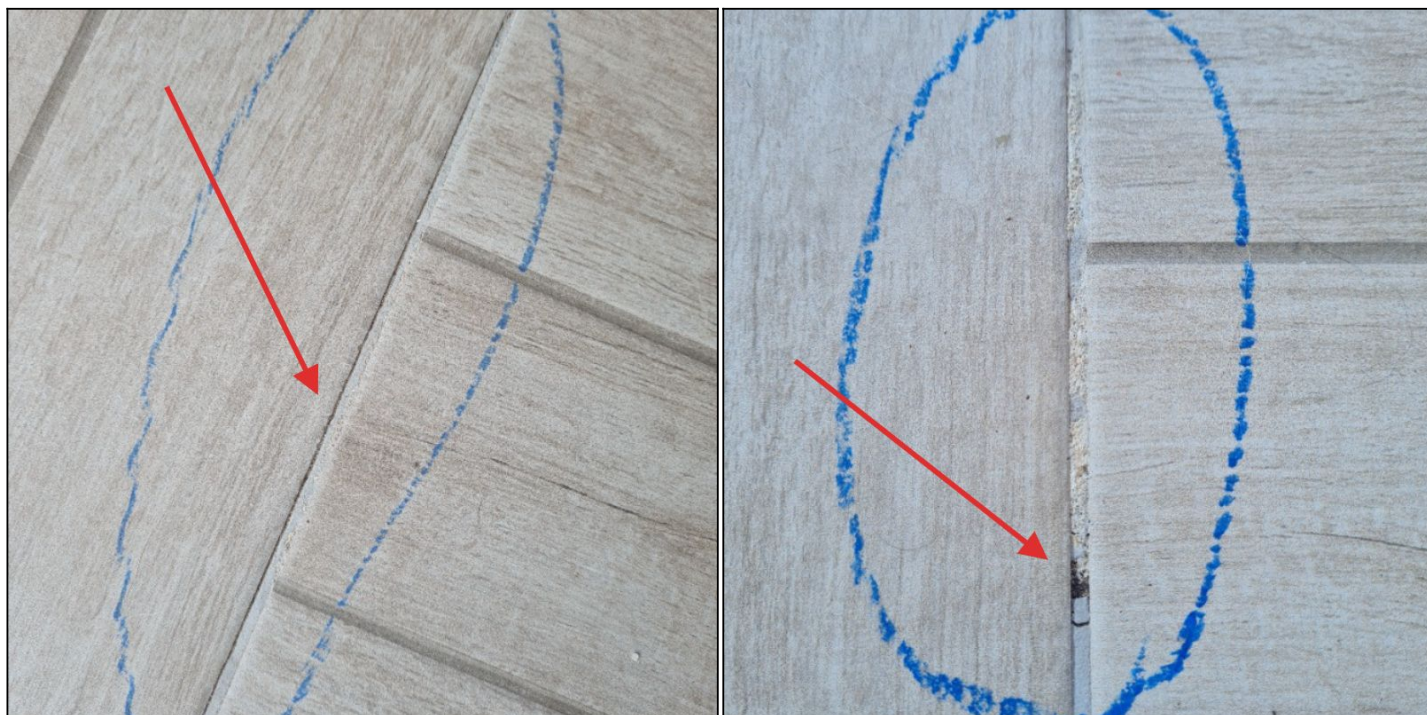
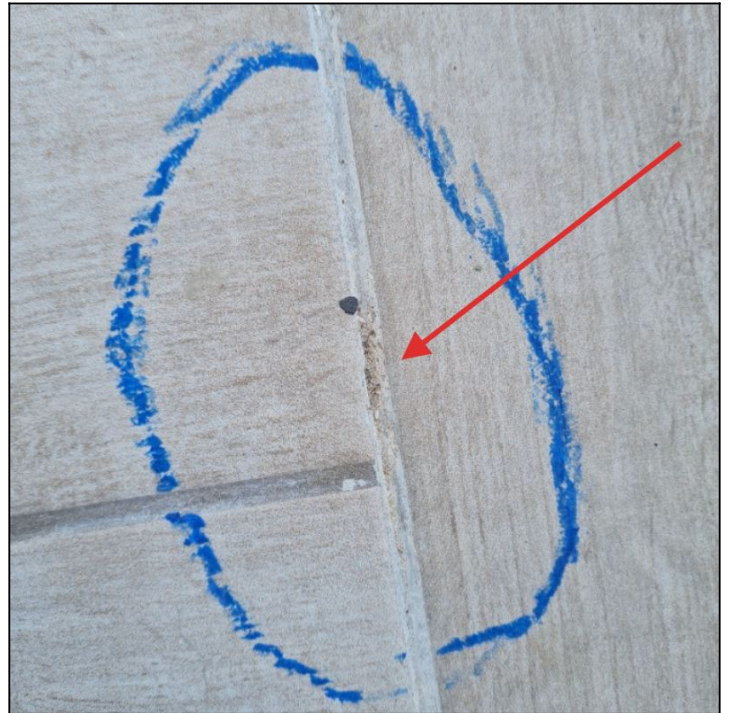
[1.2]

ממצא	רובה, גימור לא אחיד, מחורר ובגוונים שונים של חומר מילוי במישקים בריצוף.
מיקום	מרפסת שמש
הערה	תמונות מדגמיות
המלצה	נדרש לחרוץ רובה קיימת באמצעות סכין מיוחדת המיועדת לכך ולבצע מילוי מחדש תוך הקפדה על גוון רובה אחיד, לנקות מישקים ולמלא מחדש בצורה מקצועית ואחידה.
תקן	[תקן 1555 חלק 3 סעיף 3.1 וסעיף 2.2.11] "המישקים בין אריחי השיפולים יהוו המשך למישקים בין אריחי הרצפה, אלא אם תוכנן אחרת. מילוי המישקים יהיה אחיד וללא חללים, והוא יתאים לגוון המוזמן. חומרי המילוי למישקים רגילים עבור אותו חלל בבניין יוזמנו מאצווה אחת, כדי להבטיח את אחידות הגוון."
מחיר	750 ₪

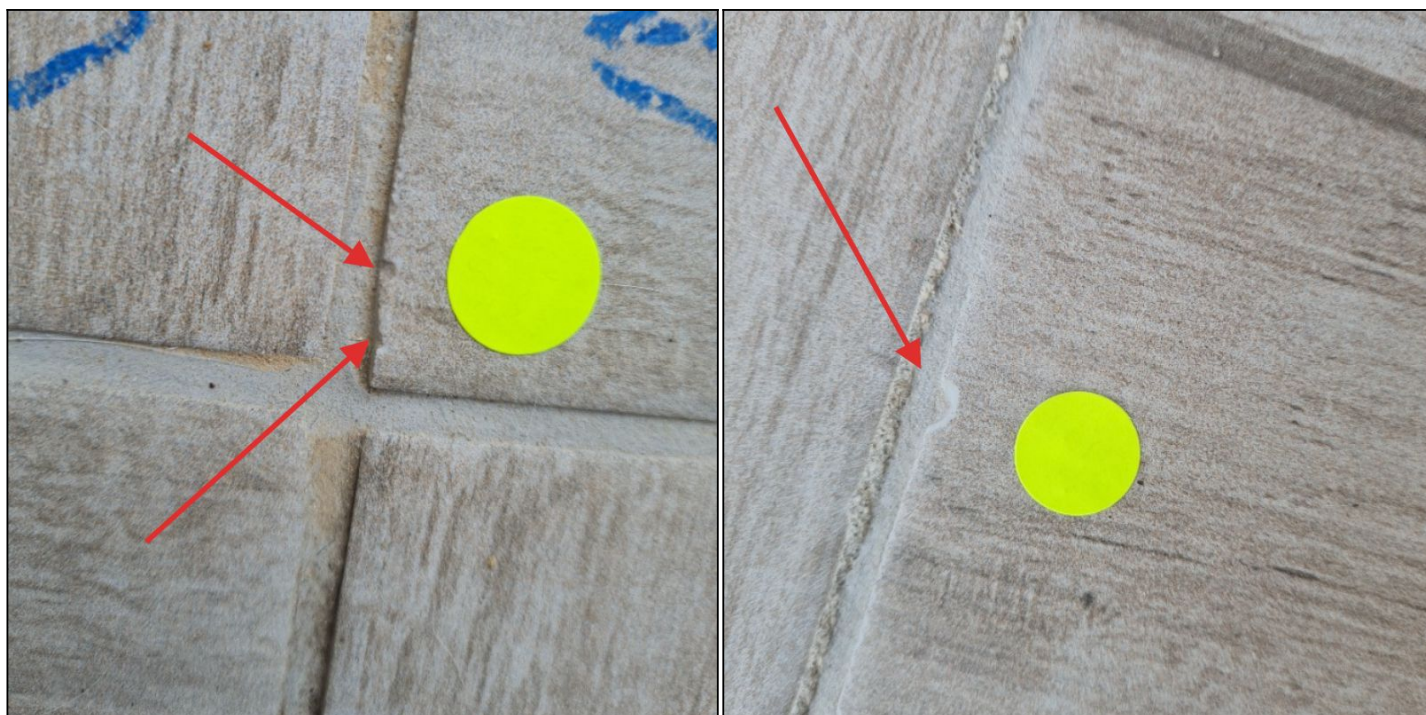
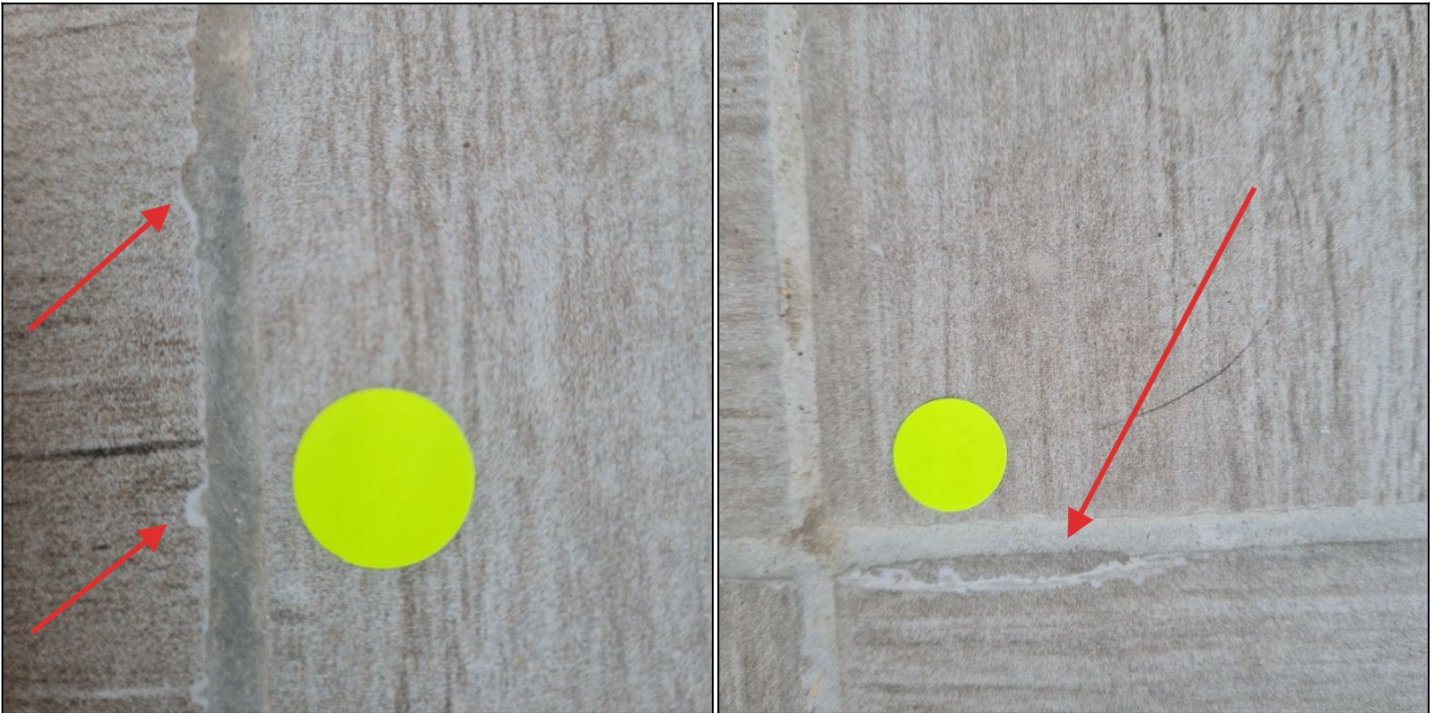
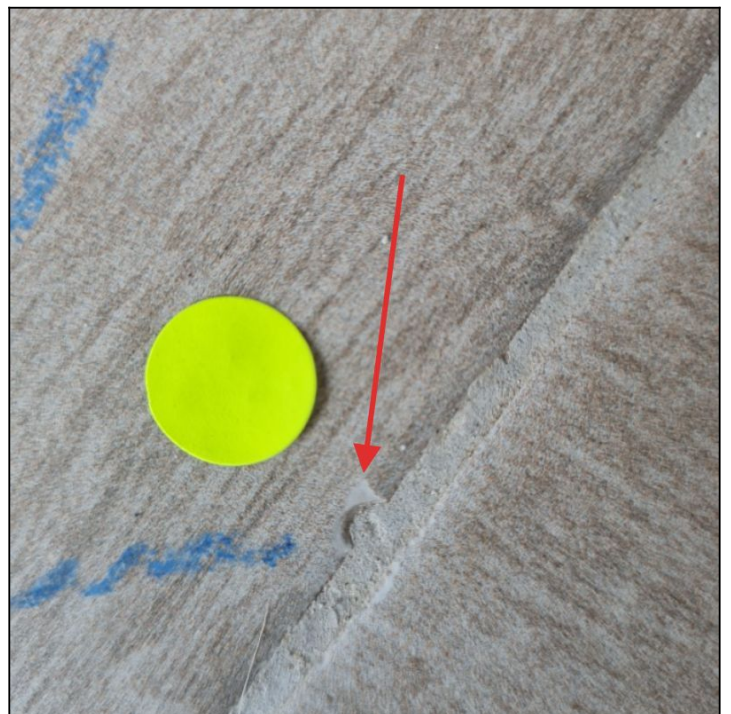
[1.3]

ממצא	פגיעות ופגמים באריחים.
מיקום	מרפסת שמש
הערה	תמונות מדגמיות
המלצה	נדרש לפרק ולהחליף האריחים הפגומים באריחים מאותו ספק, סדרה וקוד גוון תואם
תקן	[תקן 1555 חלק 3 סעיף 5.1.4.2] "בודקים שכל האריחים והלוחות שלמים. אריחים ולוחות שנסדקו או נפגעו במהלך העבודה או נתגלו כפגומים יוסרו ויוחלפו באחרים"
מחיר	₪ 2,560

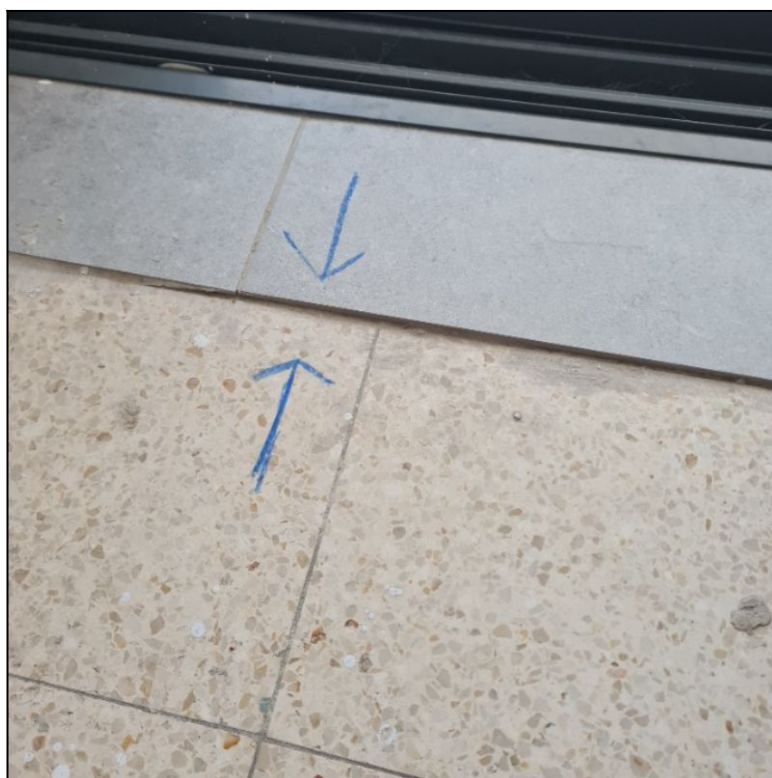
[1.4]

ממצא	הפרשי גובה בין אריחים סמוכים
מיקום	חדר דיור (סלון)
המלצה	נדרש לפרק האריחים ולרצף מחדש בצורה מקצועית וללא סטיות מהמישור. נדרש הפרש גובה מקסימלי של 1.5 מ"מ כאשר רוחב המישק בין האריחים הוא 3-5 מ"מ. והפרש גובה מקסימלי של 1.8 מ"מ כאשר רוחב המישק בין האריחים הוא גדול מ-5 מ"מ
תקן	זאת בהתאם לנדרש בת"י 1555 חלק 3 סעיף 5.2.2 ות"י 789.
מחיר	ש"ח 320

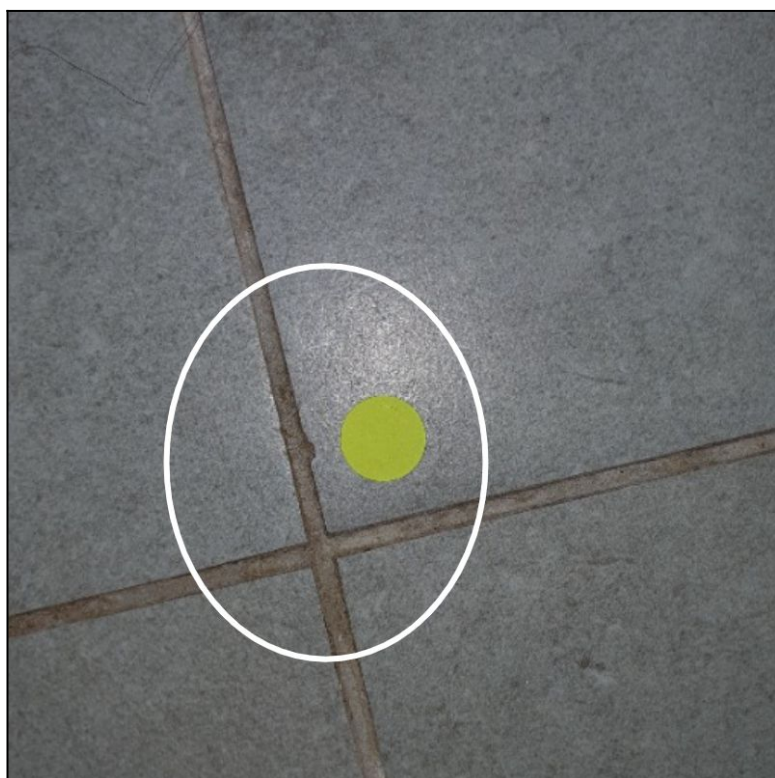
[1.5]

ממצא	פגיעות ופגמים באריחים.
מיקום	חדר נוסף
המלצה	נדרש לפרק ולהחליף האריחים הפגומים באריחים מאותו ספק, סדרה וקוד גוון תואם
תקן	[תקן 1555 חלק 3 סעיף 5.1.4.2] "בודקים שכל האריחים והלוחות שלמים. אריחים ולוחות שנסדקו או נפגעו במהלך העבודה או נתגלו כפגומים יוסרו ויוחלפו באחרים"
מחיר	ש"ח 320

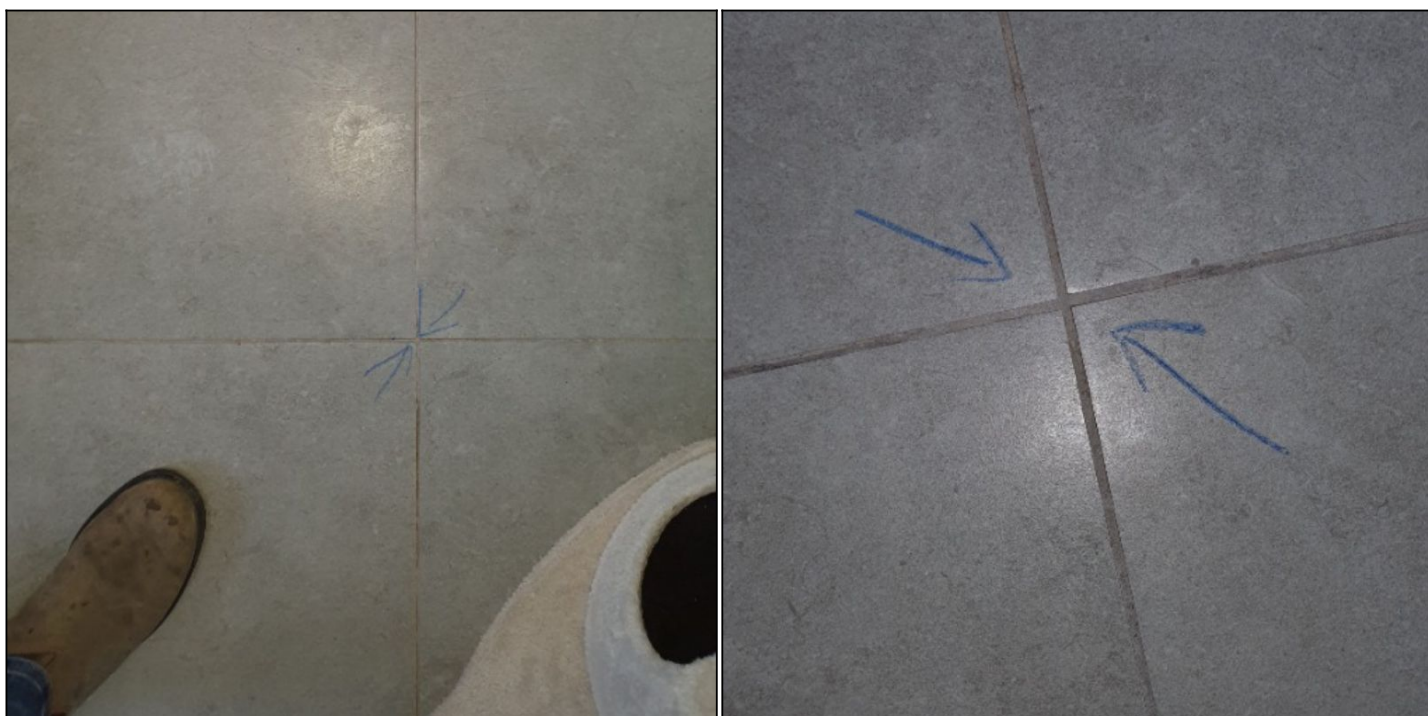
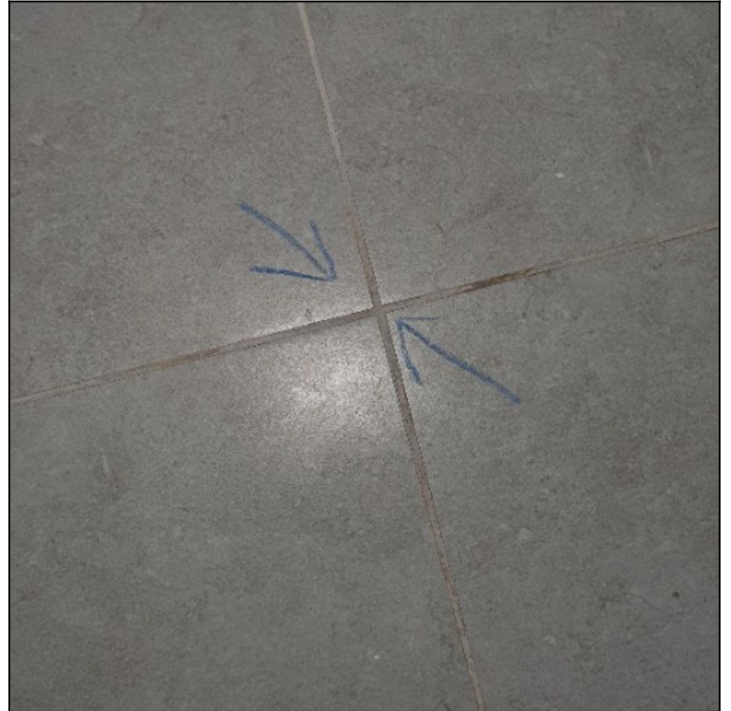
[1.6]

הפרשי גובה בין אריחים סמוכים		ממצא
חדר נוסף		מיקום
נדרש לפרק האריחים ולרצף מחדש בצורה מקצועית וללא סטיות מהמישור. נדרש הפרש גובה מקסימלי של 1.5 מ"מ כאשר רוחב המישק בין האריחים הוא 3-5 מ"מ. והפרש גובה מקסימלי של 1.8 מ"מ כאשר רוחב המישק בין האריחים הוא גדול מ-5 מ"מ		המלצה
זאת בהתאם לנדרש בת"י 1555 חלק 3 סעיף 5.2.2 ות"י 789.		תקן
960 ₪		מחיר

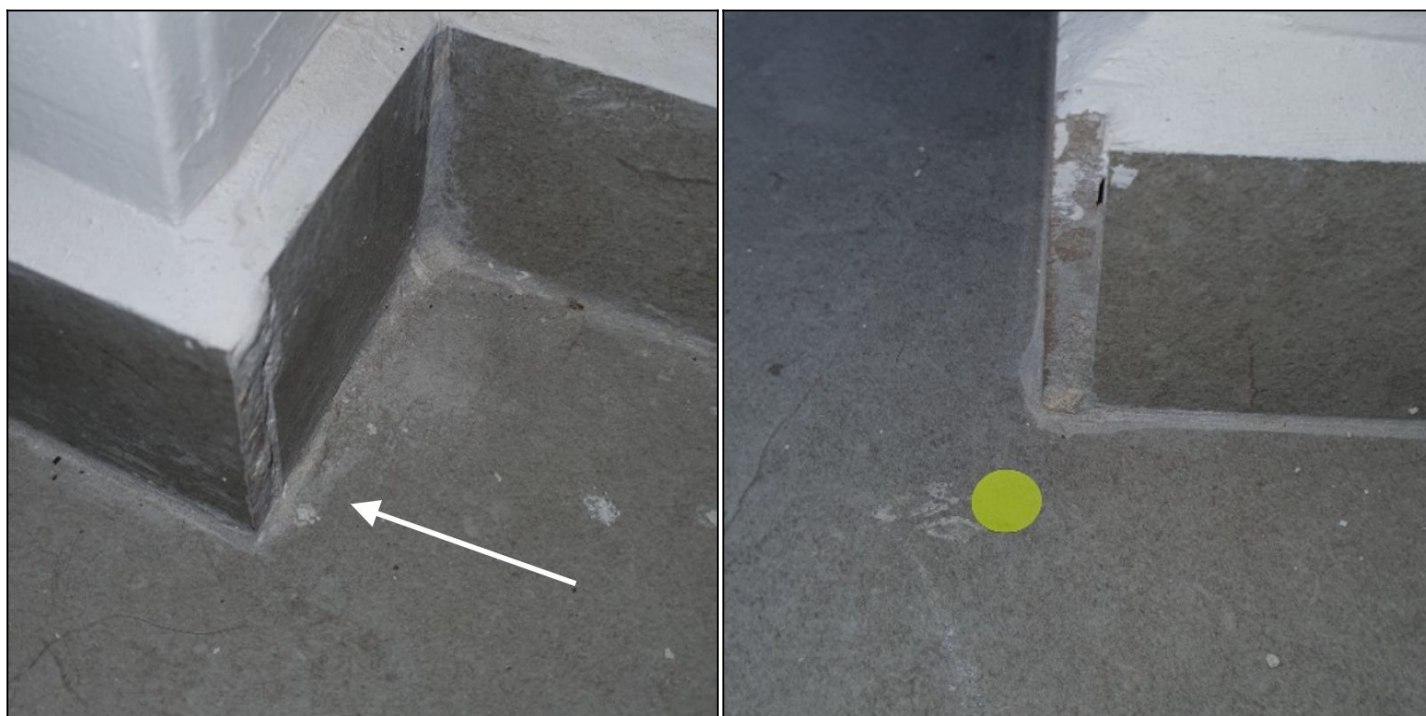
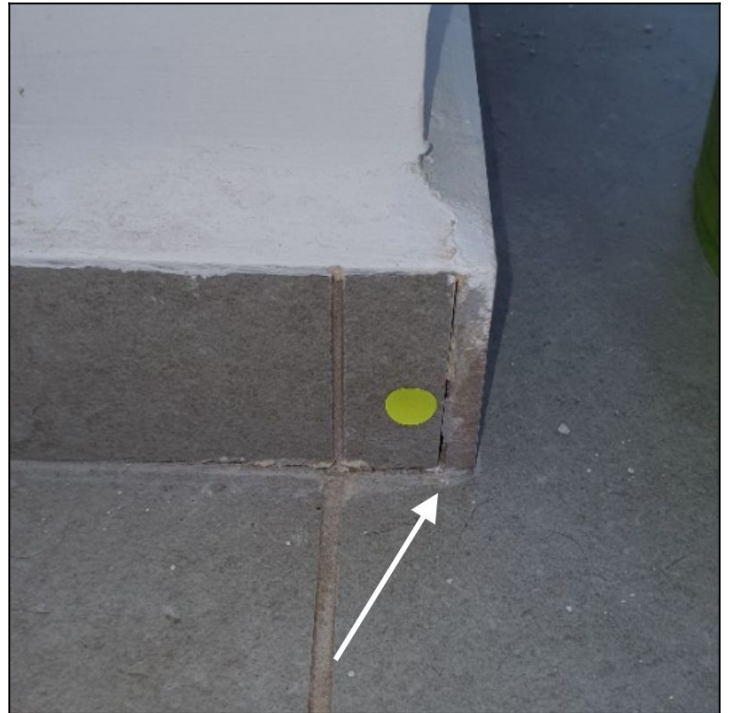
[1.7]

פינות הפנלים בריצוף בוצעו לא בזווית חיתוך 45 מעלות (גרוג)	ממצא
חדר נוסף	מיקום
יש לפרק ולבצע חיתוך נקי ומקצועי בזווית 45 מעלות	המלצה
[זאת בניגוד למפרט הכללי לעבודות בנין, סעיף 10035 לפיו: "שיפולים קרמיים יבוצעו כנאמר לעיל בסעיף 10025 לגבי שיפולי טראצו" וכן בניגוד לנאמר בסעיף 10025 לפיו: "מקצועות המפגש של פני השיפולים עם המישור האנכי אליו הם מחוברים, ייקטמו בזווית של 45°".]	תקן
720 ש"ח	מחיר

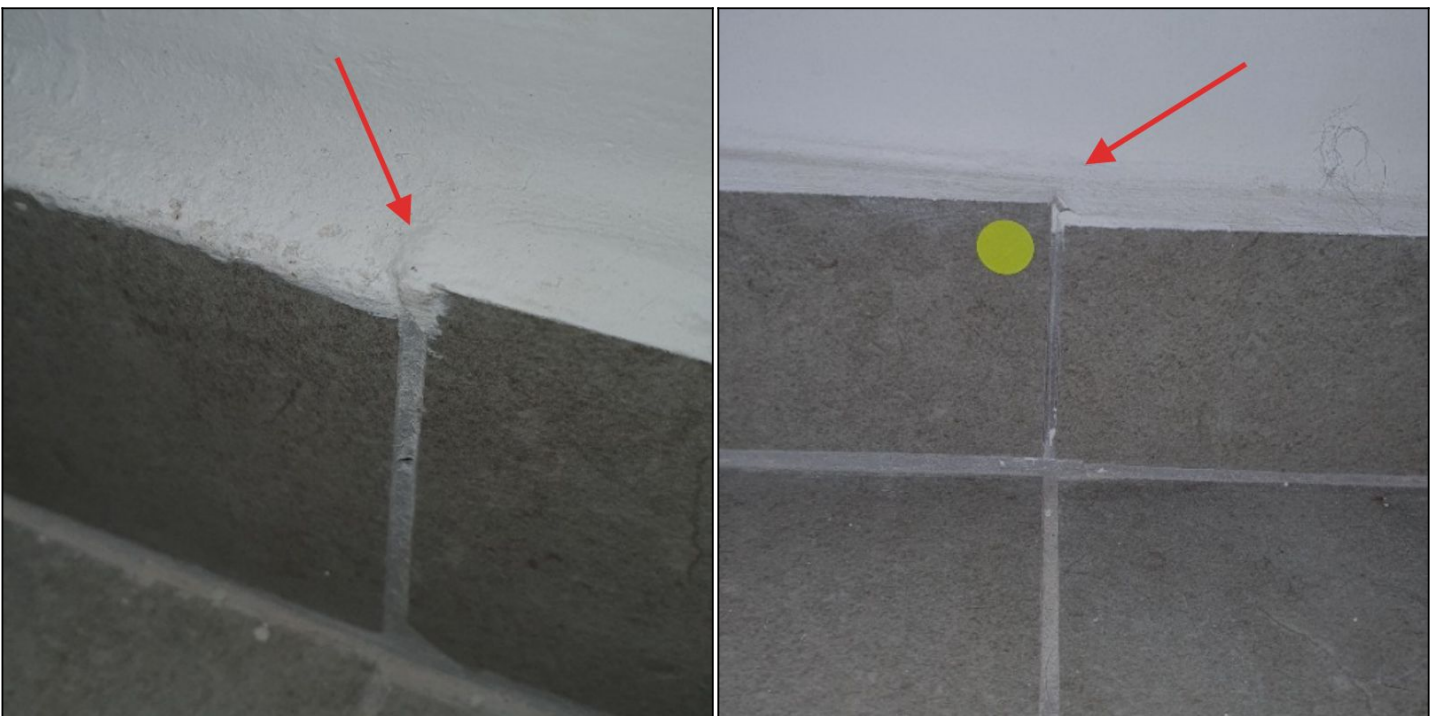
[1.8]

ממצא	גובה השיפולים הסמוכים לא זהה
מיקום	חדר נוסף
המלצה	יש לפרק שיפולים קיימים ולהרכיב מחדש ללא סטייה מהמישור
מחיר	500 ₪

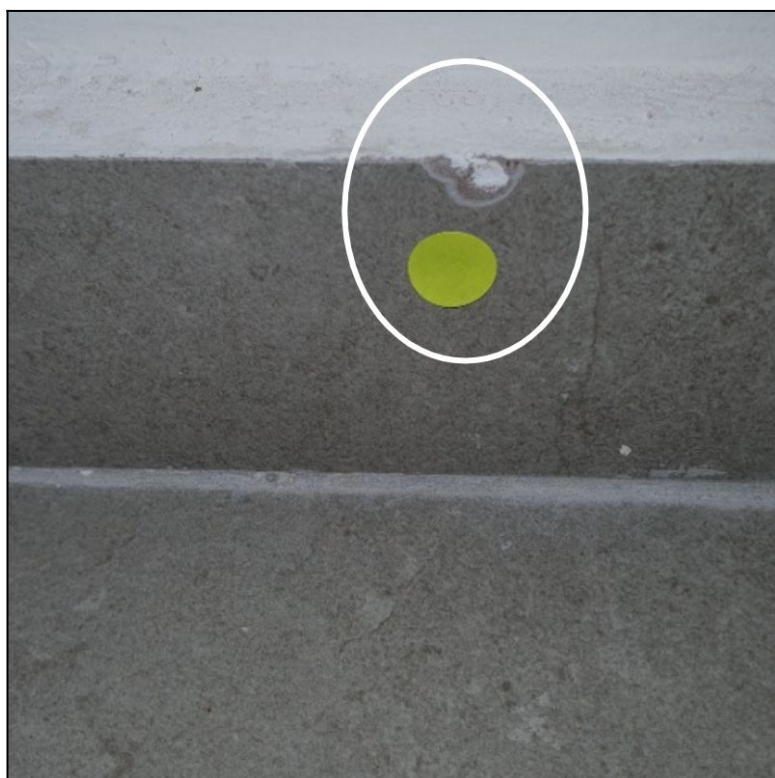
[1.9]

ממצא	פגיעות ופגמים באריחים.
מיקום	חדר נוסף
המלצה	נדרש לפרק ולהחליף האריחים הפגומים באריחים מאותו ספק, סדרה וקוד גוון תואם
תקן	[תקן 1555 חלק 3 סעיף 5.1.4.2] "בודקים שכל האריחים והלוחות שלמים. אריחים ולוחות שנסדקו או נפגעו במהלך העבודה או נתגלו כפגומים יוסרו ויוחלפו באחרים"
מחיר	320 ₪

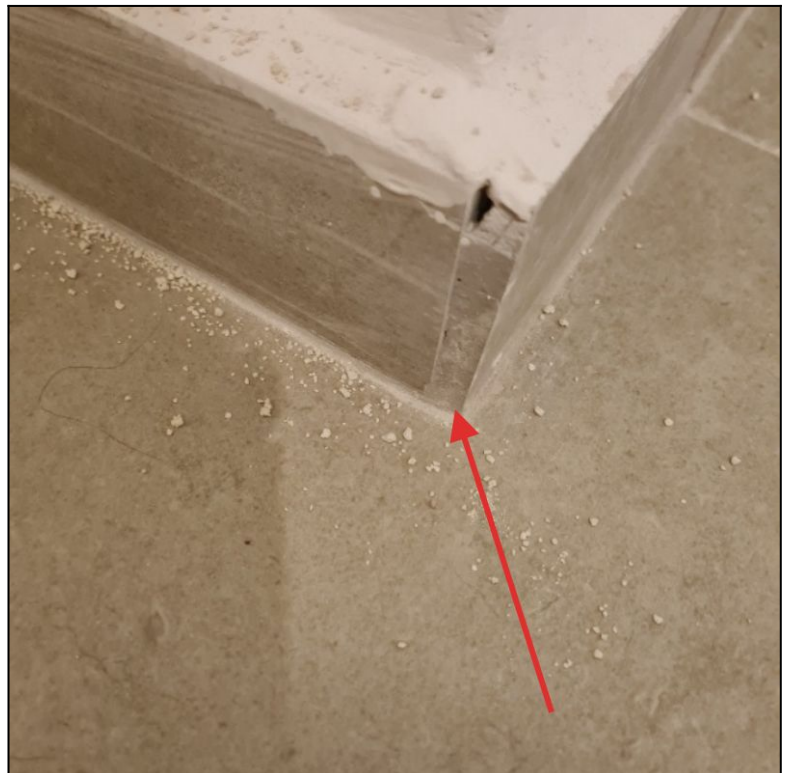
[1.10]

ממצא	פינות הפנלים בריצוף בוצעו לא בזווית חיתוך 45 מעלות (גרוג)
מיקום	ממ"ד
המלצה	יש לפרק ולבצע חיתוך נקי ומקצועי בזווית 45 מעלות
תקן	[זאת בניגוד למפרט הכללי לעבודות בנין, סעיף 10035 לפיו: "שיפולים קרמיים יבוצעו כנאמר לעיל בסעיף 10025 לגבי שיפולי טראצו" וכן בניגוד לנאמר בסעיף 10025 לפיו: "מקצועות המפגש של פני השיפולים עם המישור האנכי אליו הם מחוברים, ייקטמו בזווית של 45°".]
מחיר	170 ₪

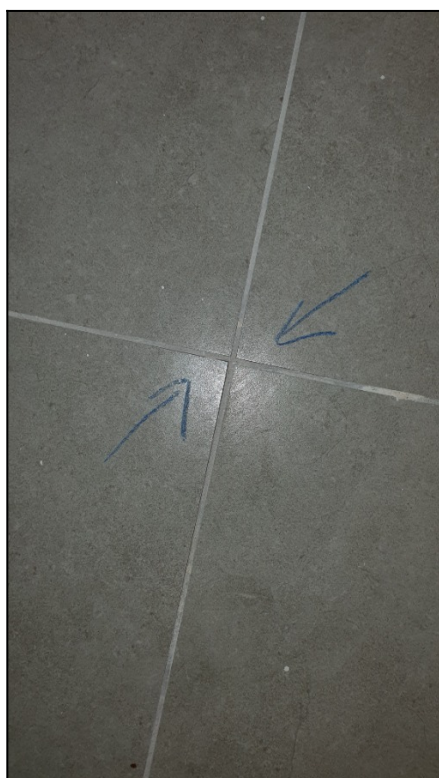
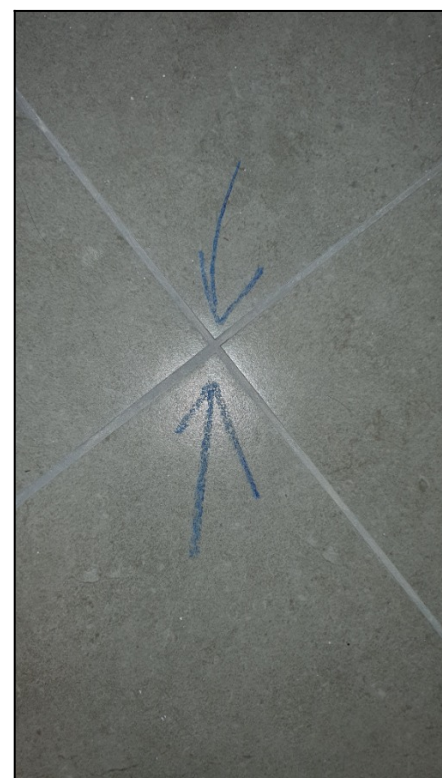
[1.11]

ממצא	הפרשי גובה בין אריחים סמוכים
מיקום	ממ"ד
המלצה	נדרש לפרק האריחים ולרצף מחדש בצורה מקצועית וללא סטיות מהמישור. נדרש הפרש גובה מקסימלי של 1.5 מ"מ כאשר רוחב המישק בין האריחים הוא 3-5 מ"מ. והפרש גובה מקסימלי של 1.8 מ"מ כאשר רוחב המישק בין האריחים הוא גדול מ-5 מ"מ
תקן	זאת בהתאם לנדרש בת"י 1555 חלק 3 סעיף 5.2.2 ות"י 789.
מחיר	₪ 640

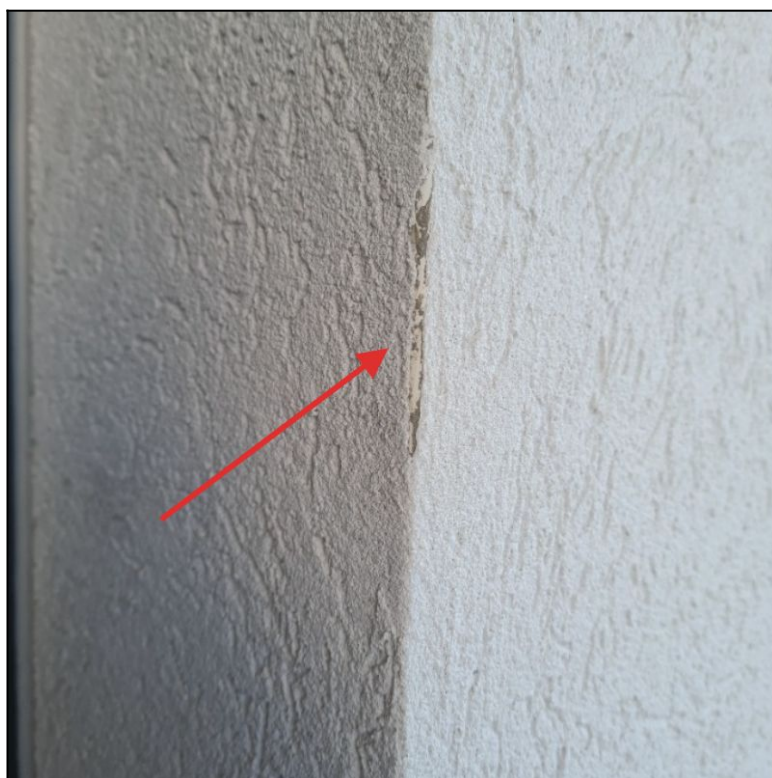
[2.1]

ממצא	תלאי מתיקונים אבן/טיח חוץ/פגמים בשליכטה
מיקום	מרפסת שמש
המלצה	יש לתקן את הפגם בצורה אחידה
מחיר	1,000 ₪

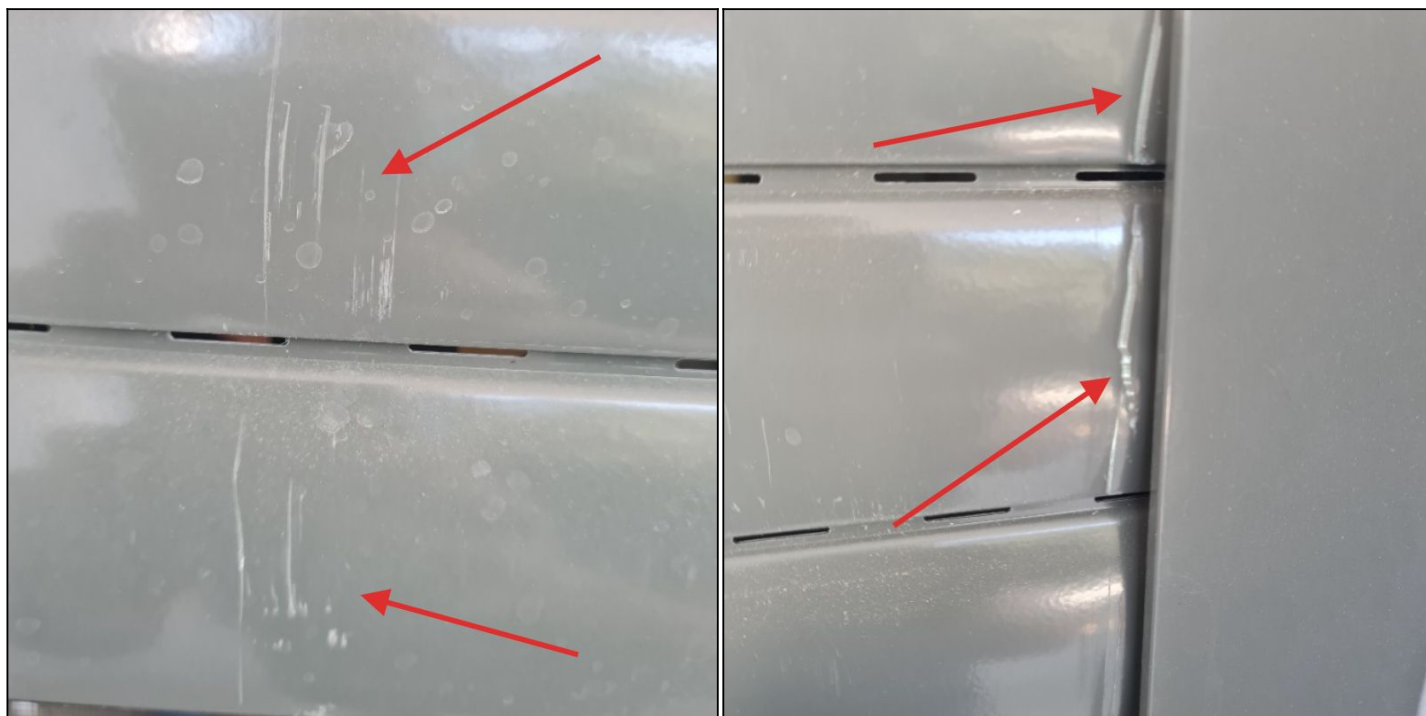
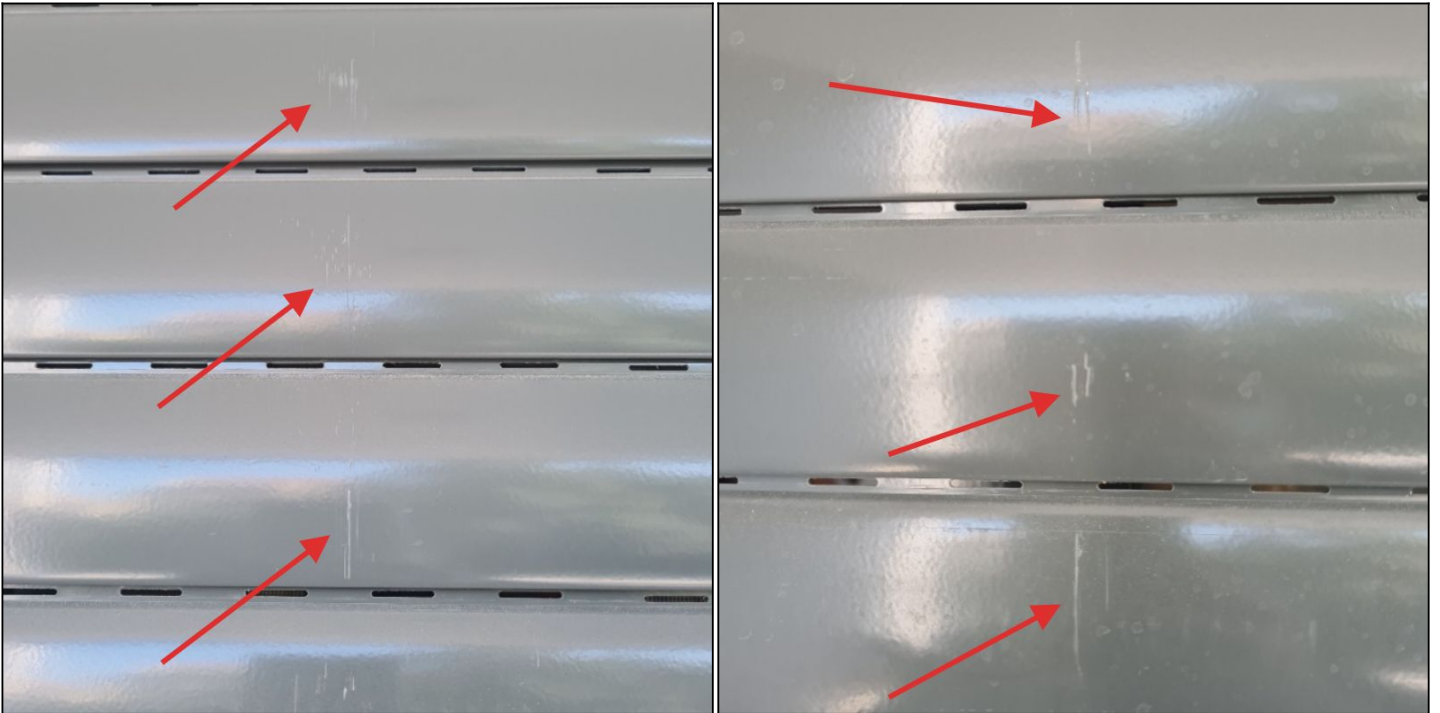
[3.1]

ממצא	פרופילי האלומיניום נמצאו עם פגיעות מכניות / שריטות / מעיכות
מיקום	ויטרינה סלון
המלצה	לתקן בצורה מקצועית על פי התקן ובמידת הצורך להחליף אם נדרש
תקן	[תקן 4068 חלק 1 סעיף 4.1] "כל המוצרים יהיו שלמים ונקיים, ולא יהיו בהם כל סימנים של פגיעות מכניות"
מחיר	ש"ח 2,500

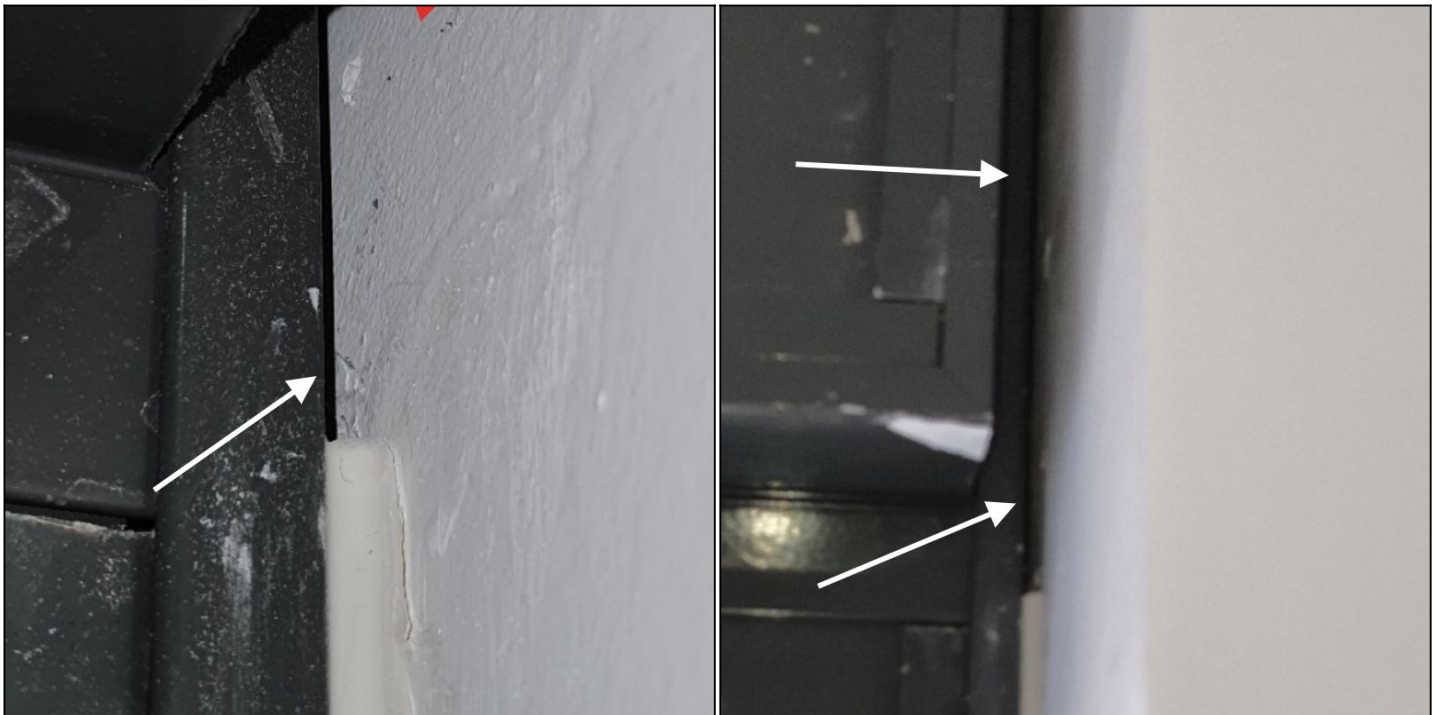
[3.2]

לא בוצע איטום גמיש סביב לפרופילי האלומיניום		ממצא
	יציאה למרפסת	מיקום
	לבצע חומר איטום גמיש (תקן 4068.1 טבלה 2) בכל המישקים מסביב למשקוף החלון לפי תקן	המלצה
	[תקן 4068 חלק 1 סעיף 5.1] "תכנון ההתקנה יבטיח, כי המוצרים והמלבנים הסמויים יותקנו באופן יציב בפתחים, וכי איטום המישקים ימנע חדית מים ואוויר דרכם"	תקן
	ש 350	מחיר

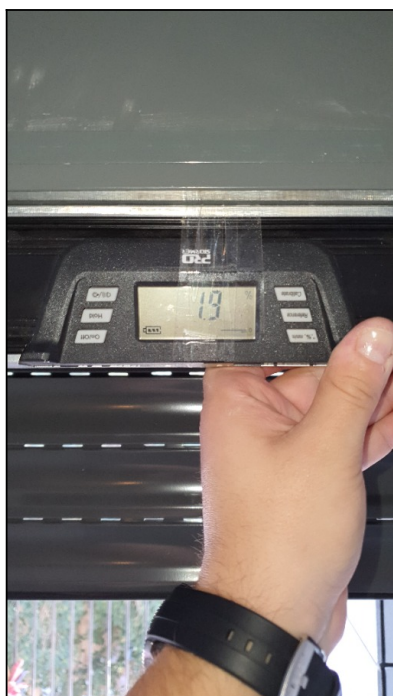
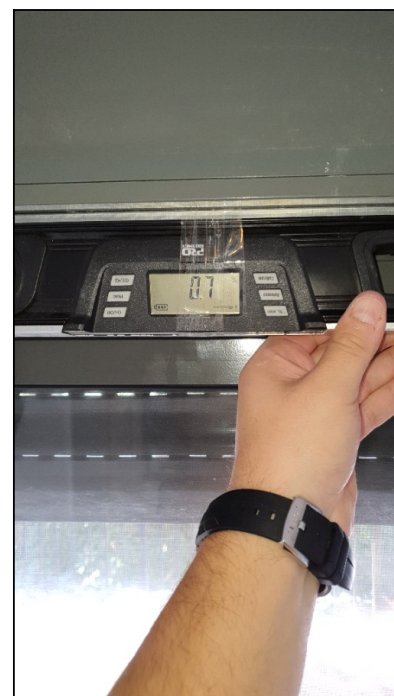
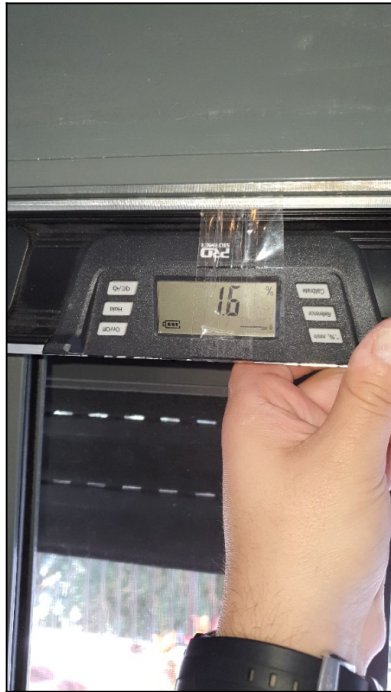
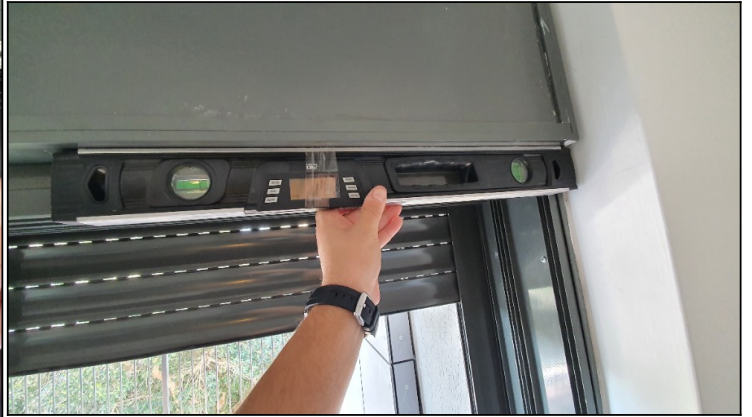
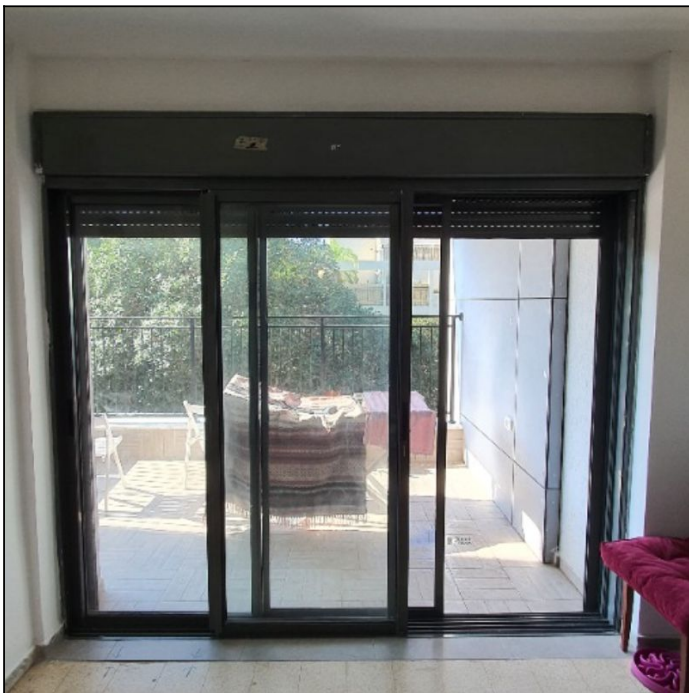
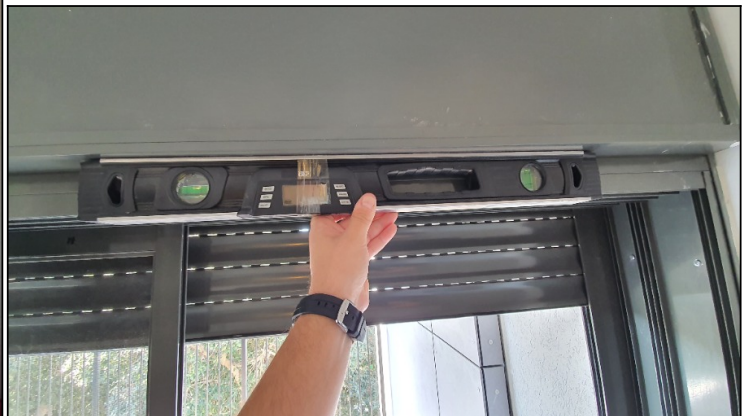
[3.3]

ממצא	ארגז תריס מורכב בסטייה מהציר האופקי
מיקום	יציאה למרפסת
הערה	תמונות מדגמיות לכל אורך ארגז התריס
המלצה	יש לפרק את המכלול ולהרכיבו מחדש ללא סטיות מהמישור האופקי, כולל ביצוע כל העבודות הנלוות.
תקן	[תקן 4068 חלק 1 סעיף 4.2]
מחיר	1,200 ₪

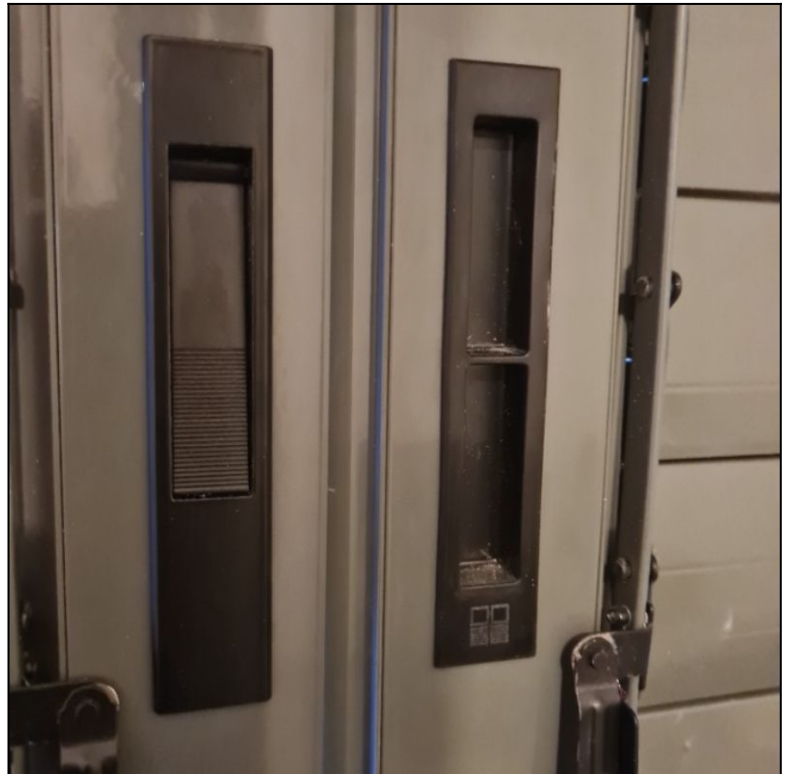
[3.4]

ממצא	מנעול סגירה של תריס חלון הממ"ד לא מאותו סוג (פגם אסטטי).
מיקום	ממ"ד
המלצה	נדרש להחליף סוגרים מאותו סוג ושווה ערך.
תקן	[תקן 1068 חלק 1 סעיף 204.1.1] "אביזרי מנגנון הנעילה של החלון יחוברו לפרופילי מלבן והאגפים, כך שנוסף על הדרישה שלעיל ניתן יהיה גם לכוון ולחזק אותם על פי הצורך."
מחיר	350 ₪

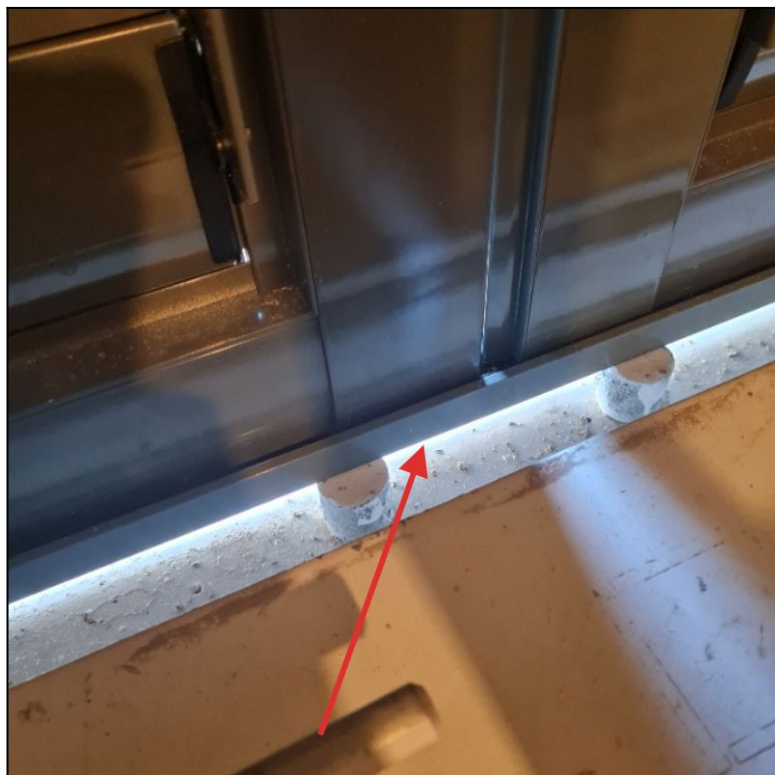
[3.5]

לא בוצע איטום גמיש סביב לפרופילי האלומיניום		ממצא
	ממ"ד	מיקום
	לבצע חומר איטום גמיש (תקן 4068.1 טבלה 2) בכל המישקים מסביב למשקוף החלון לפי תקן	המלצה
	[תקן 4068 חלק 1 סעיף 5.1] "תכנון ההתקנה יבטיח, כי המוצרים והמלבנים הסמויים יותקנו באופן יציב בפתחים, וכי איטום המישקים ימנע חדית מים ואוויר דרכם"	תקן
	800 ₪	מחיר

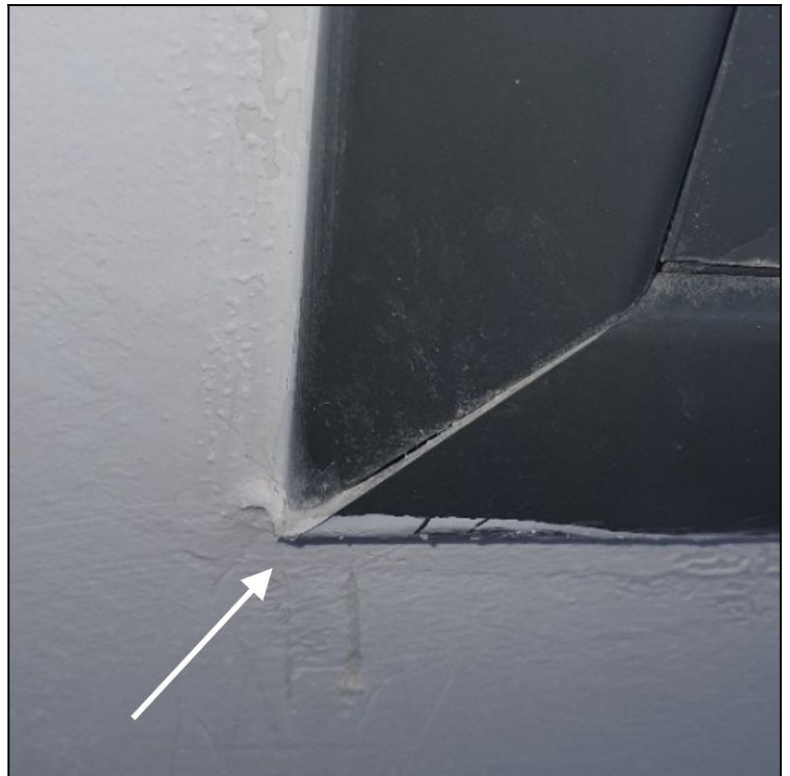
[3.6]

ממצא	פרופילי האלומיניום בולטים מהקיר ומהווים פינות פוצעות.
מיקום	חדר נוסף
המלצה	נדרש לבצע בהתאם למוזמן בצורה משיקה ותקינה.
תקן	[תקן 1068 חלק 2.]
מחיר	350 ₪

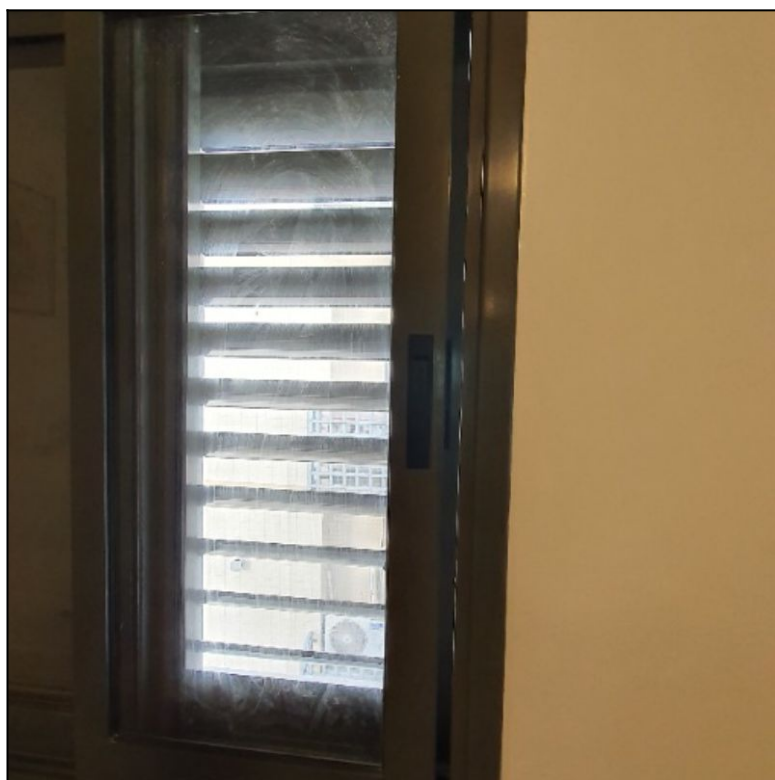
[3.7]

ממצא	כנף ויטרינה/חלון לא ננעלת באופן מלא ותיקני
מיקום	חדר שינה 1
הערה	2 כנפי החלונות שהוחלפו לא נגרים באופן תקני
המלצה	יש לתקן מנגנון נעילה שיאפשר את נעילתו במצב סגור ללא אפשרות פתיחה מבחוץ
תקן	[תקן 1068 חלק 1 סעיף 201] "מבנה החלון יאפשר את נעילתו במצב סגור, ללא אפשרות פתיחתו מבחוץ. הנעילה תבטיח את יציבות האגפים ותמנע תזוזה הדדית של אגף כלפי אגף ושל האגפים כלפי המלבן."
מחיר	300 ₪

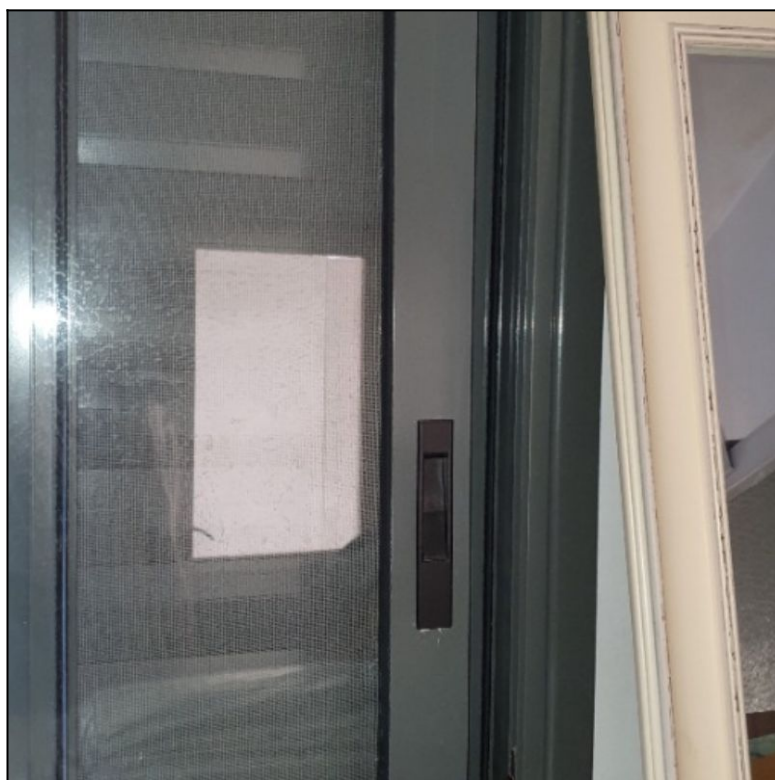
[3.8]

ממצא	כנף ויטרינה/חלון לא ננעלת באופן מלא ותיקני
מיקום	חדר שינה 2
הערה	כנף חלון ימני לא ננעל באופן תקני
המלצה	יש לתקן מנגנון נעילה שיאפשר את נעילתו במצב סגור ללא אפשרות פתיחה מבחוץ
תקן	[תקן 1068 חלק 1 סעיף 201] "מבנה החלון יאפשר את נעילתו במצב סגור, ללא אפשרות פתיחתו מבחוץ. הנעילה תבטיח את יציבות האגפים ותמנע תזוזה הדדית של אגף כלפי אגף ושל האגפים כלפי המלבן."
מחיר	150 ש"ח
