חוות דעת הנדסית - בדק בית

כתובת: כלנית כפר סבא

תאריך ביקור בנכס	שם המזמין	שם הבודק	נלווים לביקור
25-12-2020		אלעד עזרא	בעל הנכס

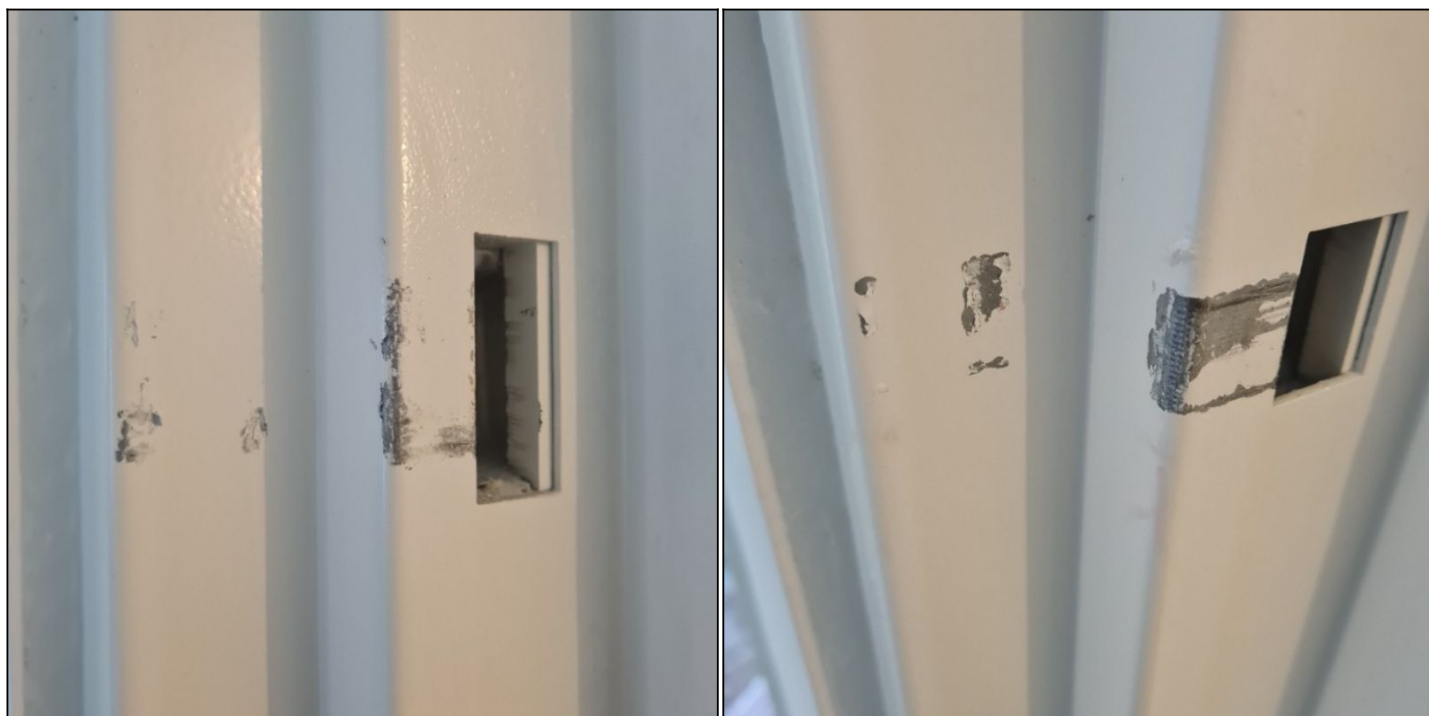
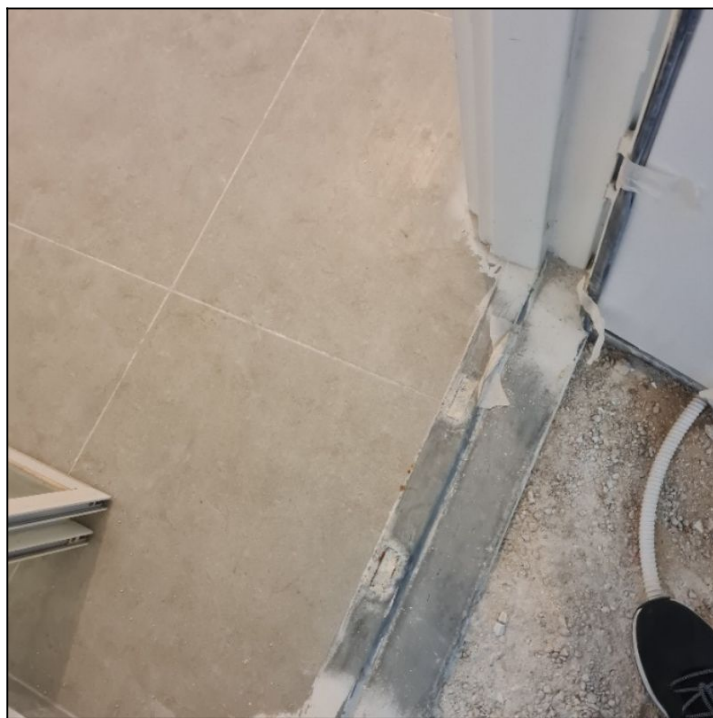
[4.1]

משקוף דלת הממ"ד לא צבוע באופן אחיד ותיקני		ממצא
ממ"ד		מיקום
יש לבצע צביעה חוזרת של משקוף דלת הממ"ד באמצעות צבע יסוד המתאים לצביעה של פריט שעבר תהליך של ציפוי		המלצה
[תקן 4422 חלק 3 סעיף 2.2] "נזקים בצבע משקוף דלת הממ"ד"		תקן
500 ₪		מחיר

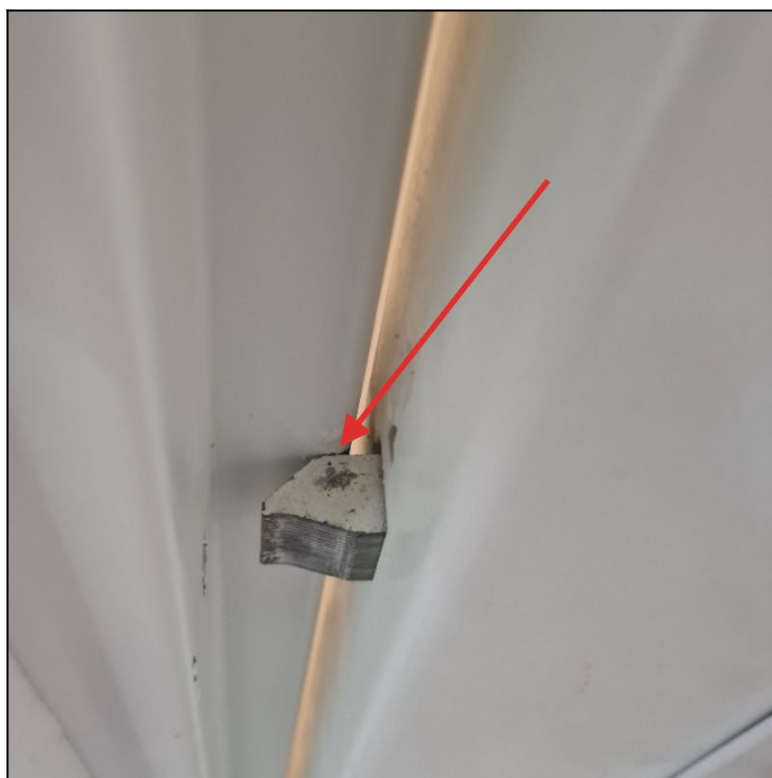
[4.2]

דלת הממ"ד - לא ניתן לסגור את הממ"ד לשונית הדלת נתקעת במלבן דלת		ממצא
ממ"ד		מיקום
נדרש לכוון את דלת הממ"ד לסגירה הרמטית ויצירת אטימה מלאה.		המלצה
[תקן 4422 חלק 1+2]		תקן
1,500 ₪		מחיר

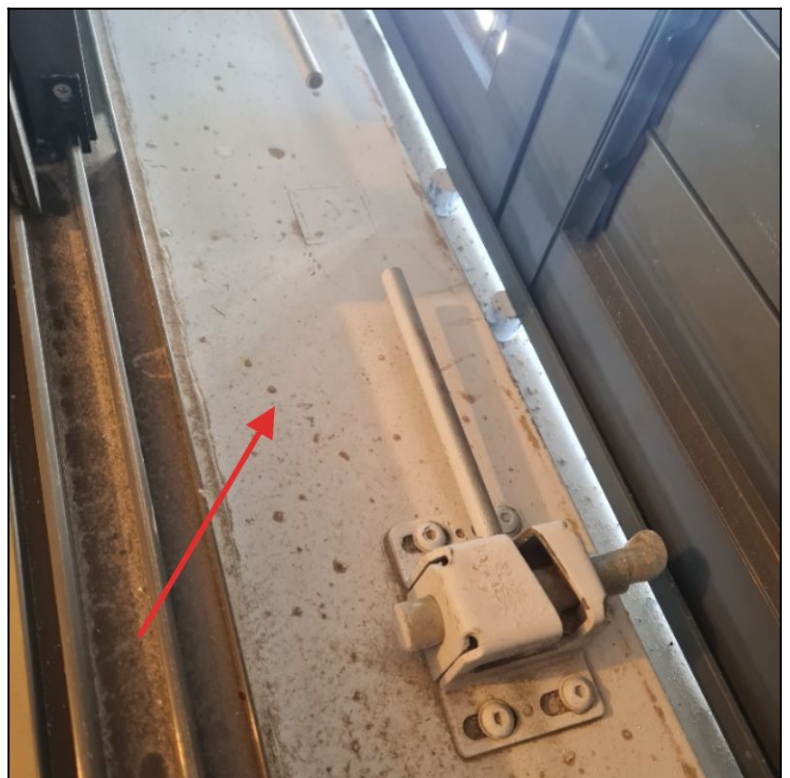
[4.3]

ממצא	סף חלון ממ"ד לא מבוטן
מיקום	ממ"ד
המלצה	יש לבטן את סף הממ"ד עד לחלקו העליון בדויס בטון.
מחיר	600 ₪

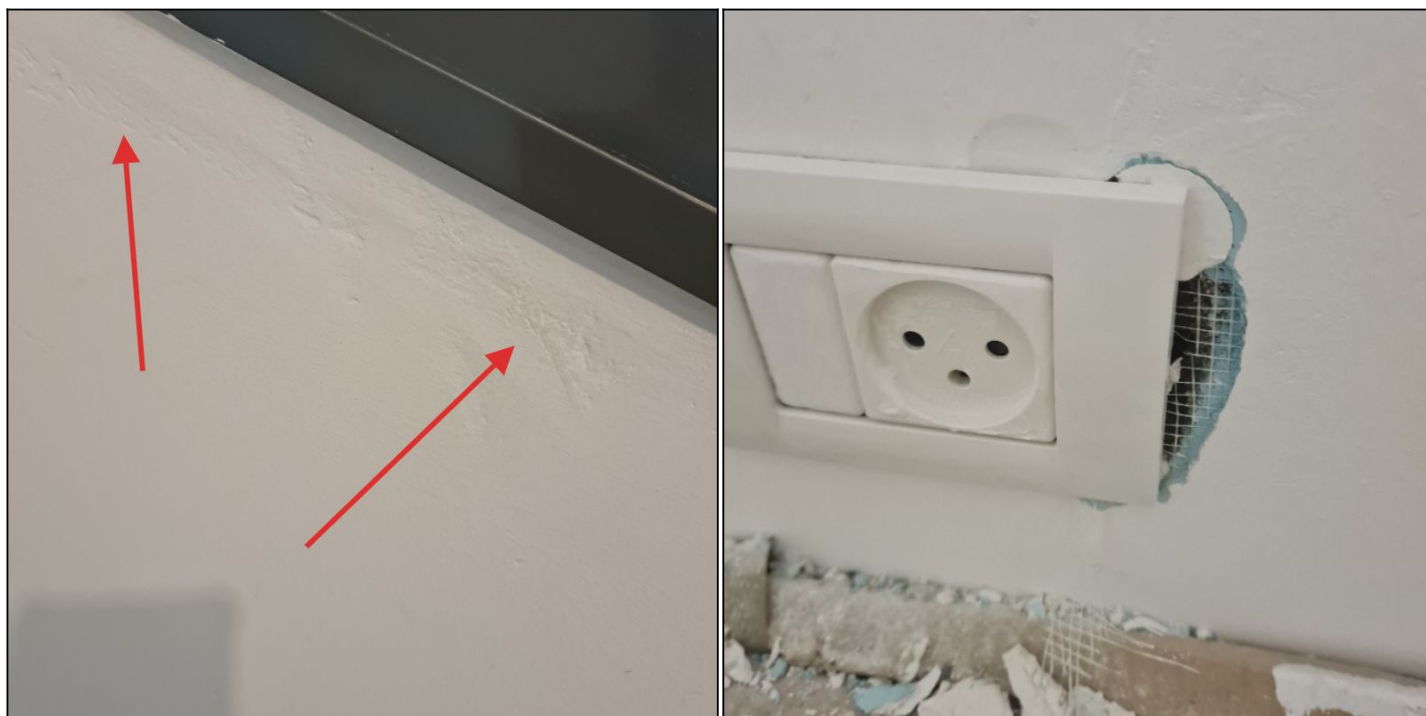
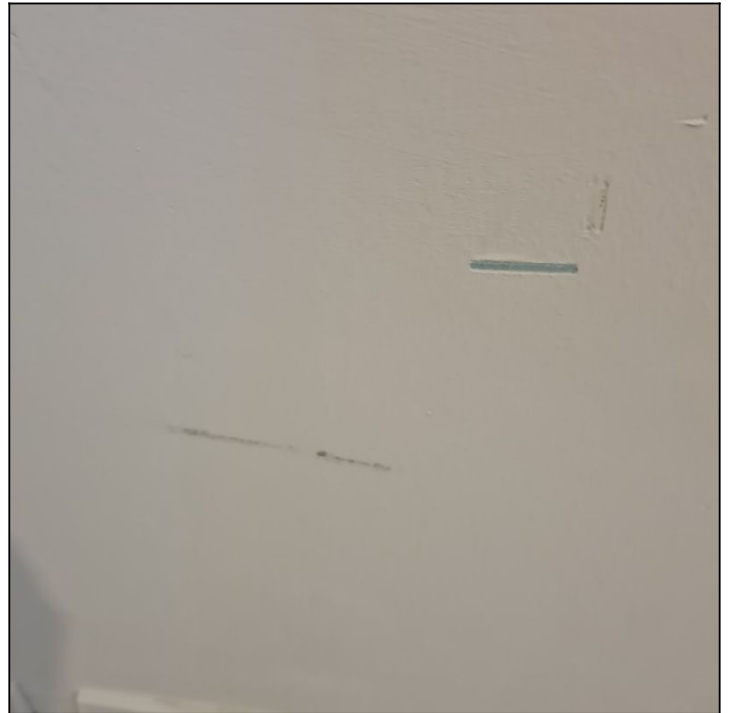
[5.1]

תיקוני טיח/שפכטל וצבע במקומות פזורים בדירה.

ממ"ד

תיקוני טיח/שפכטל וצבע וזאת בהתאם לכללי המקצוע. במקומות פזורים בדירה. א. בחיבור בין תקרה לקירות. ב. יש לבצע תיקוני טיח/שפכטל מסביב לשקעים, מפסקים, חלונות, מלבני דלתות ופינות הקירות ג. יש לבצע צביעה חוזרת במקומות פזורים בדירה, ד. יש להשלים צביעת יד נוספת טרם מסירת הדירה למזמין.

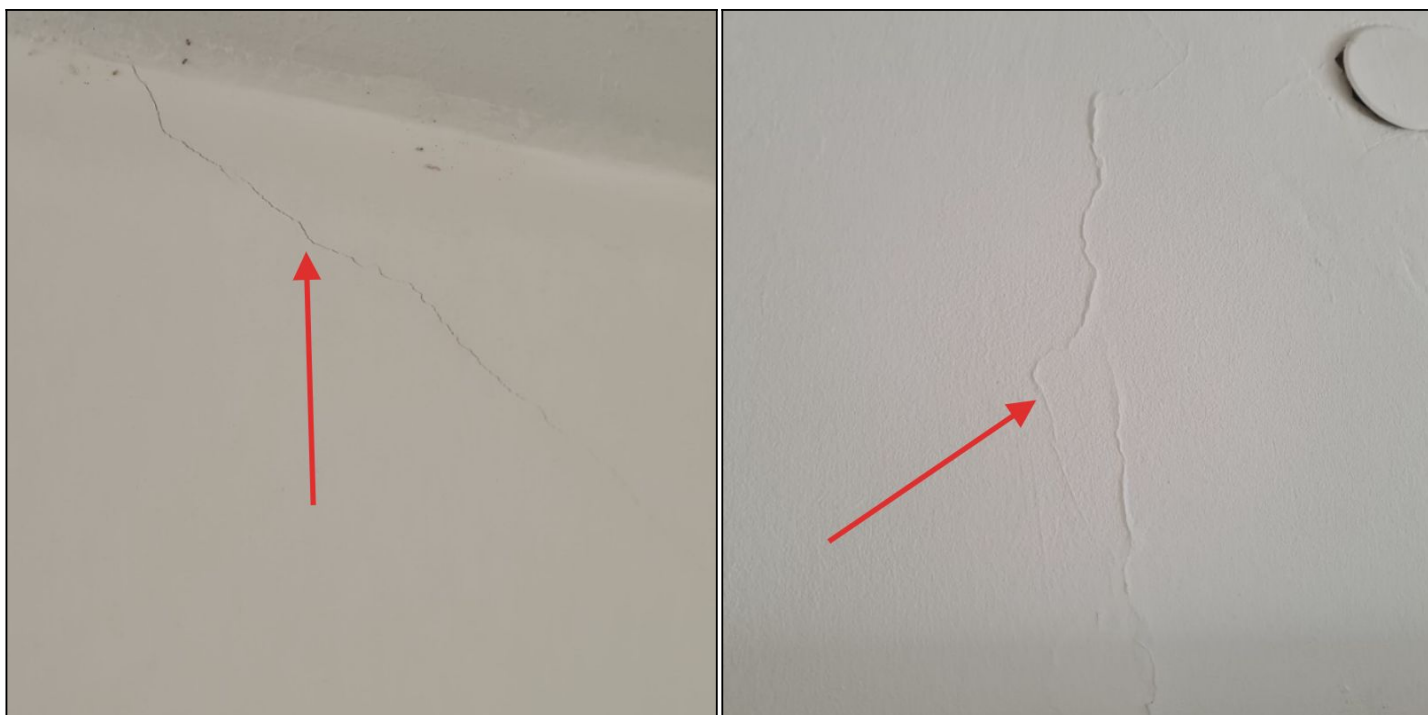
[5.2]

ממצא	סדקים בקיר בעובי מעל 0.3 מ"מ
מיקום	חדר דיור (סלון)
הערה	כתוצאה מתוספת הבנייה נוצרו סדקים בטיח
המלצה	יש לחרוץ מחדש את אזור הסדק ולתקן על פי דרישות התקן
תקן	[תקן 1920 חלק 2 סעיף 3.1] "המראה של מערכת הטיח, גימור הטיח וגוונו יתאימו למוזמן. במערכת טיח המיועדת לגימור בשכבת צבע בלבד לא ייראו סדקים שעוביים גדול מ"מ" 0.3"
מחיר	750 ₪

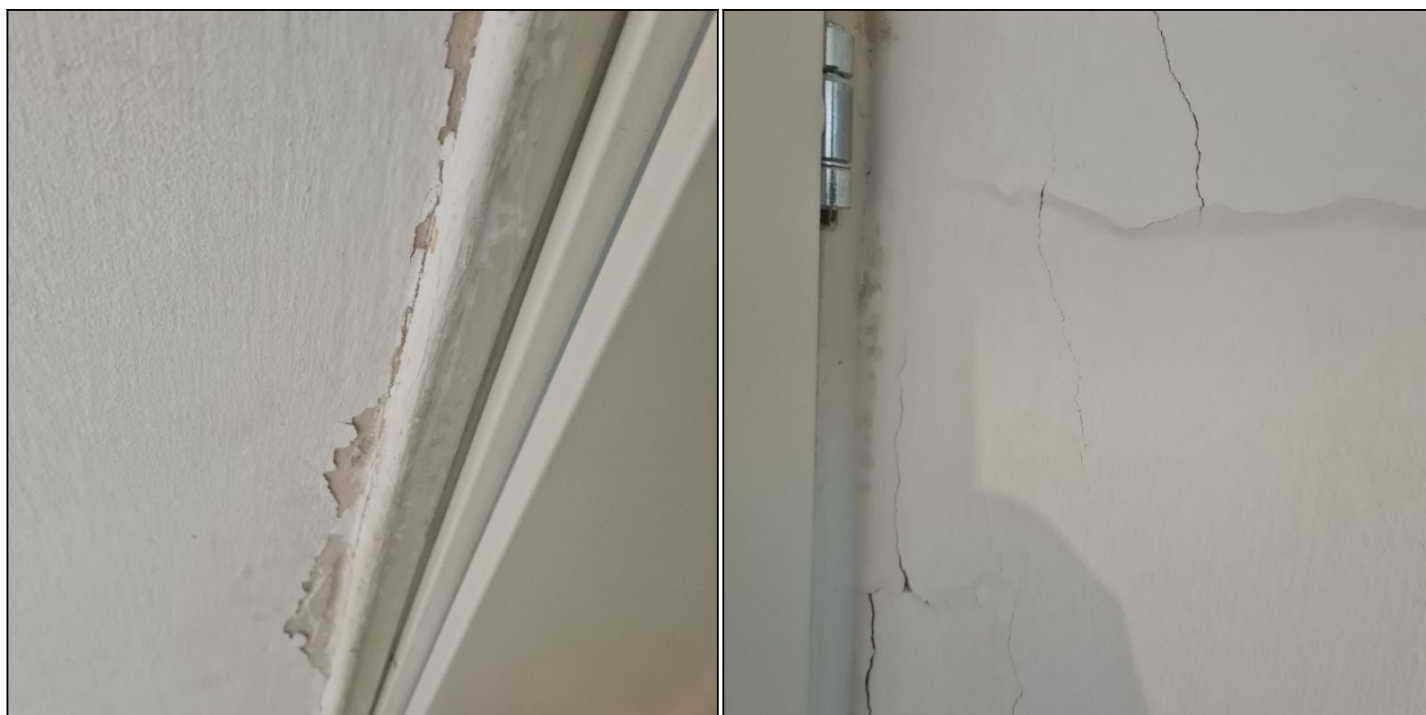
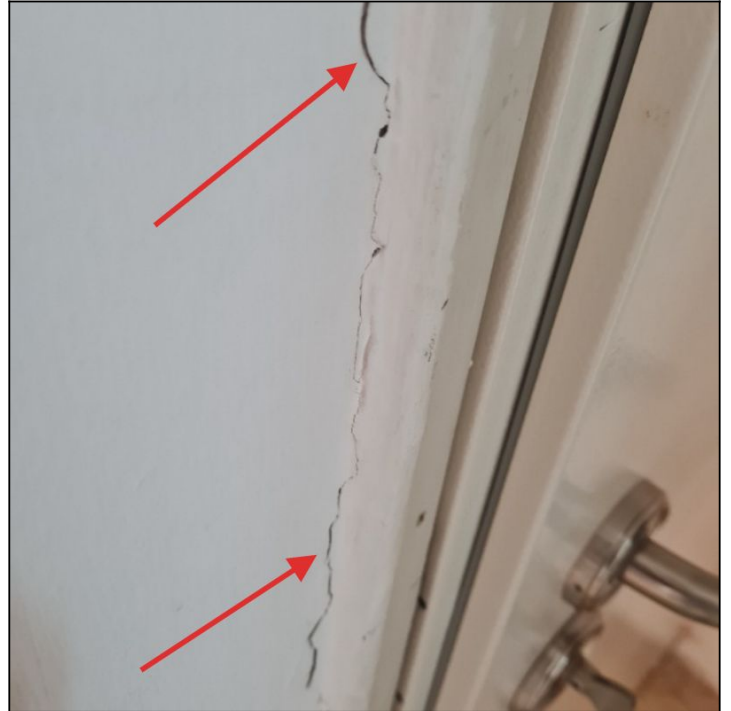
[5.3]

ממצא	סדקים בקיר בעובי מעל 0.3 מ"מ
מיקום	כניסה לבית
הערה	כתוצאה מהחלפת דלת הכניסה
המלצה	יש לחרוץ מחדש את אזור הסדק ולתקן על פי דרישות התקן
תקן	[תקן 1920 חלק 2 סעיף 3.1] "המראה של מערכת הטיח, גימור הטיח וגוונו יתאימו למוזמן. במערכת טיח המיועדת לגימור בשכבת צבע בלבד לא ייראו סדקים שעוביים גדול מ"מ" 0.3"
מחיר	800 ₪

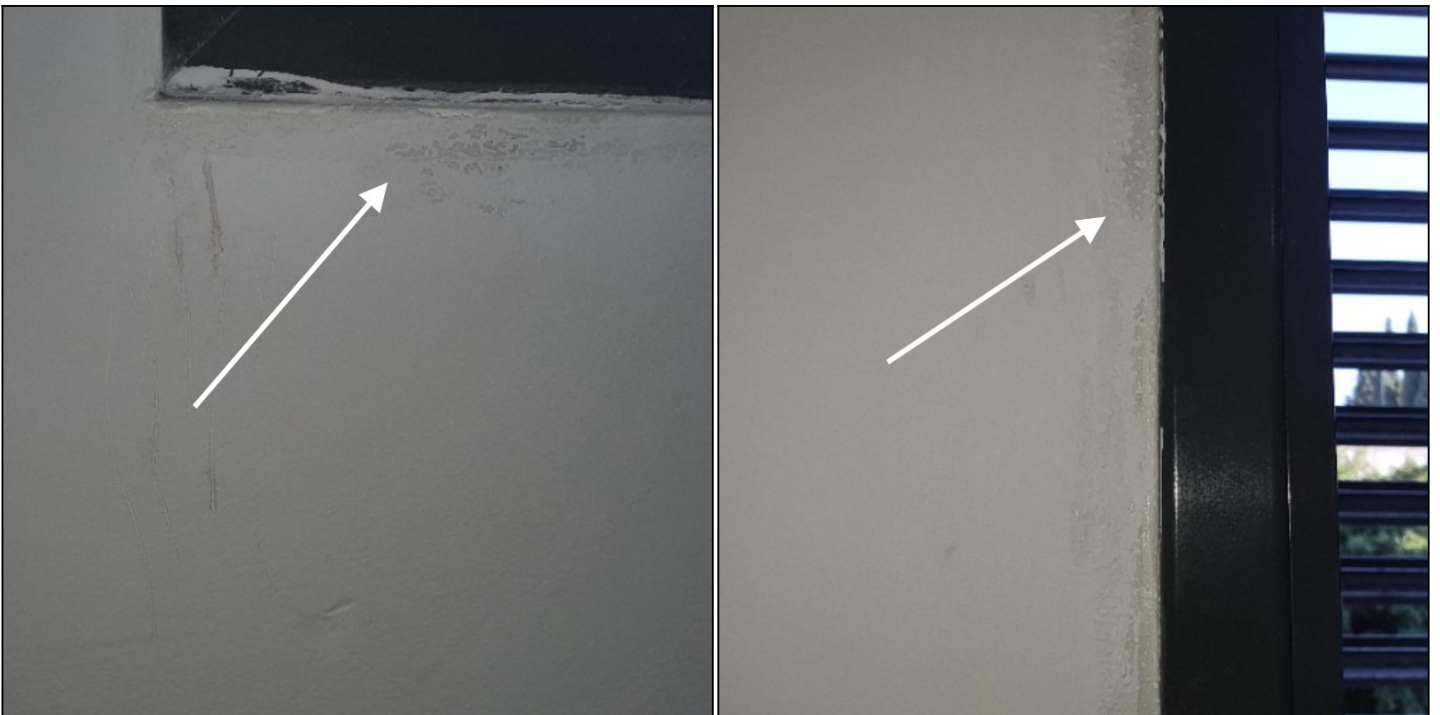
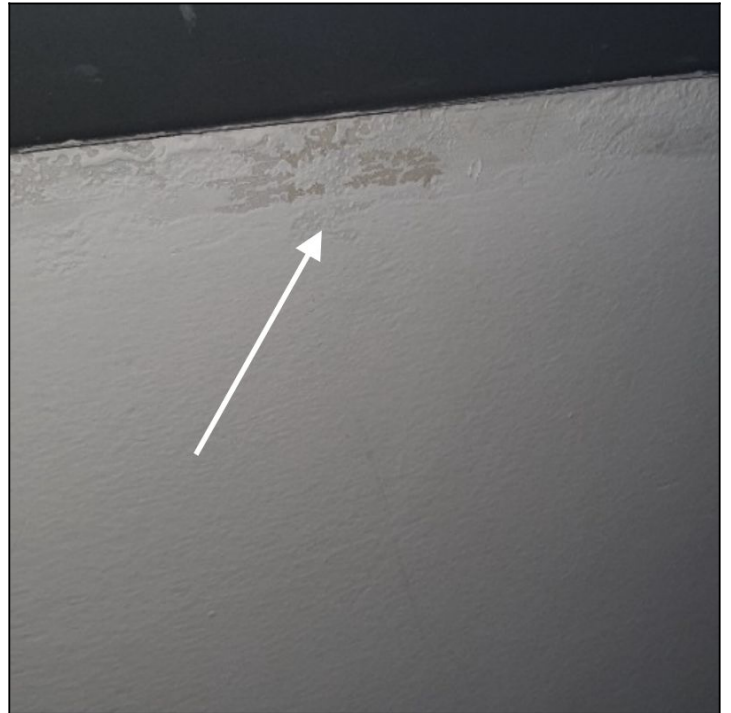
[5.4]

תיקוני טיח/שפכטל וצבע במקומות פזורים בדירה.		ממצא
חדר נוסף		מיקום
סביב מלבן חלון אלומיניום		הערה
תיקוני טיח/שפכטל וצבע וזאת בהתאם לכללי המקצוע. במקומות פזורים בדירה. א. בחיבור בין תקרה לקירות. ב. יש לבצע תיקוני טיח/שפכטל מסביב לשקעים, מפסקים, חלונות, מלבני דלתות ופינות הקירות ג. יש לבצע צביעה חוזרת במקומות פזורים בדירה, ד. יש להשלים צביעת יד נוספת טרם מסירת הדירה למזמין.		המלצה
350 ₪		מחיר

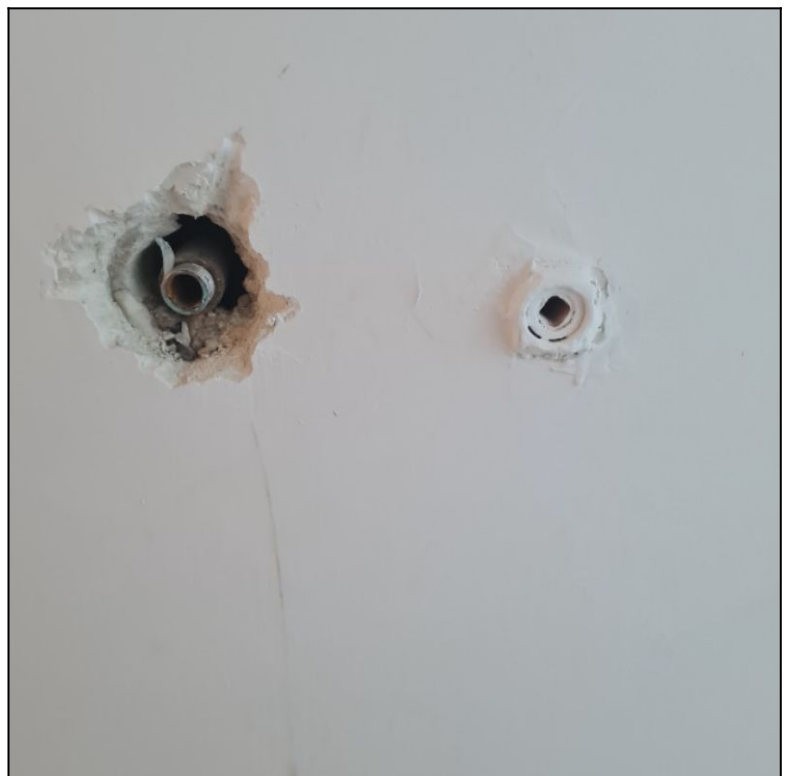
[5.5]

תיקוני טיח/שפכטל וצבע במקומות פזורים בדירה.

מבואת כניסה לחדר נוסף

בקומות בהם היו צינורות אינסטלציה שבוטלו על ידי הקבלן המבצע יש להשלים תיקוני טיח וגמר צבע

תיקוני טיח/שפכטל וצבע וזאת בהתאם לכללי המקצוע. במקומות פזורים בדירה. א. בחיבור בין תקרה לקירות. ב. יש לבצע תיקוני טיח/שפכטל מסביב לשקעים, מפסקים, חלונות, מלבני דלתות ופינות הקירות ג. יש לבצע צביעה חוזרת במקומות פזורים בדירה, ד. יש להשלים צביעת יד נוספת טרם מסירת הדירה למזמין.

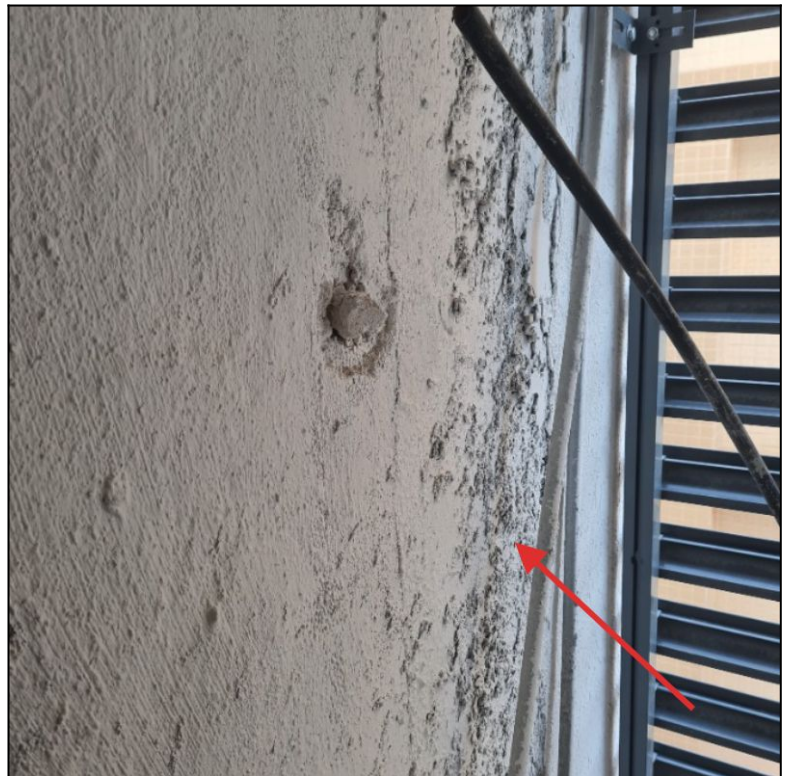
[5.6]

ממצא	טקסטורה חיצונית של קירות חוץ המבנה לא אחידה.
מיקום	מסתור בסמוך לחלון שירותי אורחים
המלצה	יש לתקן עד לקבלת גימור אחיד.
תקן	[תקן 1920 חלק 2 סעיף 3.1] "המראה של מערכת הטיח, גימור הטיח וגוונו יתאימו למוזמן."
מחיר	₪ 3,000

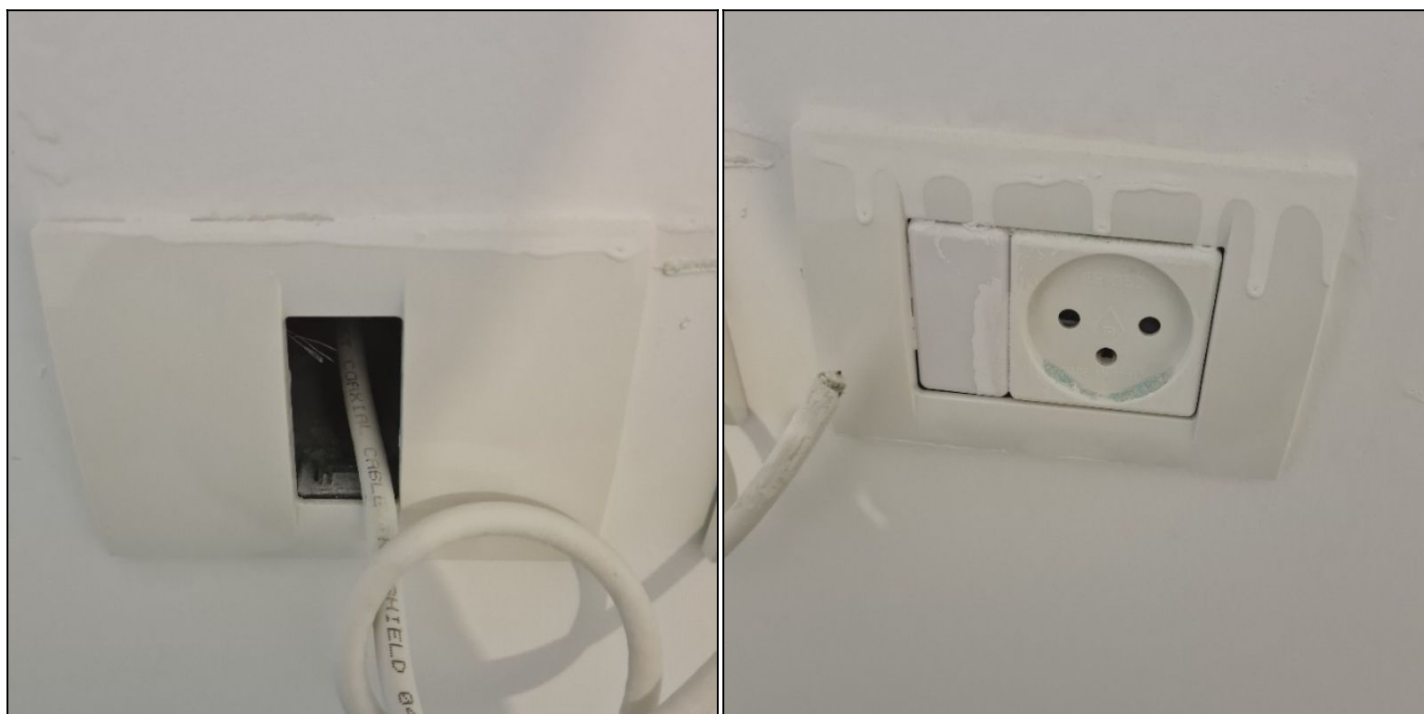
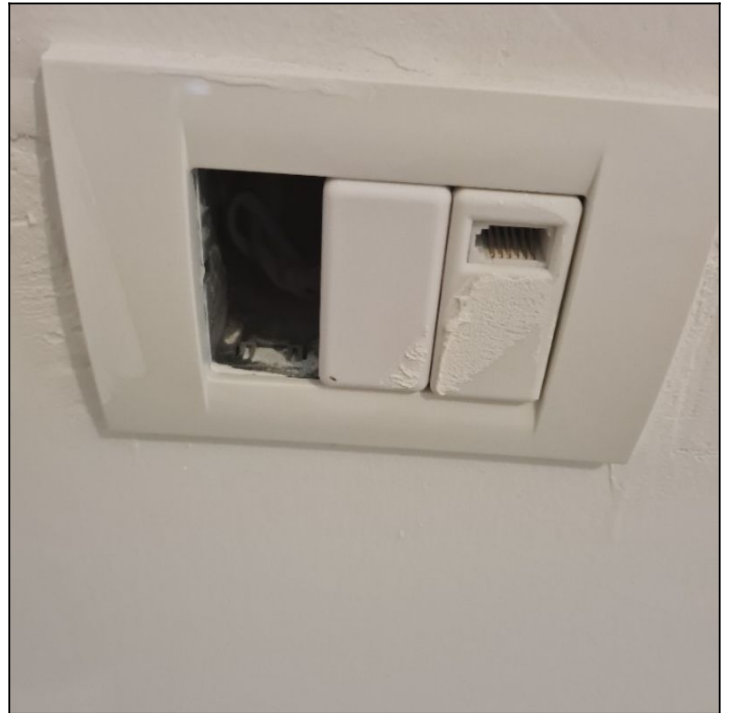
[6.1]

ממצא	
ממ"ד	מיקום
נדרש להסיר שיירי צבע בצורה מקצועית ואסתטית	המלצה
150 ₪	מחיר

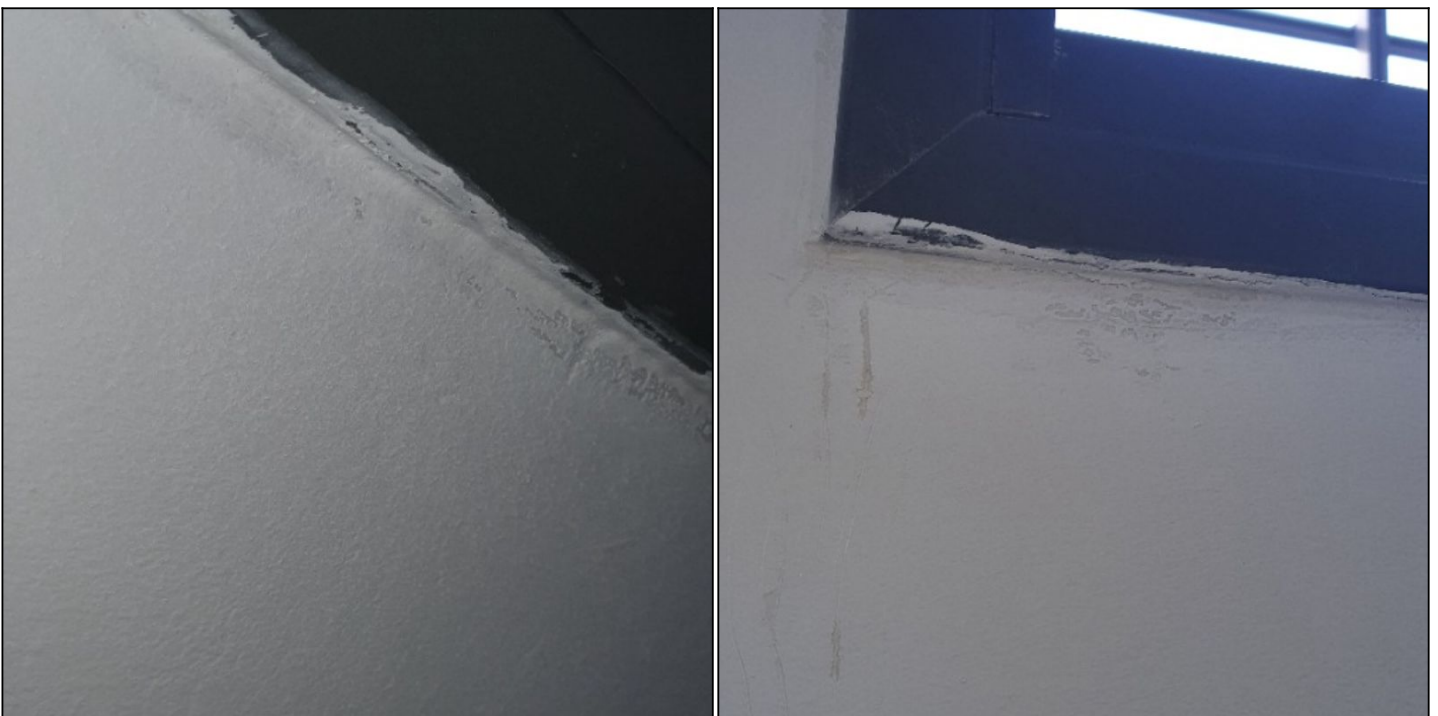
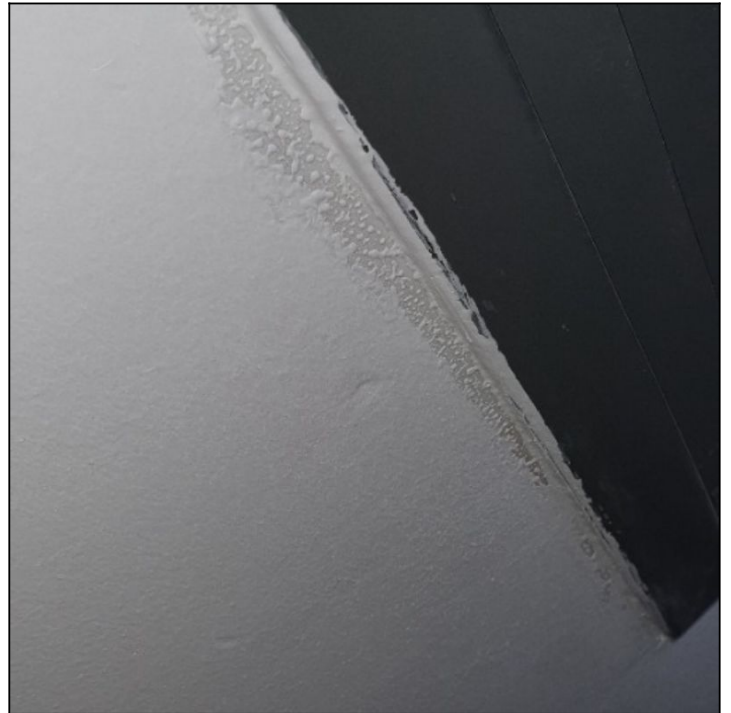
[6.3]

ממצא	פרופילי האלומיניום נמצאו עם שיירי צבע
מיקום	חדר נוסף
המלצה	נדרש להסיר שיירי צבע בצורה מקצועית ואסתטית

פרופילי האלומיניום נמצאו עם שיירי צבע		ממצא
חדר נוסף	מיקום	
נדרש להסיר שיירי צבע בצורה מקצועית ואסתטית	המלצה	
400 ₪	מחיר

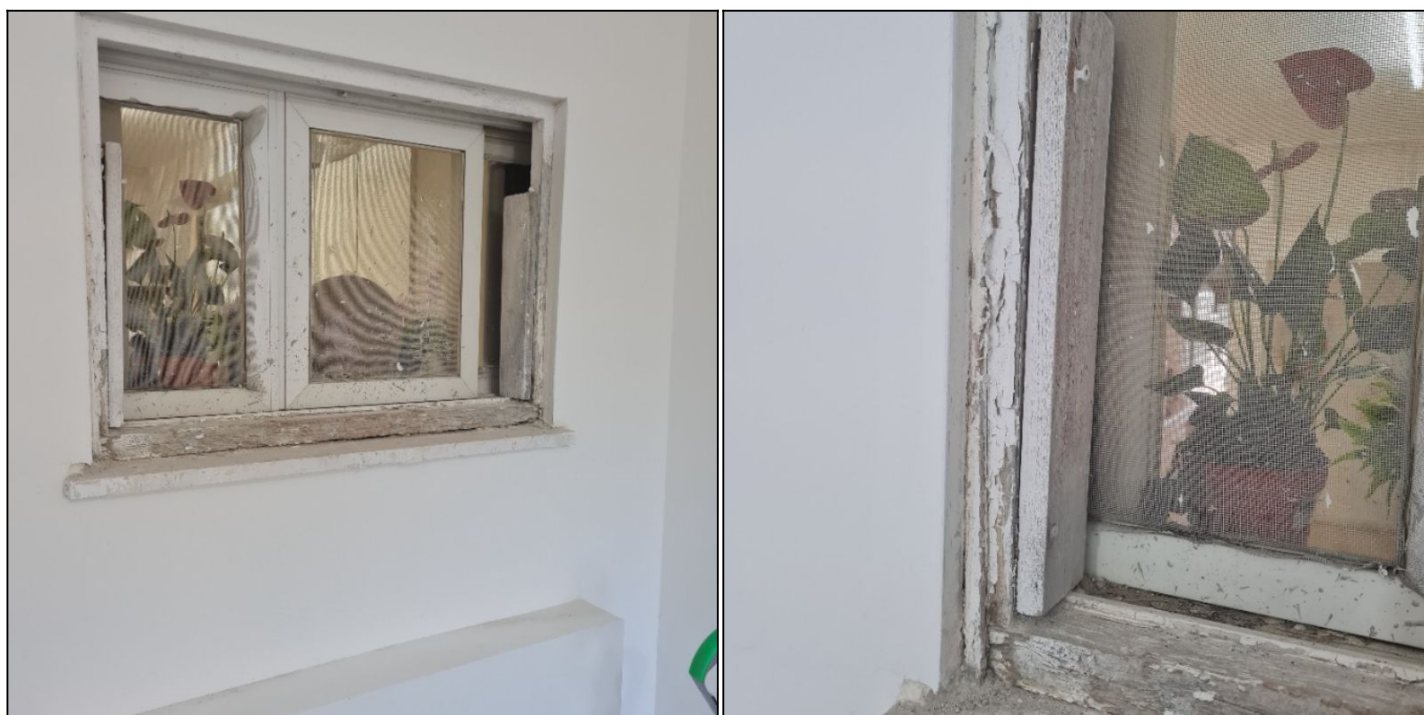
[7.1]

ממצא	שאריות פסולת מזמן יציקות
מיקום	חדר נוסף
הערה	נדרש להחליף חלון בין המטבח לחדר השינה כתוצאה מפגיעה בזמן העבודות שבוצעו בנכס.
המלצה	יש להוציא את שיירי פסולת הבנייה מזמן היציקות מהווה מפגע בטיחותי
מחיר	2,000 ₪

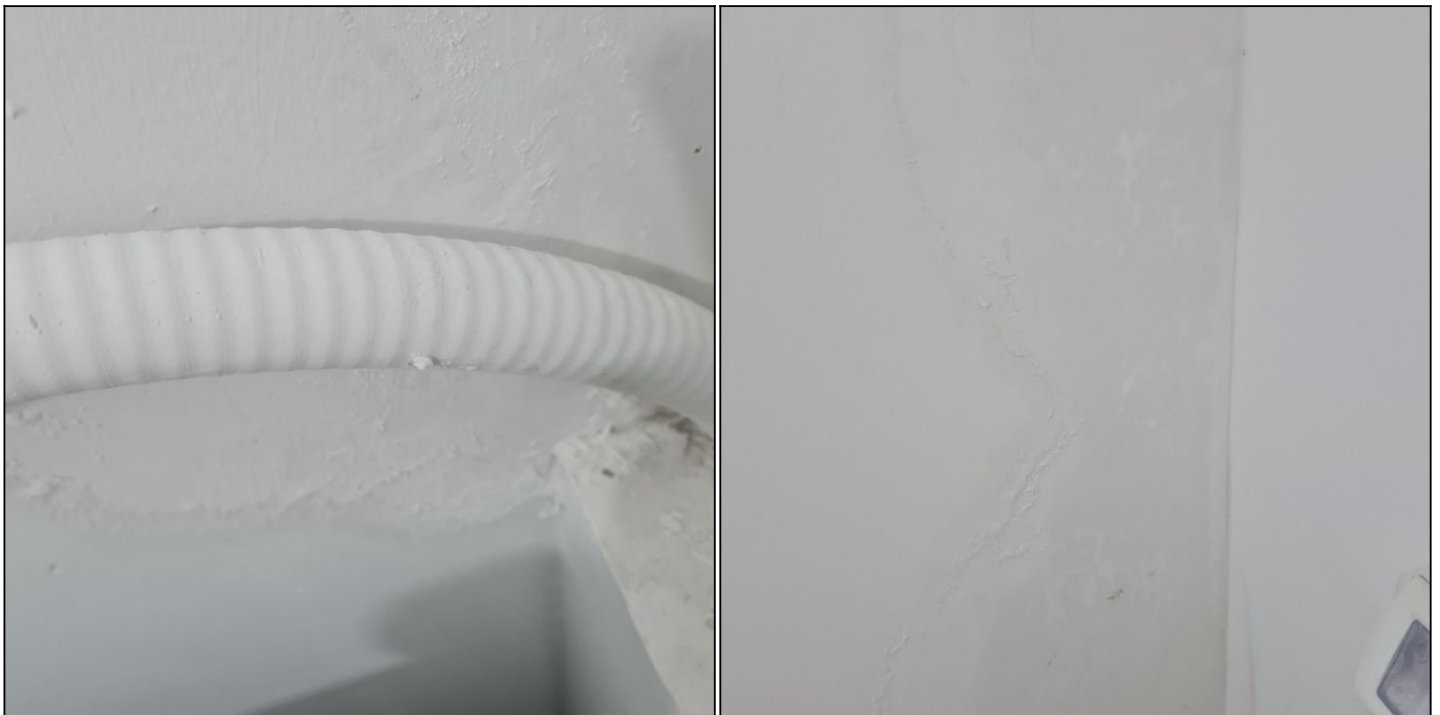
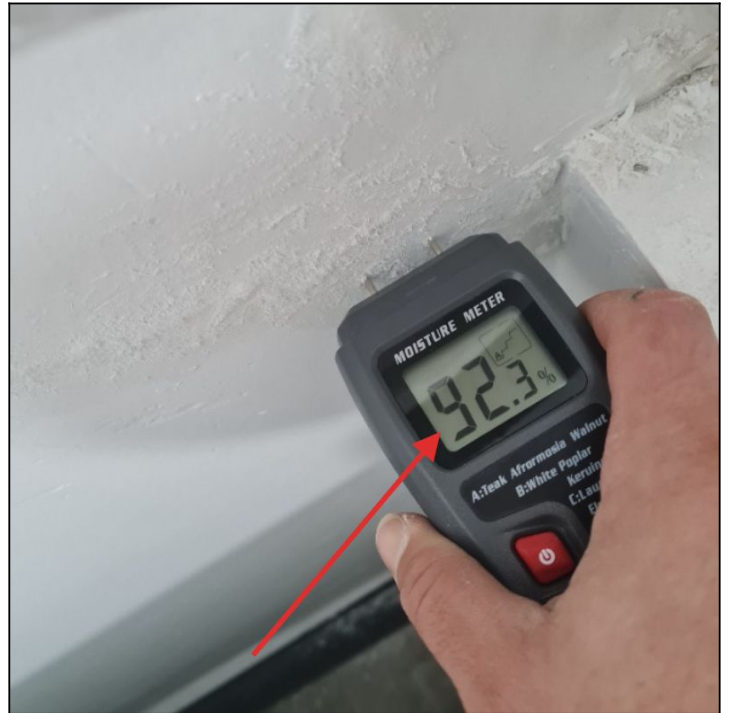
[8.1]

ממצא	סימני רטיבות נמצאו בעזרת מד לחות
מיקום	חדר נוסף
הערה	על הקבלן לבצע בדיקת לחץ למערכת המים בקומה מעל על מנת לשלול פיצוץ בצנרת דלוחין ולבצע בדיקת למערכת השפכים על מנת לשלול נזילה ממחברים זוויות וכו'...
המלצה	נדרש לאתר את מקור הרטיבות, לתקן את הנזילה ולצבוע מחדש את האזור כולו עד לגימור תקין
מחיר	2,500 ₪

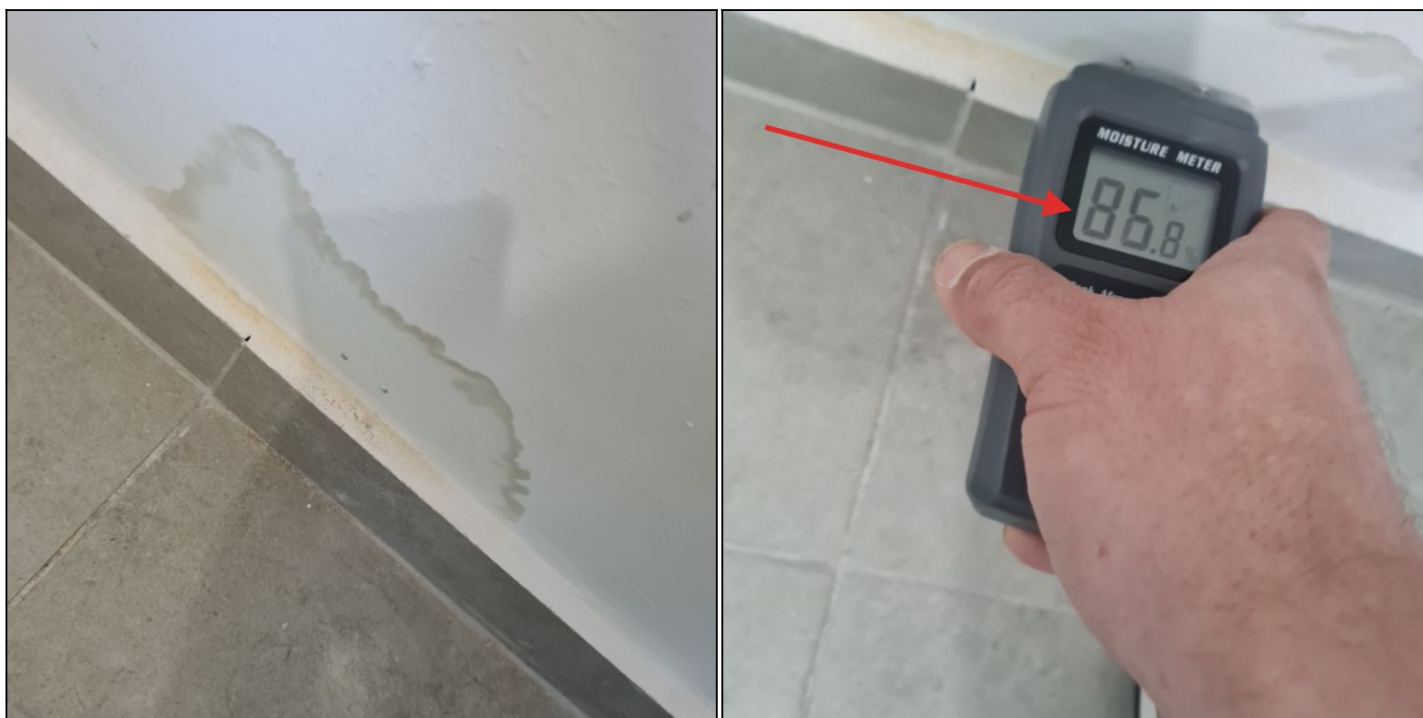
[8.2]

סימני רטיבות נמצאו בעזרת מד לחות		ממצא
חדר נוסף	מיקום	
על הקבלן לבצע בדיקת לחץ למערכת המים בקומה מעל על מנת לשלול פיצוץ בצנרת דלוחין ולבצע בדיקת למערכת השפכים על מנת לשלול נזילה ממחברים זוויות וכו'...	הערה	
נדרש לאתר את מקור הרטיבות, לתקן את הנזילה ולצבוע מחדש את האזור כולו עד לגימור תקין	המלצה	
2,500 ₪	מחיר

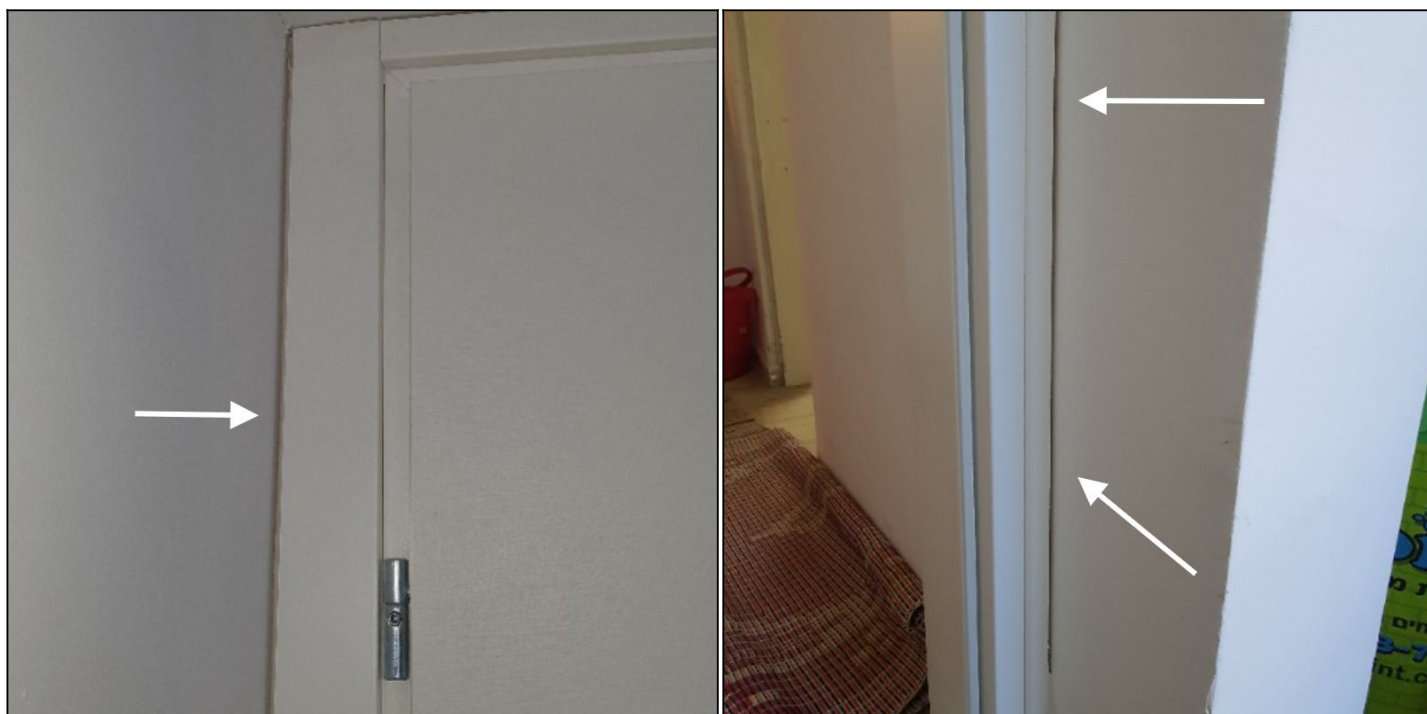
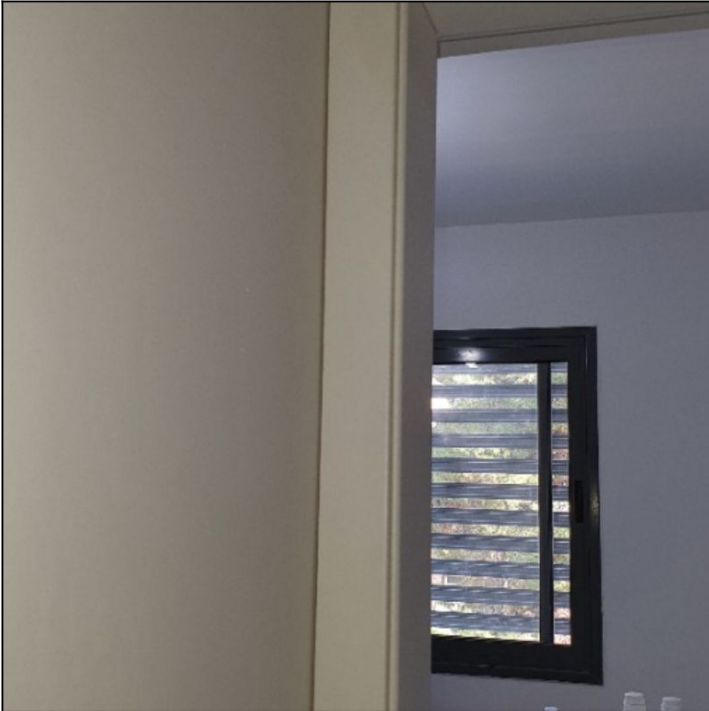
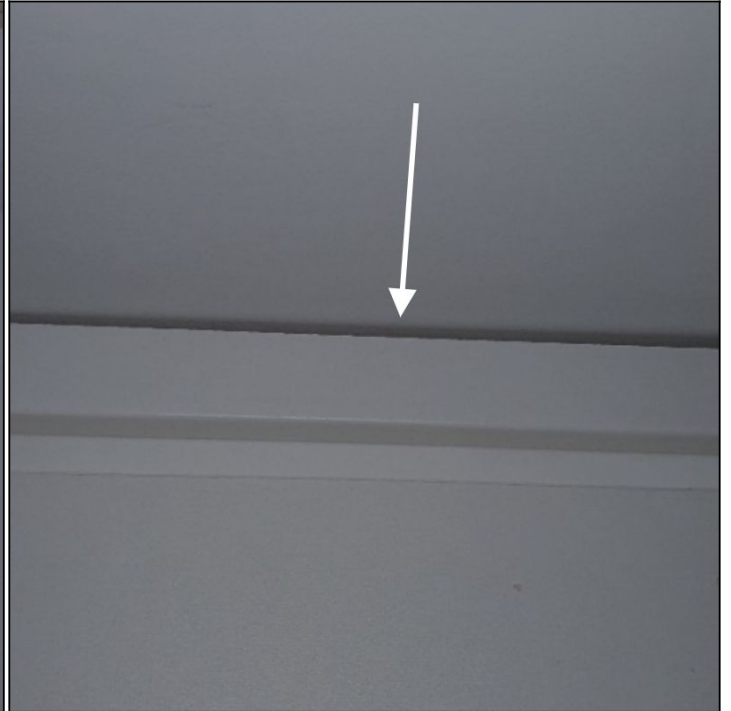
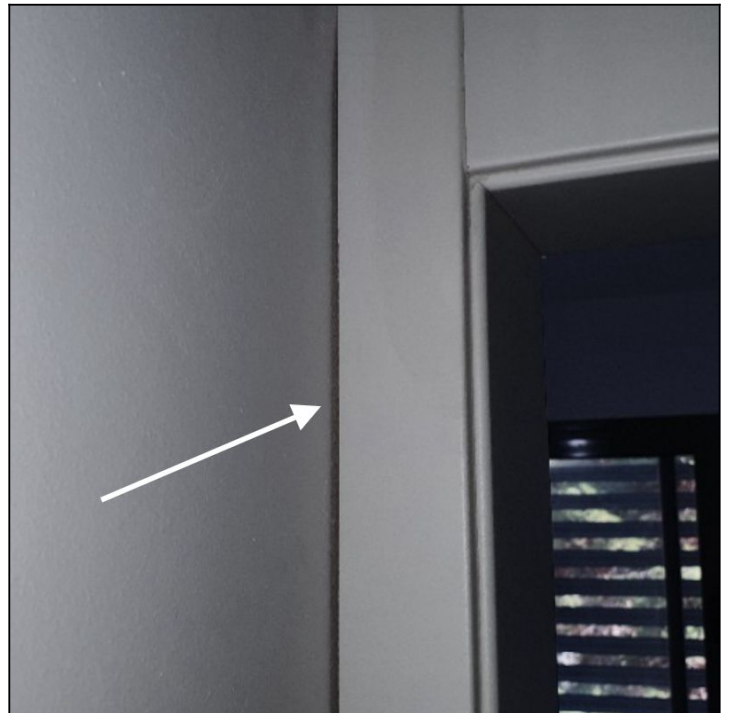
[9.1]

ממצא	מרק אלסטי סביב מלבן דלת
מיקום	חדר נוסף
המלצה	יש לבצע מרק אלסטי סביב מלבן הדלת
מחיר	250 ₪

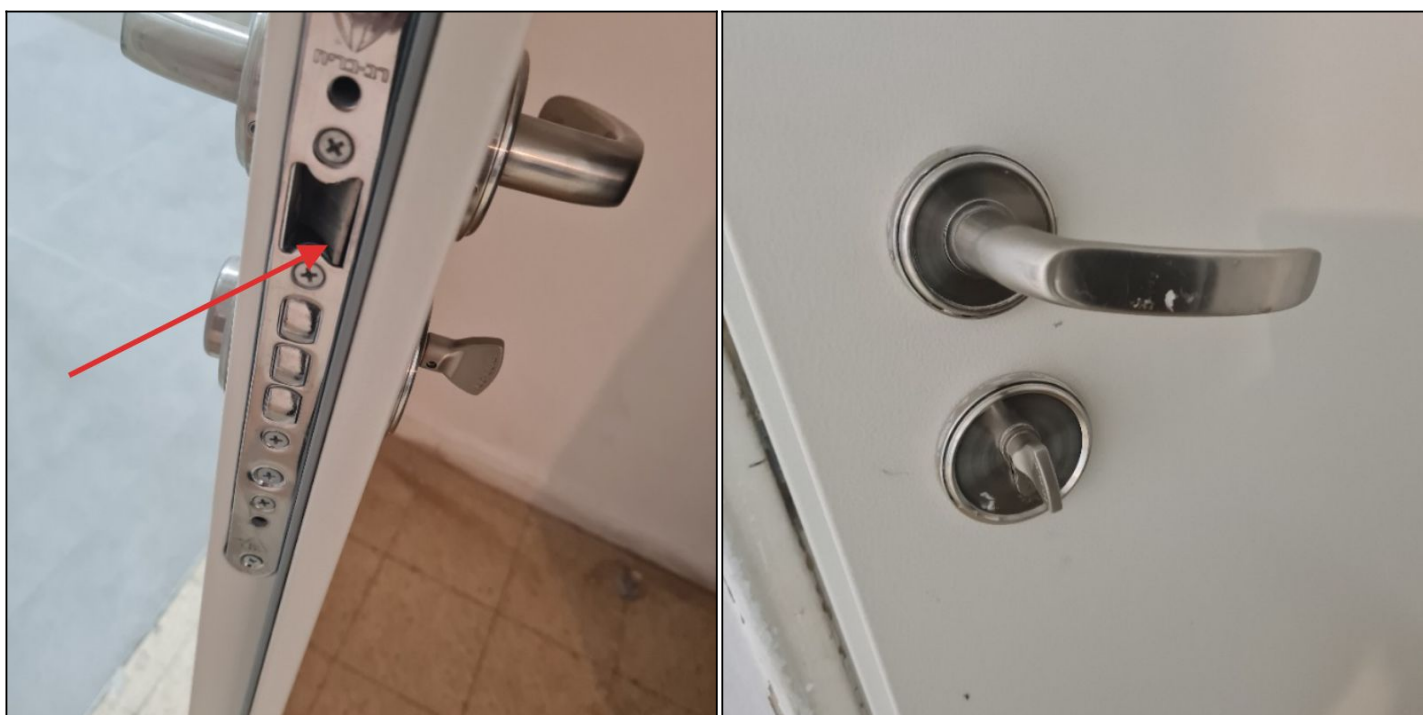
[10.1]

ממצא	מנגנון נעילה (פרזול) דלת כניסה נמצא פגום עם שריטות וחלודה
מיקום	כניסה לבית
המלצה	יש לתקן במידת הצורך להחליף למנגנון מוגן מפני חלודה
תקן	[תקן 5044 חלק 1 סעיף 2.4] "חומרים וגימורים של הפרזול העשוי מחומרים מוגנים מפני חלודה או מחומרים שאינם מחלידים, שאינם מזיקים לבריאות"
מחיר	500 ₪

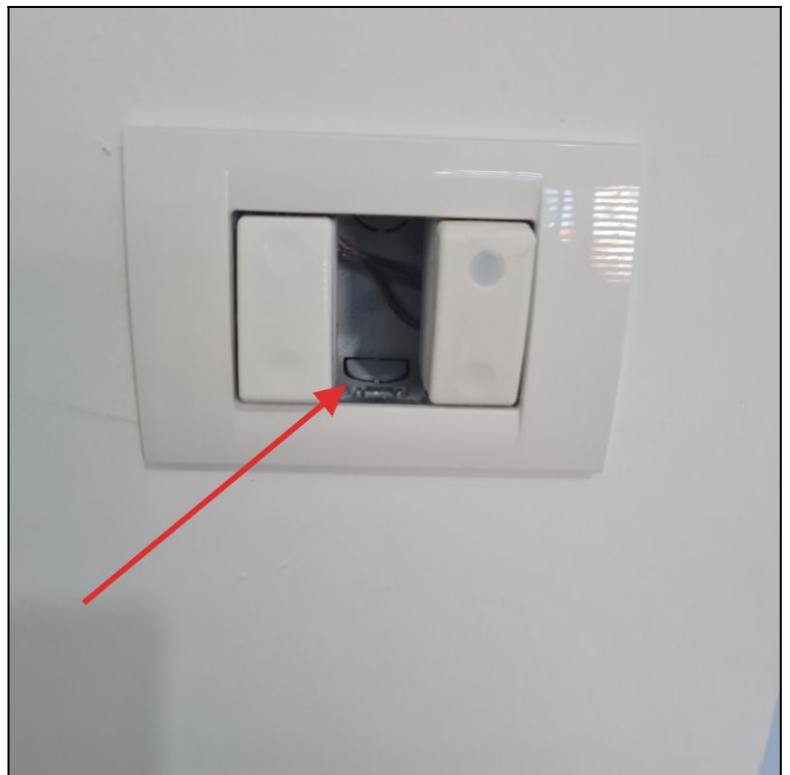
[11.1]

ממצא	טרם הורכבו מכסים בקופסאות חשמל/ תקשורת בקירות וכבלי חשמל בולטים מפני הקיר.
מיקום	חדר נוסף
המלצה	נדרש להשלים מכסים/שקעים היכן שחסר
תקן	[תקנות החשמל] "תיבה ואביזר יהיו תקינים ובנויים באופן שיבטיחו את כל אלה או מקצתם לפי העניין. ההגנה בפני מגע מקרי בחלקים החיים שבתוכם . אטימה נאותה בפני חדירת גזים,מים אבק וחומרים מזיקים אחרים"
מחיר	50 ₪

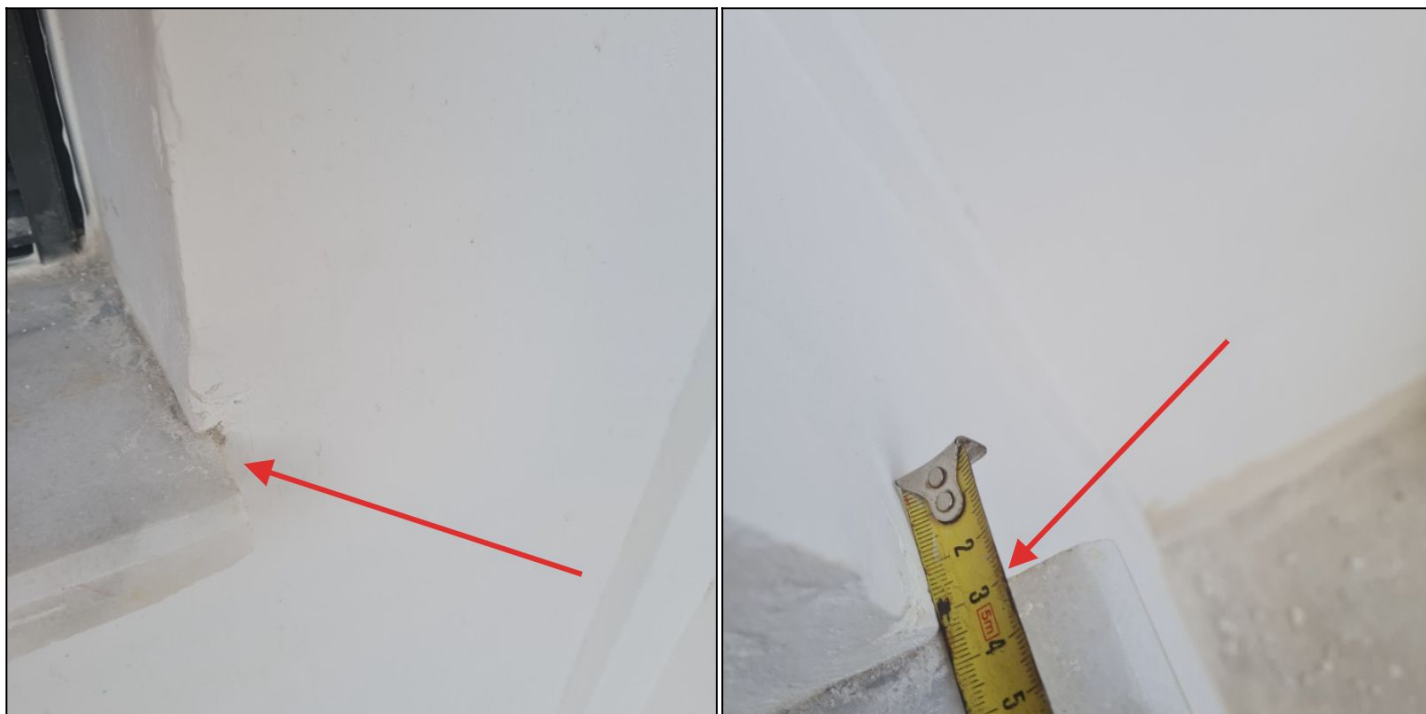
[12.1]

ממצא אדני אבן השיש לא נכנסים לפחות 3 ס"מ בכל צד

מסתור כביסה

יש להחליף את אדני החלונות כך שקופינג השיש יכנס לפחות 3 ס"מ מכל צד.
