חוות דעת הנדסית - רכוש המשותף

כתובת: השקד ראשון לציון

תאריך ביקור בנכס	שם המזמין	שם הבודק	נלווים לביקור
14-05-2021		אלעד עזרא	וועד הבניין

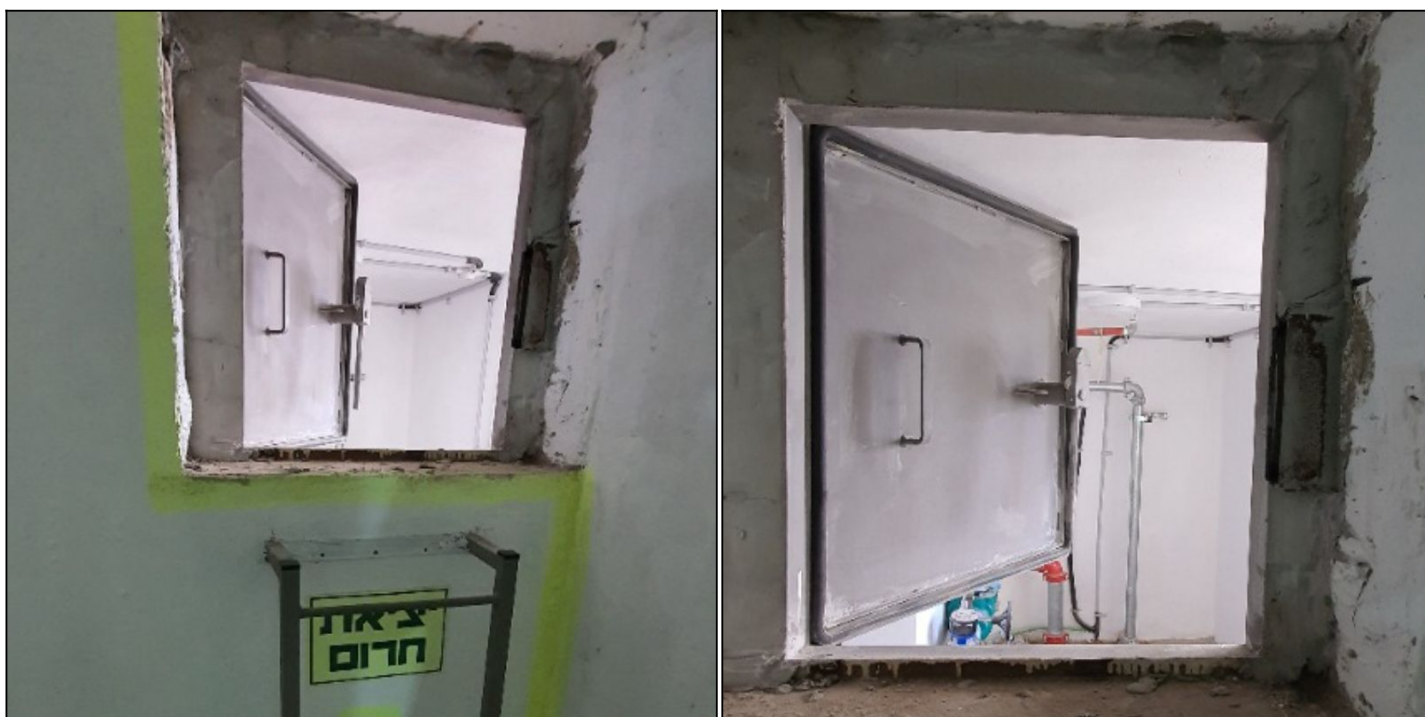
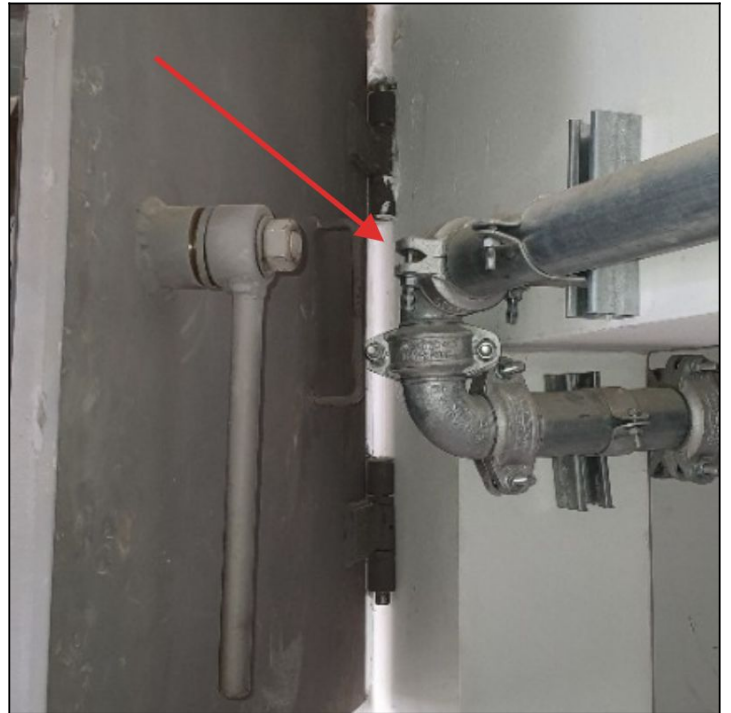
[1.1]

ממצא	חלון יציאת החירום במקלט אינו נפתח פתיחה מלאה
מיקום	מקלט
המלצה	בגב חלון יציאת החירום במקלט ישנה מערכת שאיבה המפריעה לפתיחה מלאה של חלון יציאת החירום, נדרש לתקן ולאפשר פתיחה מלאה.
מחיר	ש"ח 3,000

פתיחה מקסימלית של חלון הממ"ד

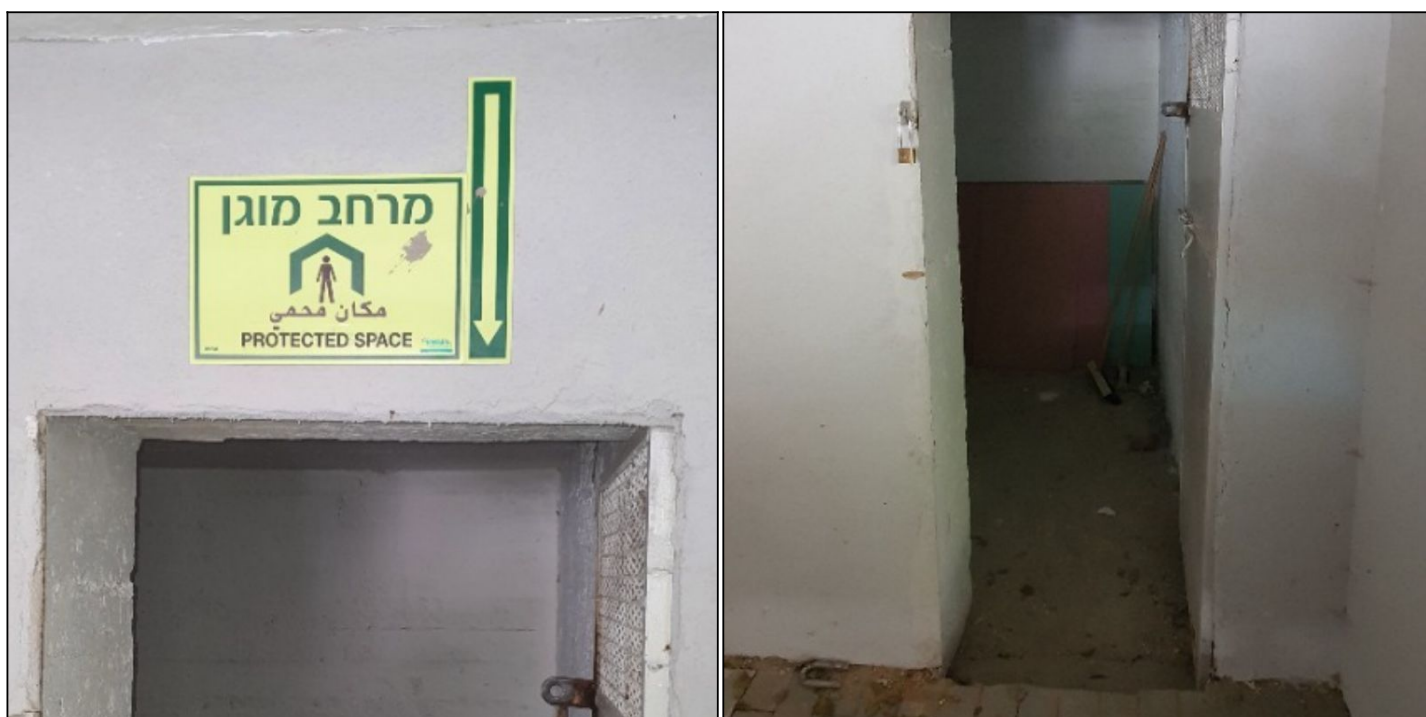
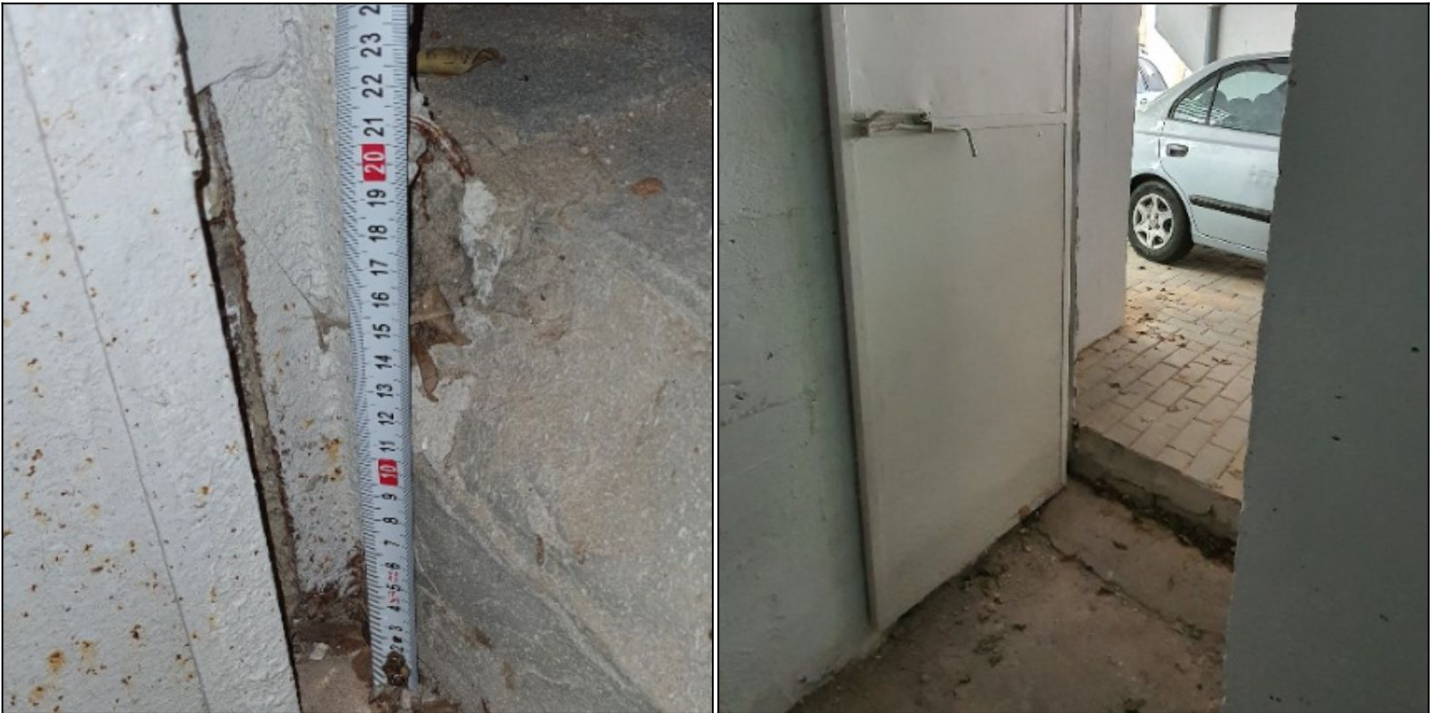
[2.2]

ממצא	גישה לאזור המרחב המוגן
מיקום	כניסה למרחב מוגן
המלצה	נדרש לפרק הגבההת אבן משתלבת בכניסה למרחב המוגן ולאפשר גישה נוחה לכניסה למרחב המוגן
מחיר	₪ 4,500

הפרש גובה של כ 30 ס"מ בכניסה למרחב המוגן

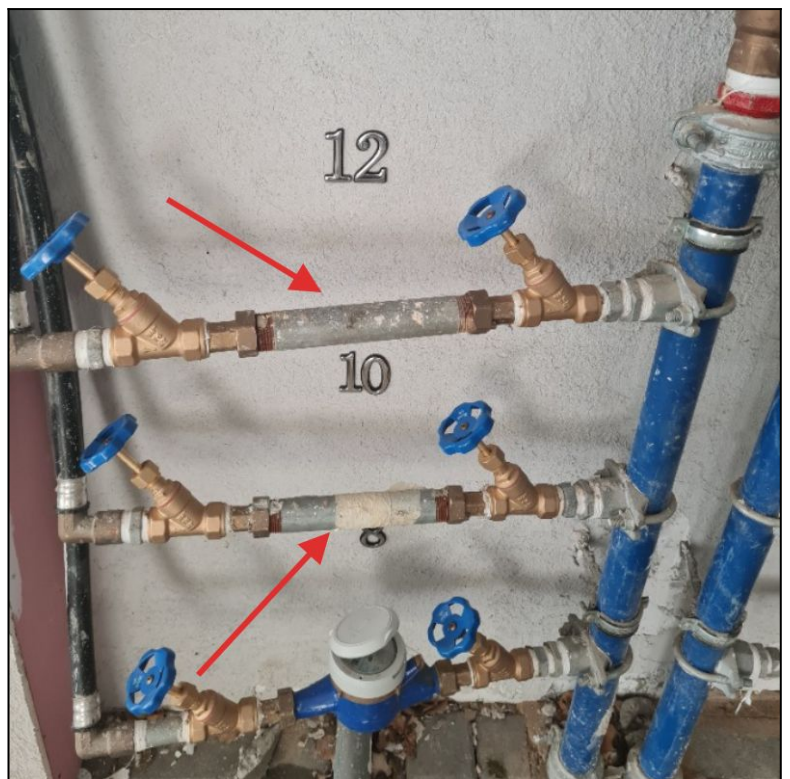
[3.2]

לא בוצע אספקה והרכבה של מוני מים לדירות
12, 10

יש להשלים

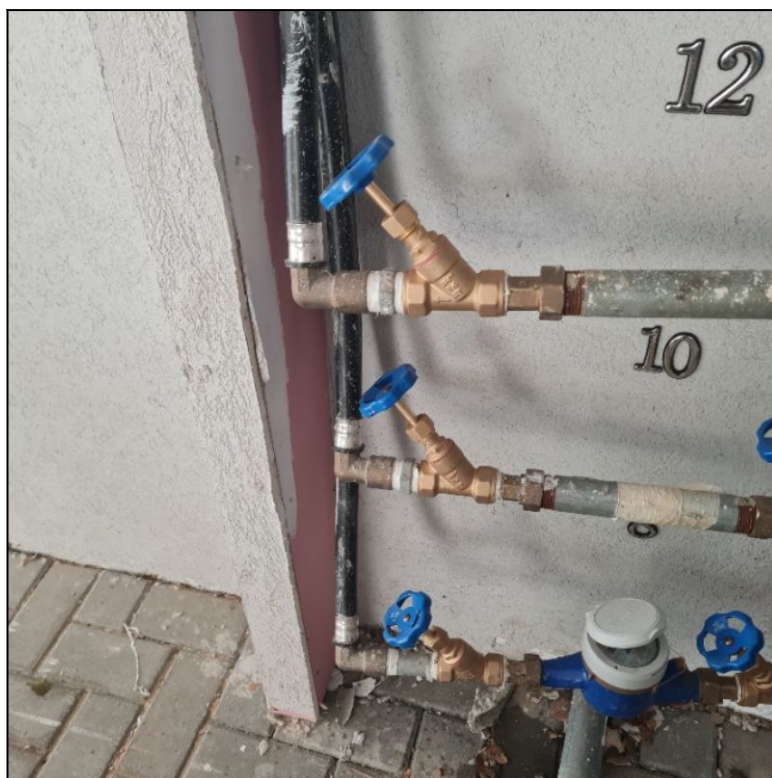
[3.3]

מוני מים רופפים ולא מעוגנים לקיר	ממצא
מוני מים	מיקום
תמונה מדגמית	הערה
יש לבצע עיגון לקיר בטון על ידי שלות חיזוק כנדרש	המלצה
1,200 ₪	מחיר

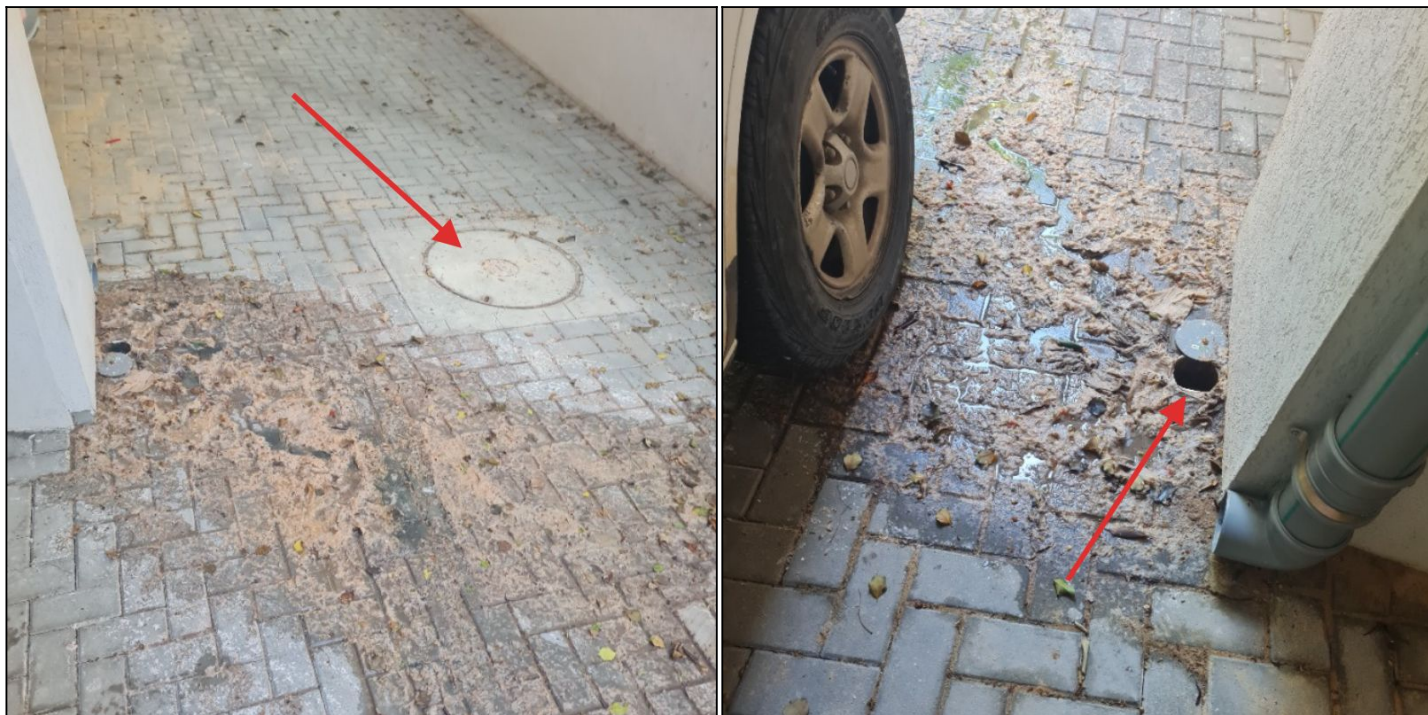
[3.4]

סתימה חוזרת שלוחת הביוב סתומה מי שופחין (ביוב) גולשים דרך צינור 4" המחובר לשלוחה		ממצא
מיקום	חניה חזית צפונית	
המלצה	יש לשחרר את הסתימה ולבצע בדיקה מקיפה לגורם הסיתמות כגון: בדיקת	
מחיר	ש"ח 2,500

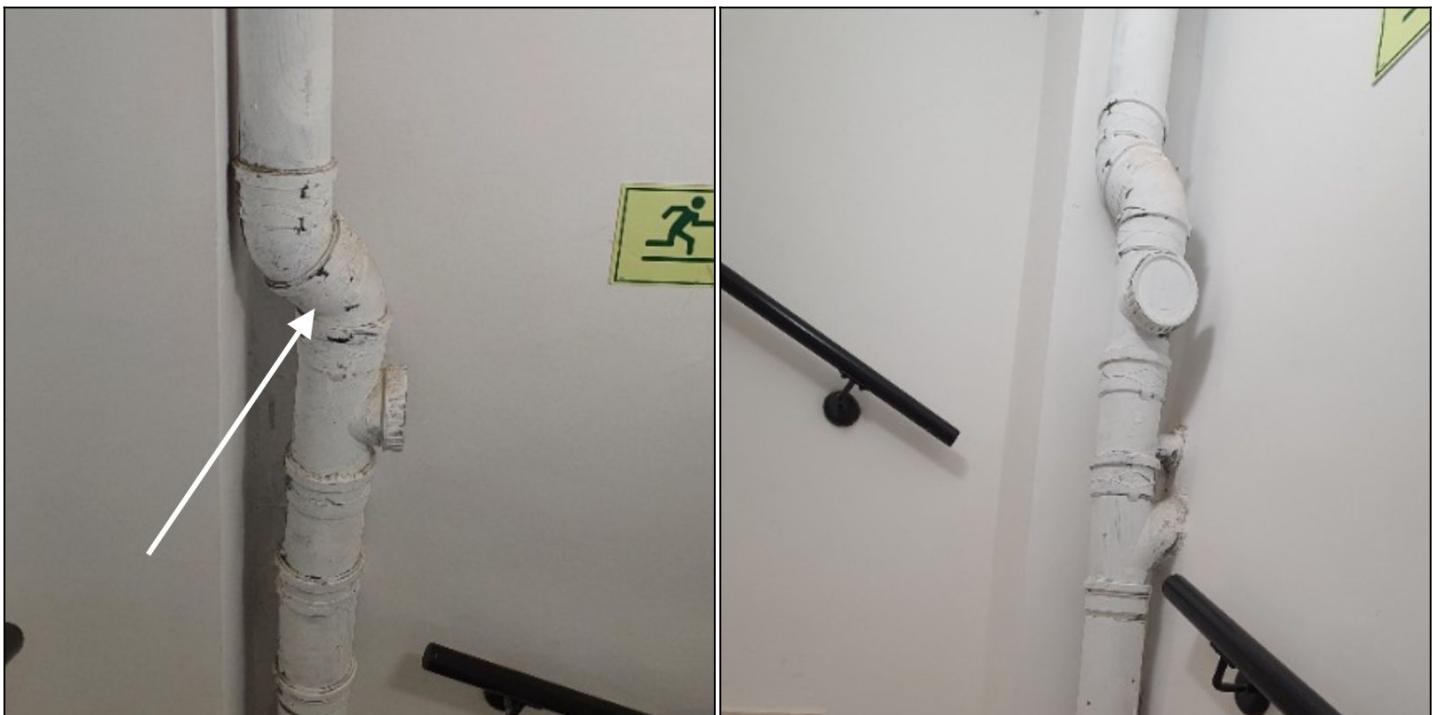
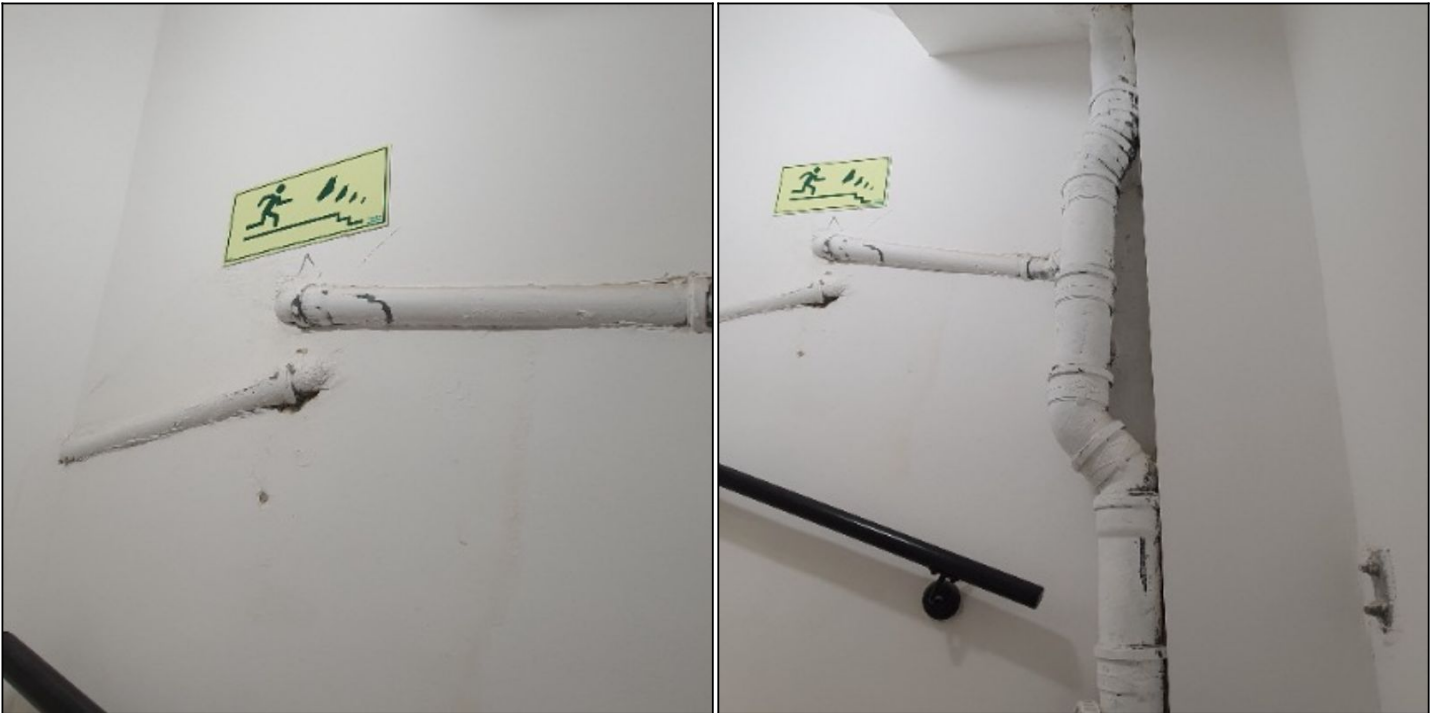
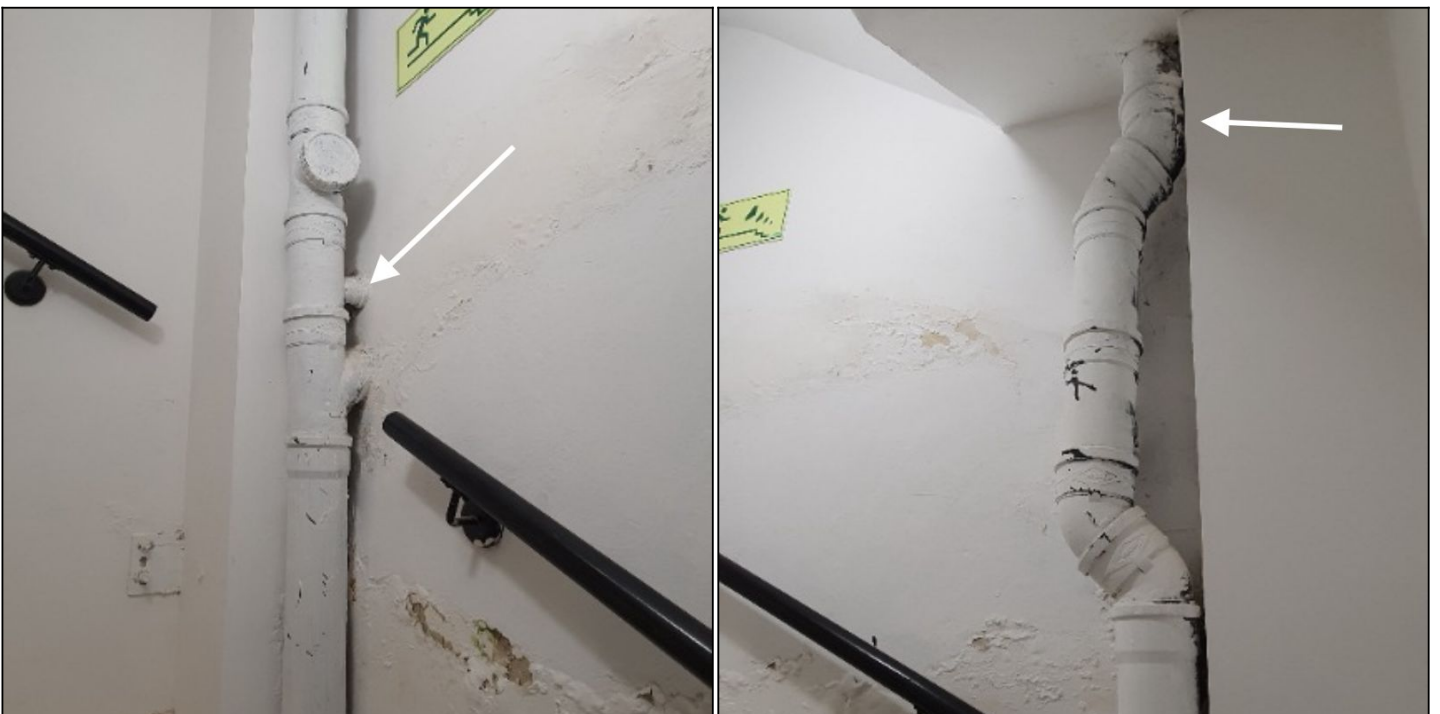
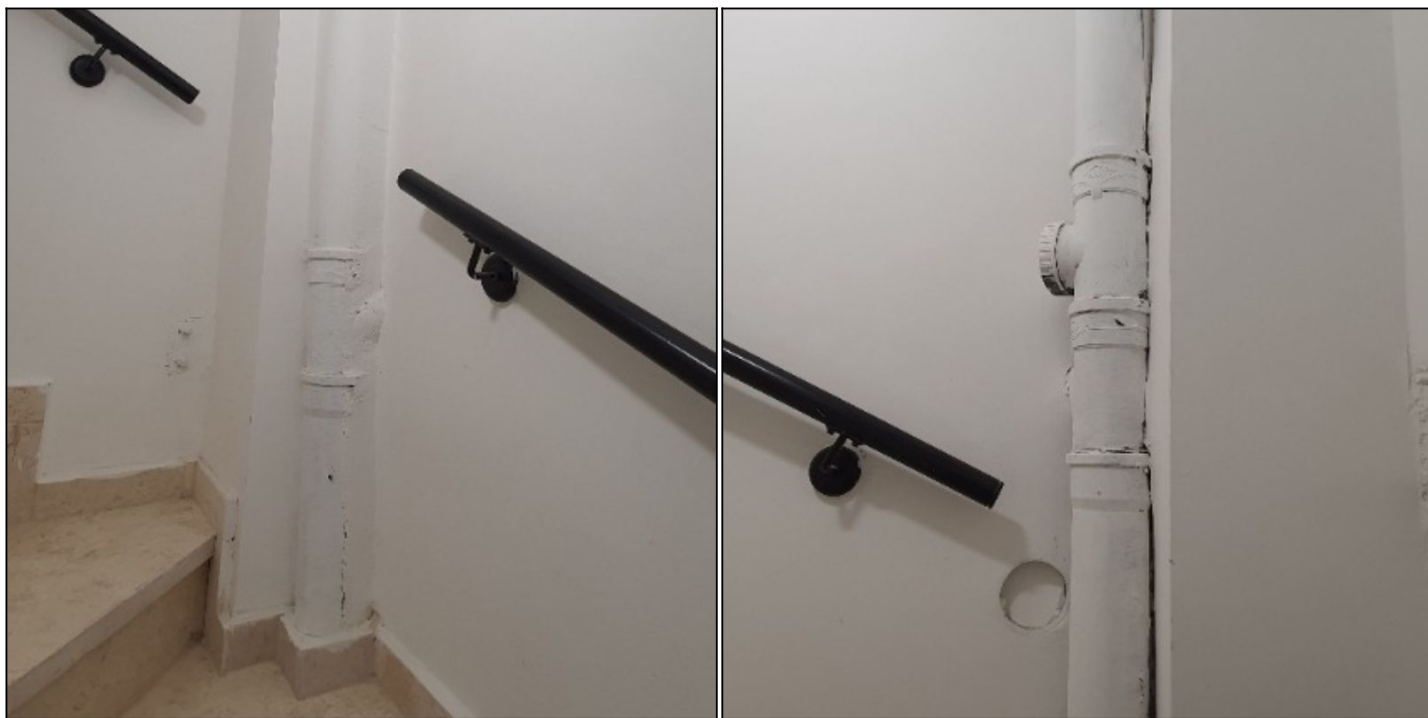
[3.5]

רעשים מצנרת אינסטלציה/ביוב ורטיקלי	ממצא
כללי בחדר מדרגות	מיקום
המחיר כולל יישום בידוד , ומעטפת גבס על פי יועץ אקוסטי	הערה
לבדוק האם בוצע איטום אקוסטי מסביב לצנרת, במידה ולא קיים נדרש לבצע דוגמת אקו-פייפ	המלצה
[תקן 1205.0] "במקומות בהם הצינור אינו עובר בתוך קיר/עמוד בטון יש לבצע בידוד אקוסטי סביב הצנרת."	תקן
20,000 ₪	מחיר

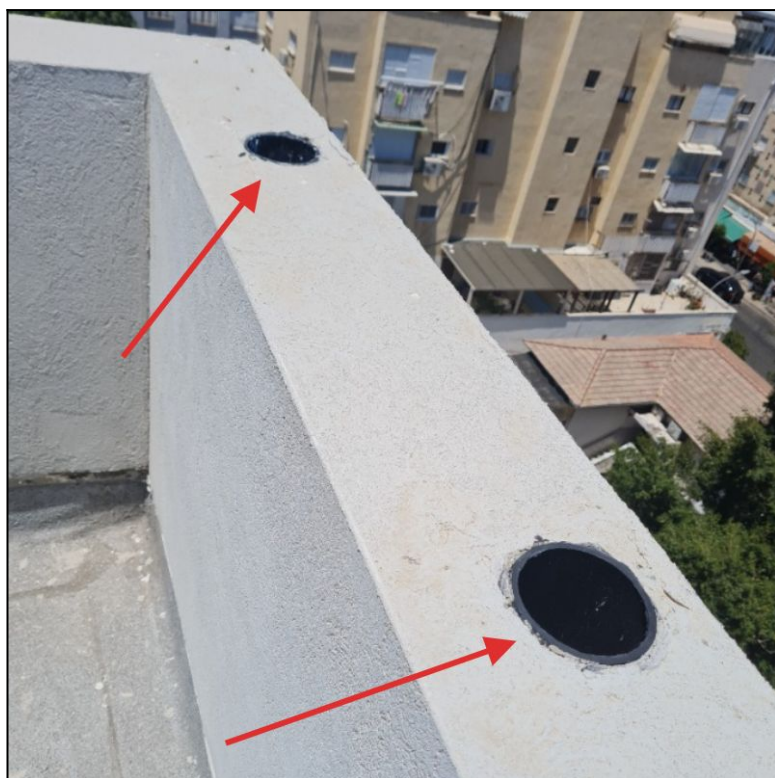
[3.6]

ממצא	צינור אוויר (ארובת יניקה) בוצעו ללא כובע סיני
מיקום	גג משותף
הערה	תמונה מדגמית
המלצה	יש להשלים
מחיר	560 ₪

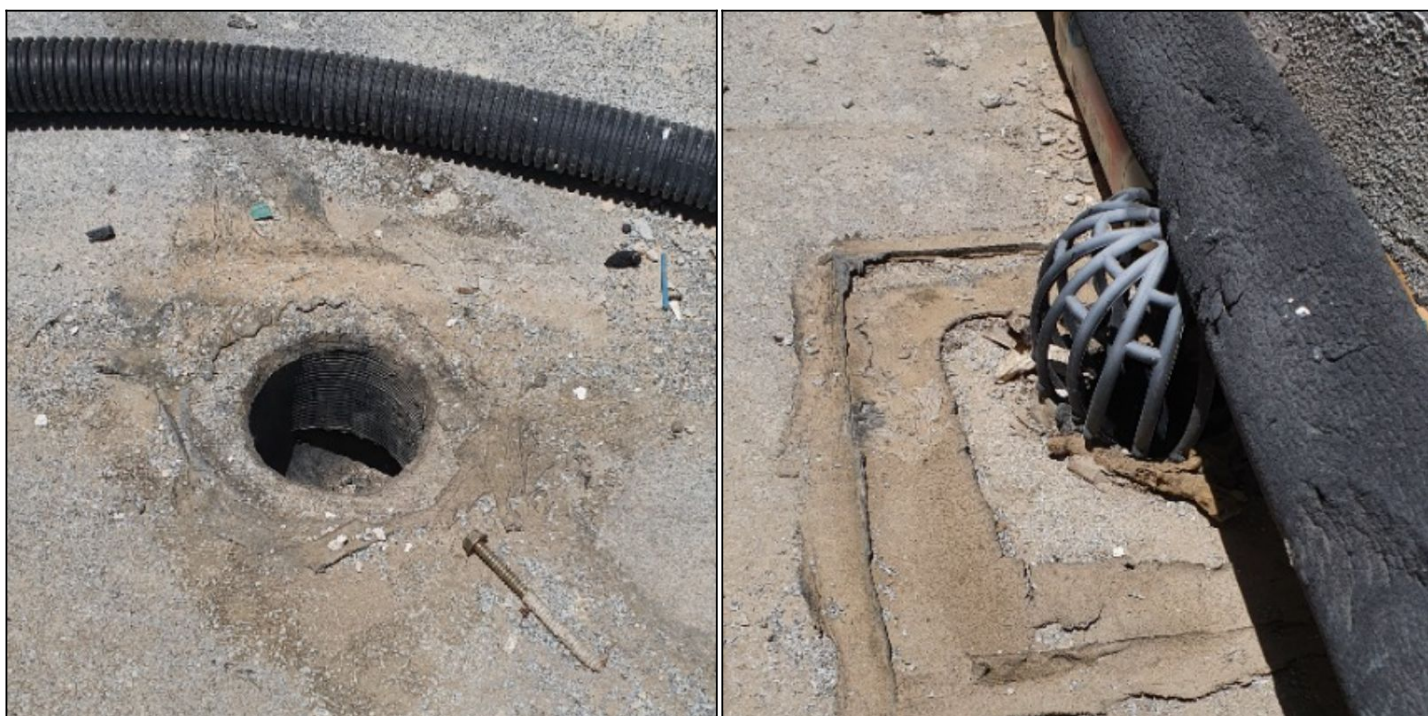
[3.7]

פישר ניקוז מים בוצע ללא מכסה / רשת עליונה שתפקידה למנוע כניסת פסולת העלולה לסתום את מעבר המים		ממצא
גג	מיקום	
נדרש להשלים מכסה / רשת לפתח ניקוז היכן שחסר	המלצה	
250 ₪	מחיר

מכסה כפי שצריך להיות מותקן בצד אחד של הגג

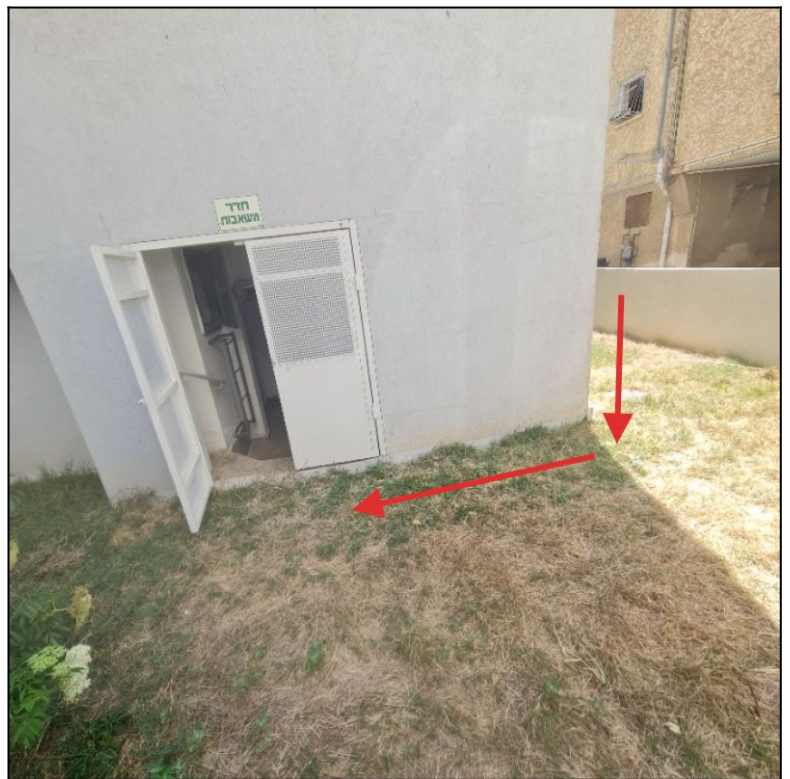
[4.1]

ממצא	לדברי המזמין יש להשלים יציקת בטון כנדרש לא בוצע שביל גישה לחדר משאבות כפי שמופיע בתכניות.
מיקום	חצר אחורית
המלצה	יש להשלים יציקת השביל. יעשה על פי תכנית מהנדס.
מחיר	5,000 ש"ח

שביל גישה לחדר משאבות

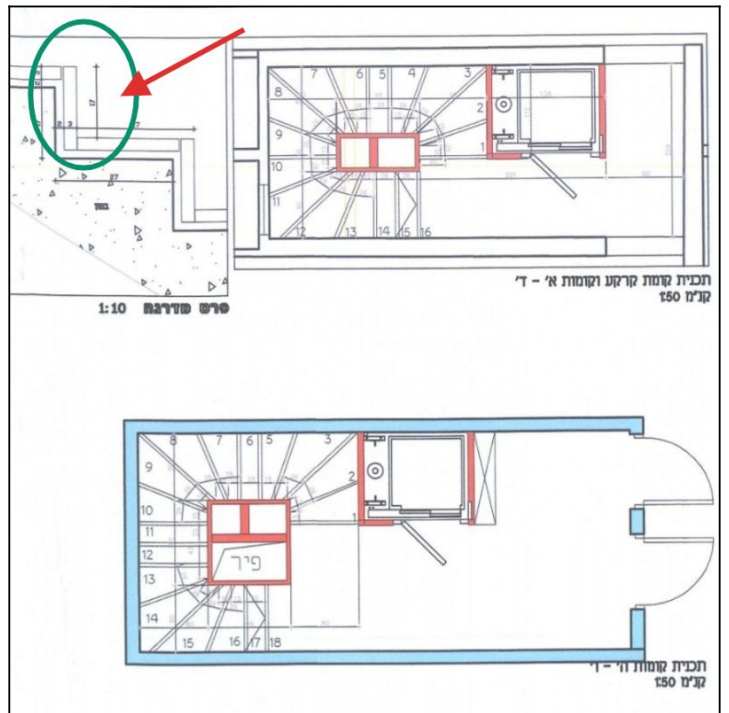
[4.2]

ממצא	רום המדרגה גבוה מהתקן ומהווה קושי משמעותי בעליית מדרגה
מיקום	כללי בחדר המדרגות
המלצה	יש להיוועץ עם שמאי מקרקעין בגין ירידת ערך כללית של המבנה
תקן	גובה מדרגה 17.5 ס"מ גובה מקסימלי. הנוסחה היא: $2H+S=61\sim 63$ ס"מ

בתכנית ההיתר הוגש רום מדרגה 17 ס"מ

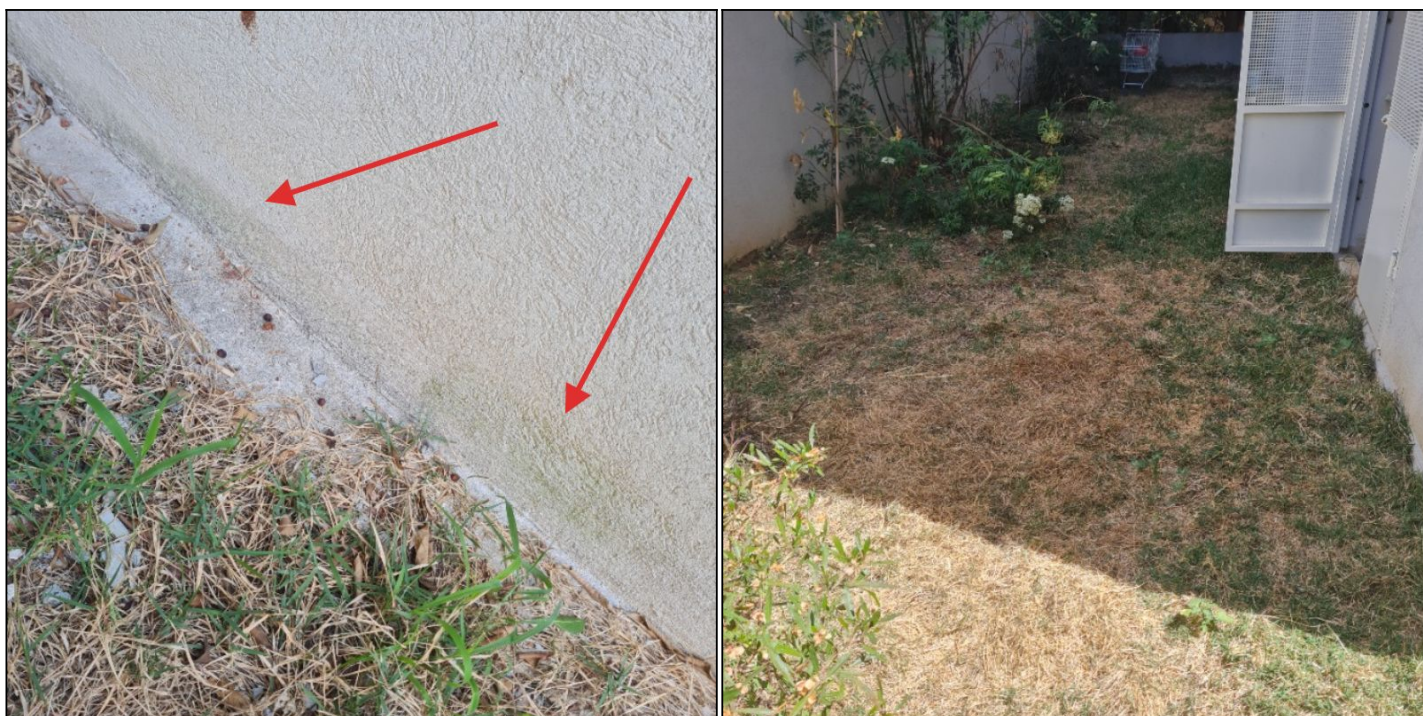
[5.1]

לא בוצע בור חלחול לדברי המזמין הקרקע הנ"ל מלאה בפסולת בנייה והאדמה לא סופגת את המים מפלס המים עולה וניתן להבחין בכתמי ירקת על שכבת הטיח		ממצא
מיקום	חצר אחורית חזית מערבית	
הערה	תמונות מדגמיות	
המלצה	יש לבצע קידוחים לפי צורך המוגדר בתקן עד לשכבת החול הסופגת.	
מחיר	12,000 ₪

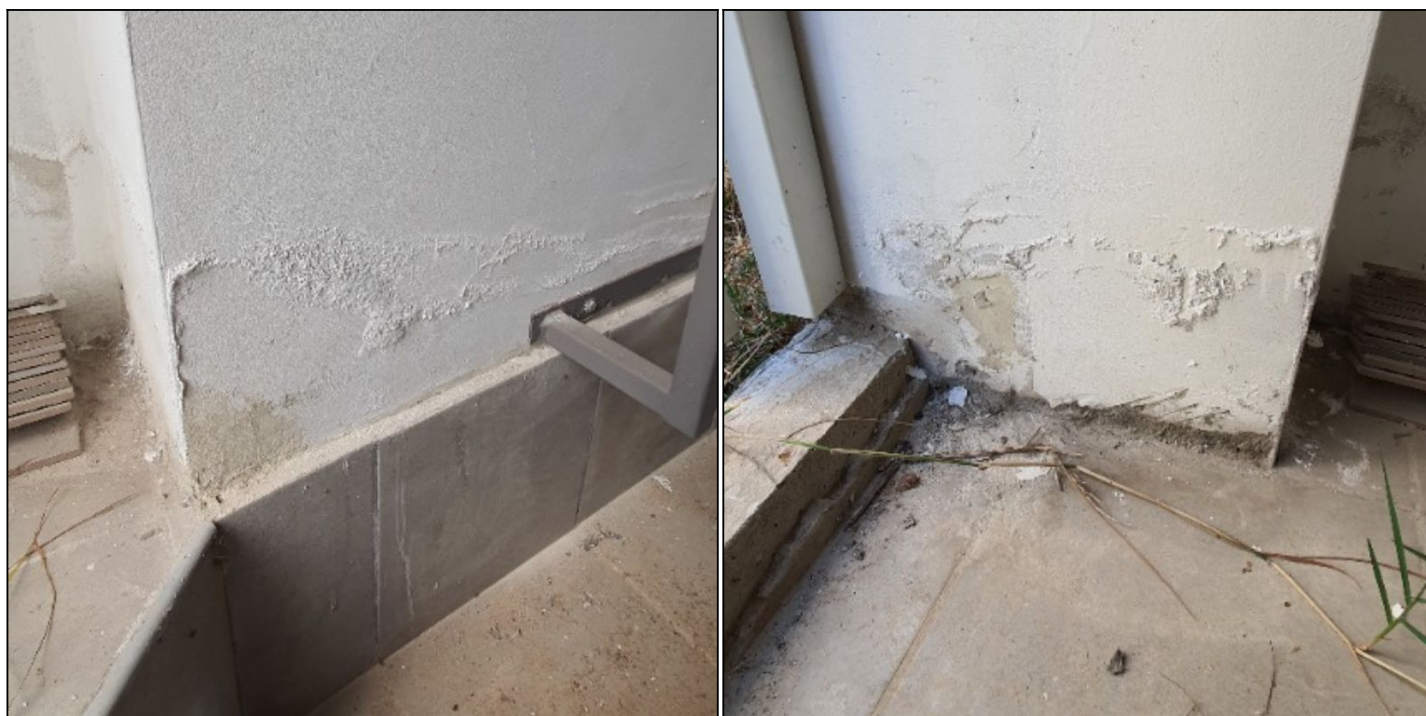
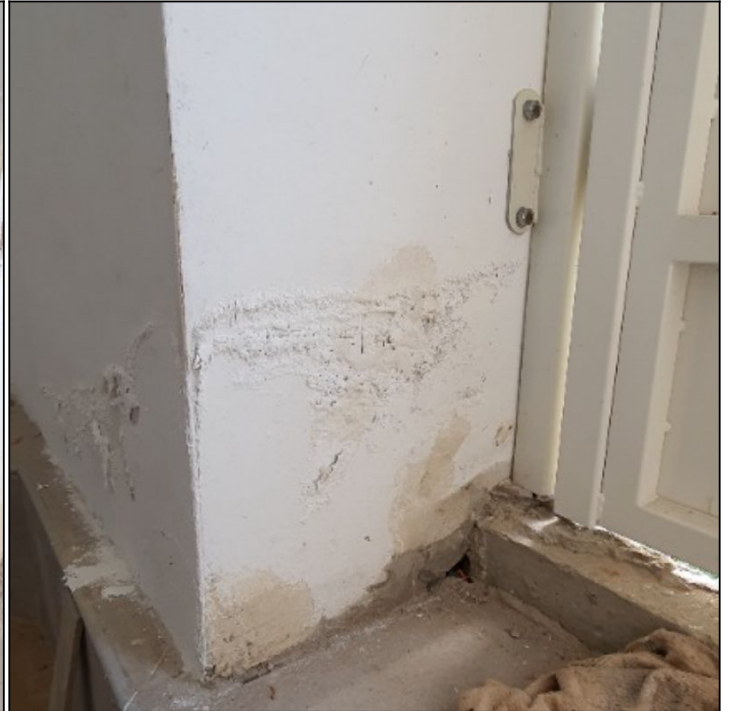
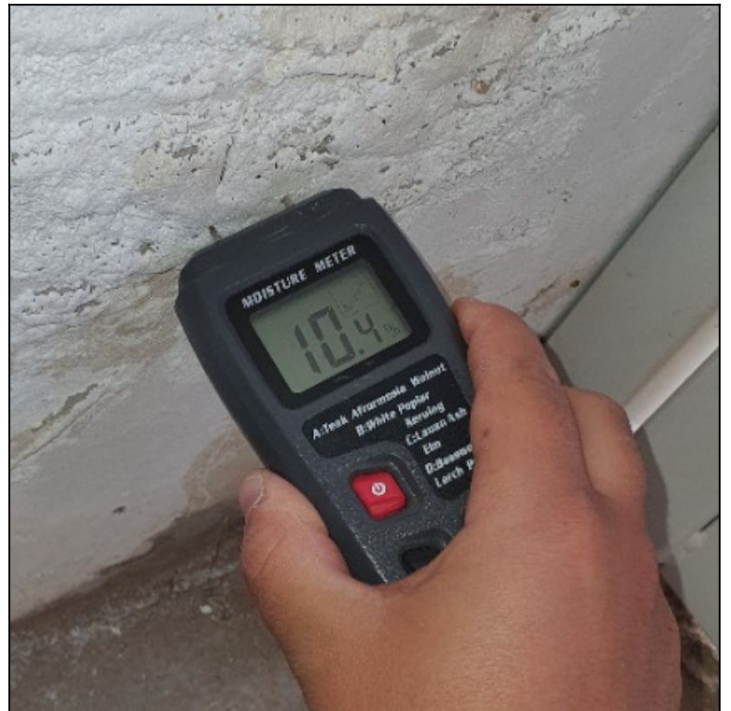
[6.1]

ממצא	במקומות בהם הופיעו סימני רטיבות יש לבצע תיקונים של טיח וצבע לפי התקן
מיקום	חדר משאבות
המלצה	קילוף שכבת הצבע והטיח ותיקון האזור כולו עד לגימור מראה אחיד ותקין
תקן	[תקן 1922 חלק 1 סעיף 3] "מערכת הצבע תגן על המצע מפני לחות, זיהום, שיתוך וחומרים תוקפניים הבאים אתו במגע ותאריך את הקיים שלו. מערכת הצבע תתאים לדרישות התפקוד בהתאם לתנאי הסביבה, כמפורט בחלק המתאים של סדרת תקנים זו, לפני עניין."
מחיר	ש"ח 2,000

בעת ביצוע הבדיקה הקירות נמצאו יבשים ממדי הבדיקה בגבול
הנורמה ולא מעידים ונותנים אינדיקציה למוקדים רטובים

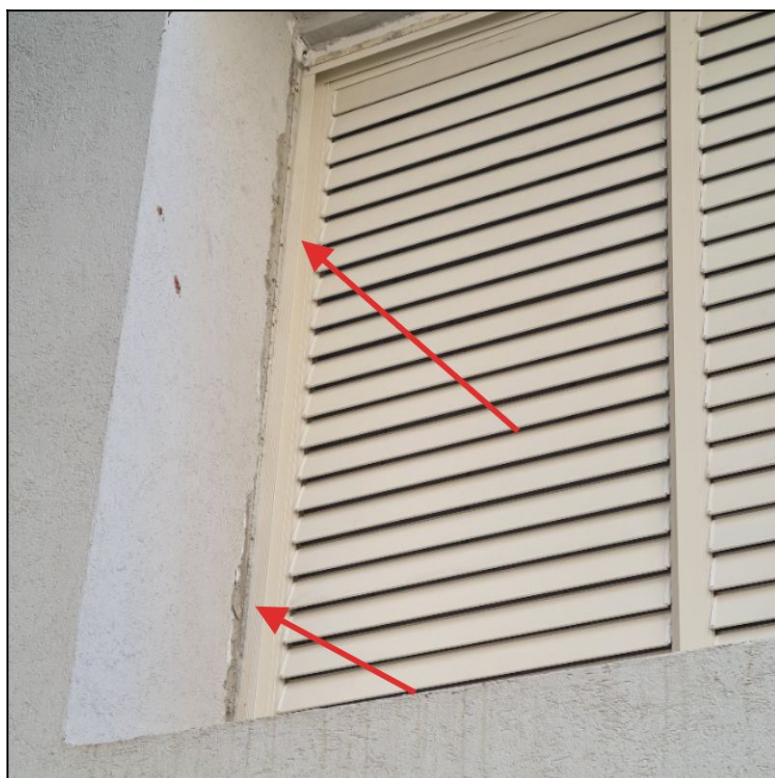
[6.2]

ממצא	טקסטורה חיצונית של קירות חוץ המבנה לא אחידה.
מיקום	חדית מערבית קומה א'
המלצה	יש לתקן עד לקבלת גימור אחיד.
תקן	[תקן 1920 חלק 2 סעיף 3.1] "המראה של מערכת הטיח, גימור הטיח וגוונו יתאימו למוזמן."
מחיר	1,500 ₪

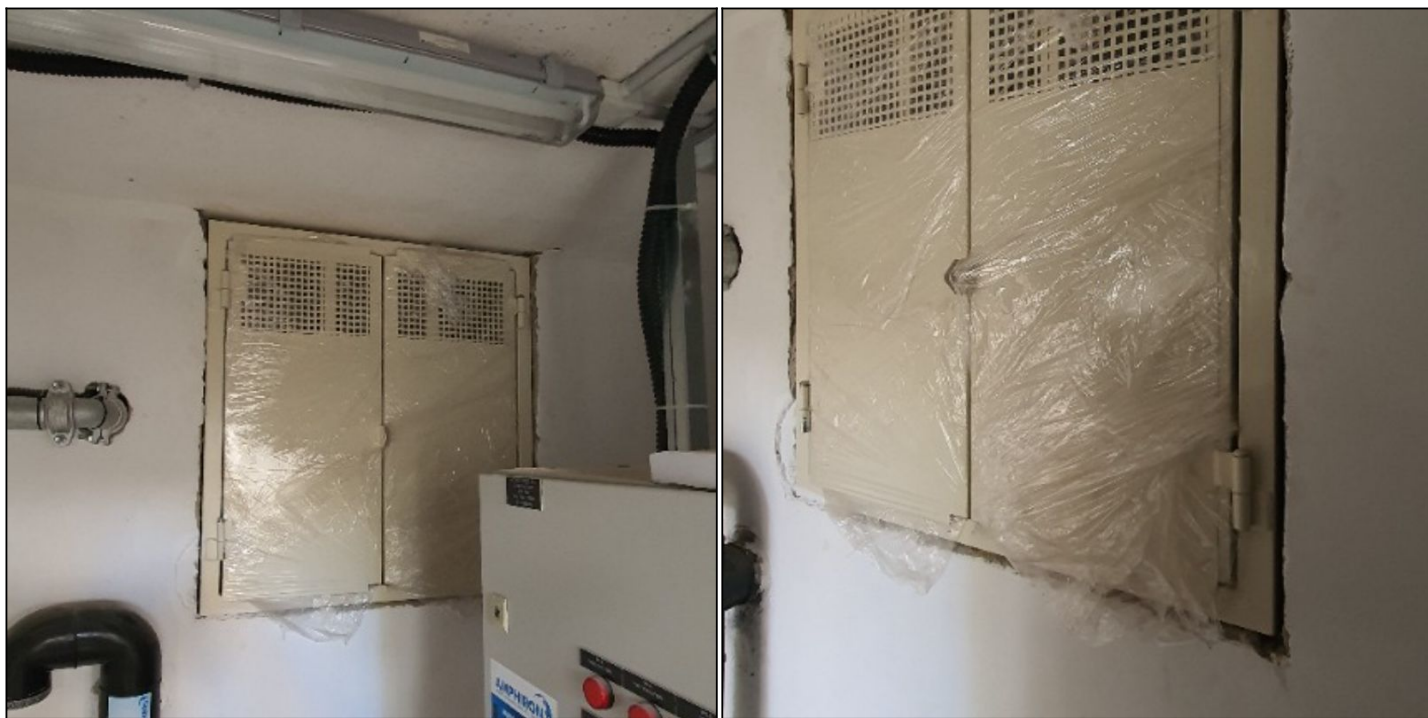
[6.3]

תיקוני טיח/שפכטל וצבע לא אחידים סביב פתחים

תיקוני טיח/שפכטל וצבע וזאת בהתאם לכללי המקצוע. במקומות פזורים בדירה. א. בחיבור בין תקרה לקירות. ב. יש לבצע תיקוני טיח/שפכטל מסביב לשקעים, מפסקים, חלונות, מלבני דלתות ופינות הקירות ג. יש לבצע צביעה חוזרת במקומות פזורים בדירה, ד. יש להשלים צביעת יד נוספת טרם מסירת הדירה למזמין.

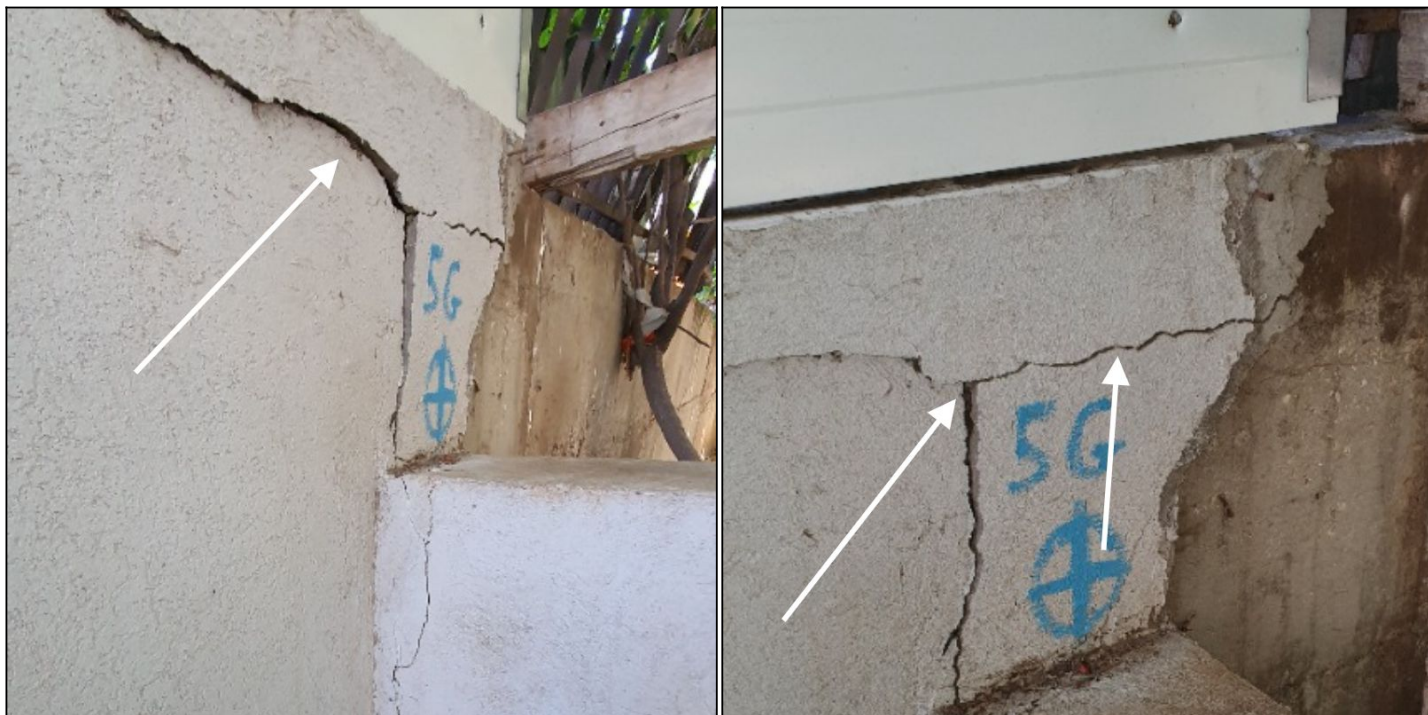
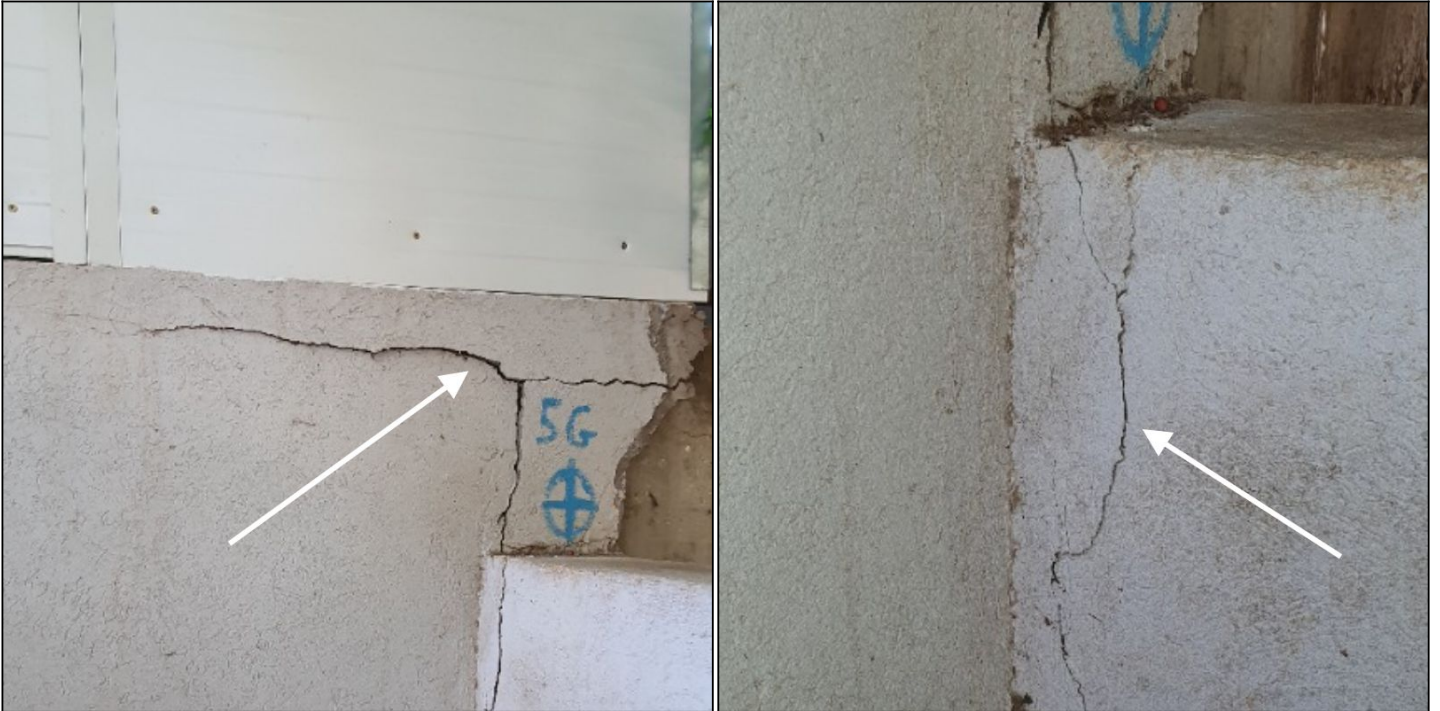
[6.4]

ממצא	סדקים בקיר בעובי מעל 0.3 מ"מ
מיקום	קצה שביל החניה
המלצה	יש לחרוץ מחדש את אזור הסדק ולתקן על פי דרישות התקן
תקן	[תקן 1920 חלק 2 סעיף 3.1] "המראה של מערכת הטיח, גימור הטיח וגוונו יתאימו למוזמן. במערכת טיח המיועדת לגימור בשכבת צבע בלבד לא ייראו סדקים שעוביים גדול מ"מ" 0.3"
מחיר	ש"ח 4,500

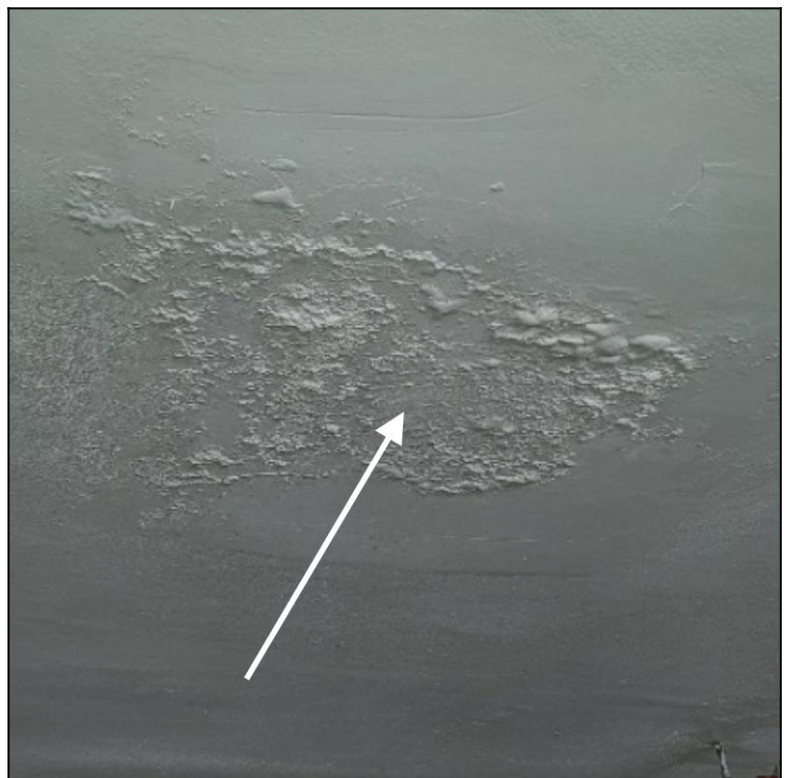
[6.5]

במקומות בהם הופיעו סימני רטיבות יש לבצע תיקונים של טיח וצבע לפי התקן		ממצא
מיקום	חניה	
המלצה	קילוף שכבת הצבע והטיח ותיקון האזור כולו עד לגימור מראה אחיד ותקין	
תקן	[תקן 1922 חלק 1 סעיף 3] "מערכת הצבע תגן על המצע מפני לחות, זיהום, שיתוך וחומרים תוקפניים הבאים אתו במגע ותאריך את הקיים שלו. מערכת הצבע תתאים לדרישות התפקוד בהתאם לתנאי הסביבה, כמפורט בחלק המתאים של סדרת תקנים זו, לפני עניין."	
מחיר	1,500 ₪

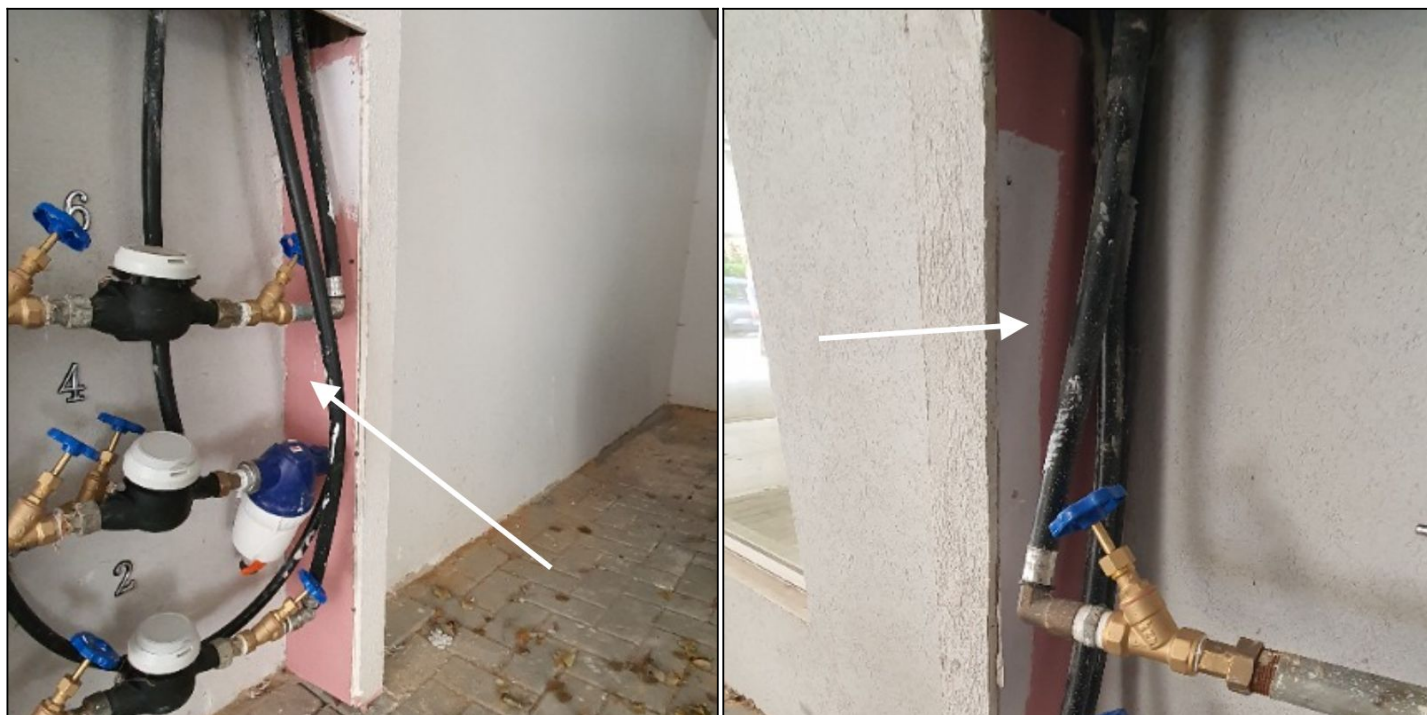
[6.6]

<p>צביעה לקויה ולא מקצועית של הקירות/תקרה. לא בוצעה הכנה כראוי של הקירות לפני ביצוע עבודות הצביעה.</p>	<p>ממצא</p>
<p>ארון מוני מים</p>	<p>מיקום</p>
<p>נדרש לבצע גימור של שפכטל וצבע על הגבס בחלק הפנימישל מוני המים</p>	<p>הערה</p>
<p>נדרש לשפשף את הצבע מהקירות להכין את הקירות והתקרות לצביעה ולצבוע מחדש בשלוש שכבות לפחות של צבע מתאים, תוך הקפדה על ביצוע מקצועי וקבלת גוון תואם ומראה אחיד.</p>	<p>המלצה</p>
<p>[תקן 1922 ומפרט הכללי סעיף 11031] "כל משטחי טיח ובטון ינוקו היטב מגרגירי חול, זנבות מלט, כתמים וכו' יש לסתום חורים ושקעים ליד ברזל זיון, סדקים ושאר פגמים באמצעות מלט ויצירת צבע פנים עד שהמשטח יהיה חלק אחיד וישר"</p>	<p>תקן</p>
<p>1,000 ₪</p>	<p>מחיר</p>

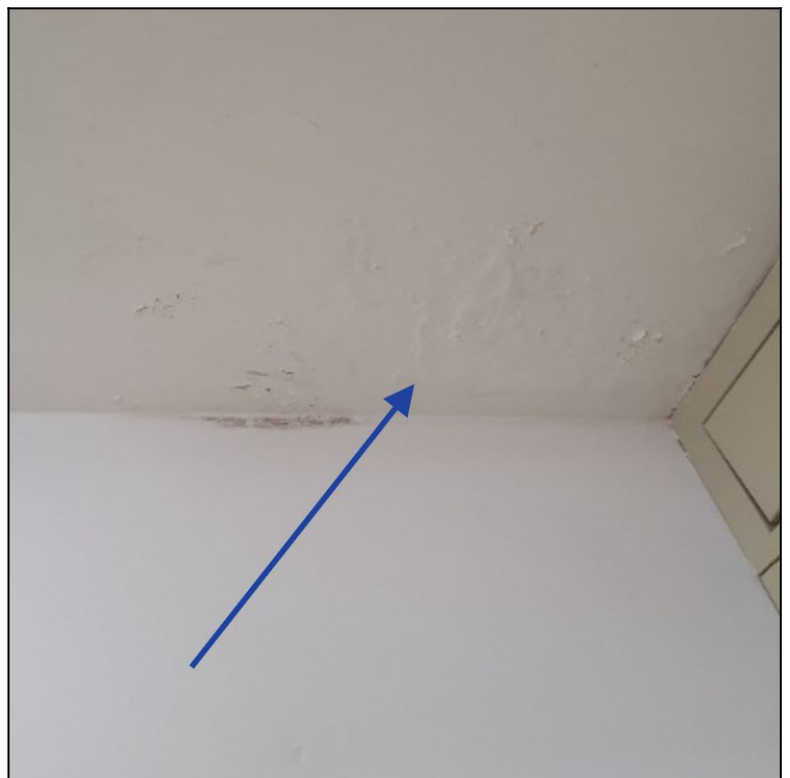
[6.7]

במקומות בהם הופיעו סימני רטיבות יש לבצע תיקונים של טיח וצבע לפי התקן		ממצא
	לובי כניסה	מיקום
	קילוף שכבת הצבע והטיח ותיקון האזור כולו עד לגימור מראה אחיד ותקין	המלצה
	[תקן 1922 חלק 1 סעיף 3] "מערכת הצבע תגן על המצע מפני לחות, זיהום, שיתוך וחומרים תוקפניים הבאים אתו במגע ותאריך את הקיים שלו. מערכת הצבע תתאים לדרישות התפקוד בהתאם לתנאי הסביבה, כמפורט בחלק המתאים של סדרת תקנים זו, לפני עניין."	תקן
	550 ₪	מחיר
