חוות דעת הנדסית - רכוש המשותף

כתובת: השקד ראשון לציון

תאריך ביקור בנכס	שם המזמין	שם הבודק	נלווים לביקור
14-05-2021		אלעד עזרא	וועד הבניין

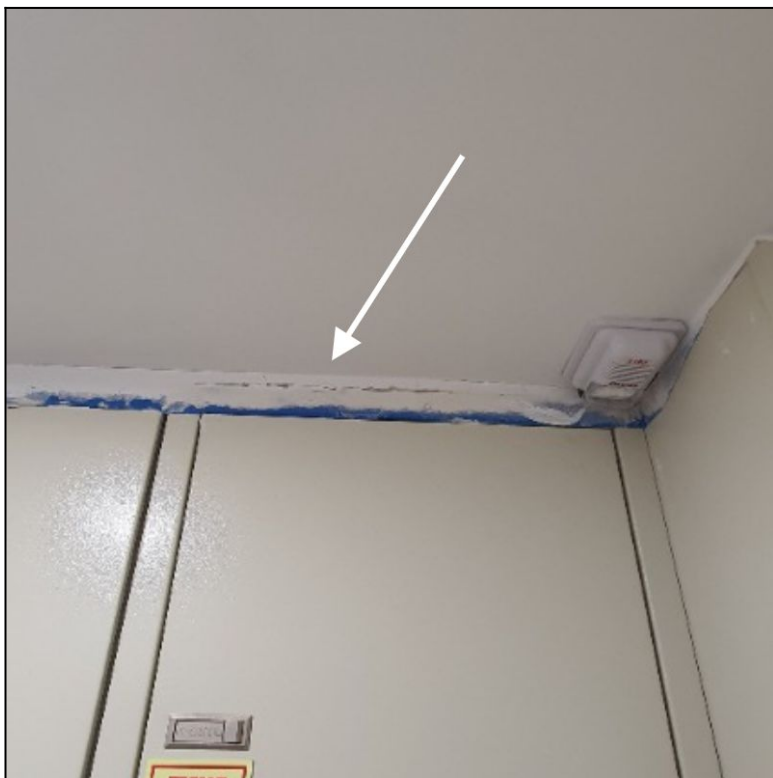
[6.8]

תיקוני טיח/שפכטל וצבע במקומות פזורים בדירה.

תיקוני טיח/שפכטל וצבע וזאת בהתאם לכללי המקצוע. במקומות פזורים בדירה. א. בחיבור בין תקרה לקירות. ב. יש לבצע תיקוני טיח/שפכטל מסביב לשקעים, מפסקים, חלונות, מלבני דלתות ופינות הקירות ג. יש לבצע צביעה חוזרת במקומות פזורים בדירה, ד. יש להשלים צביעת יד נוספת טרם מסירת הדירה למזמין.

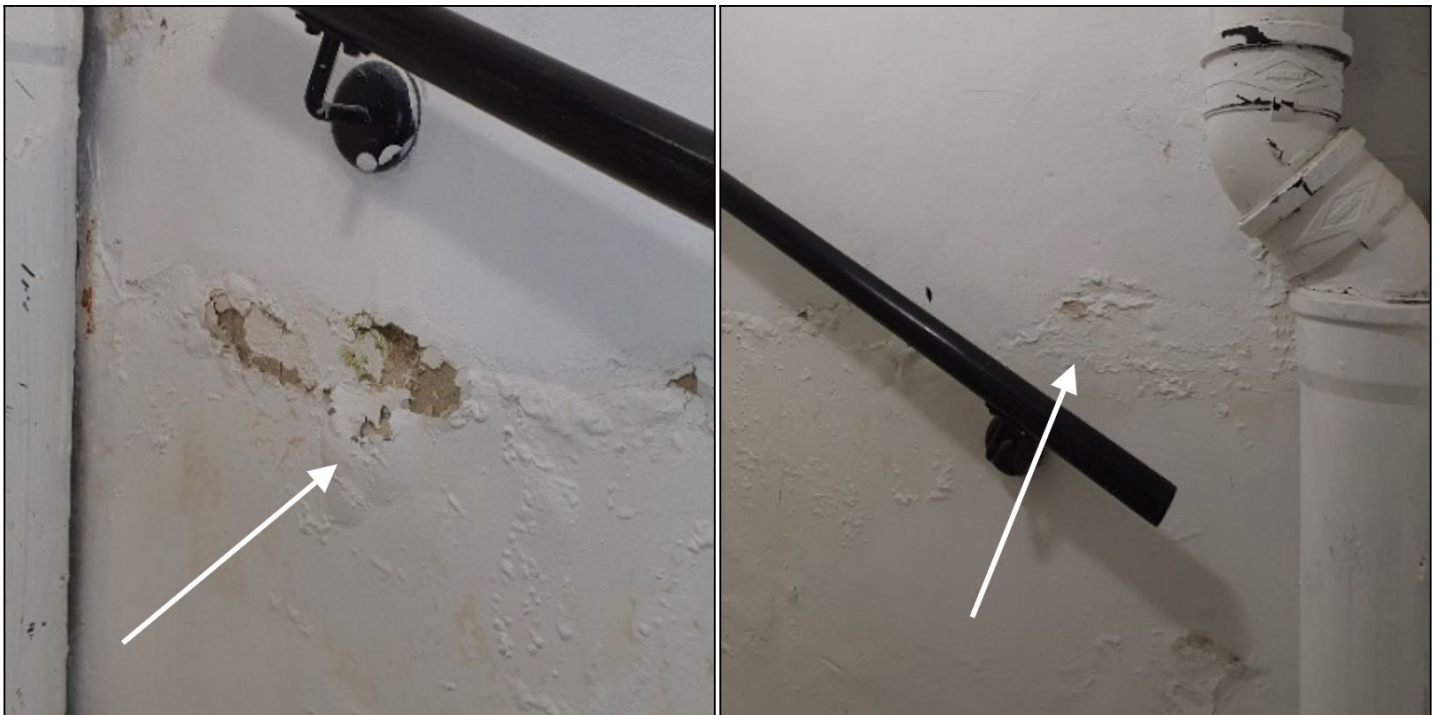
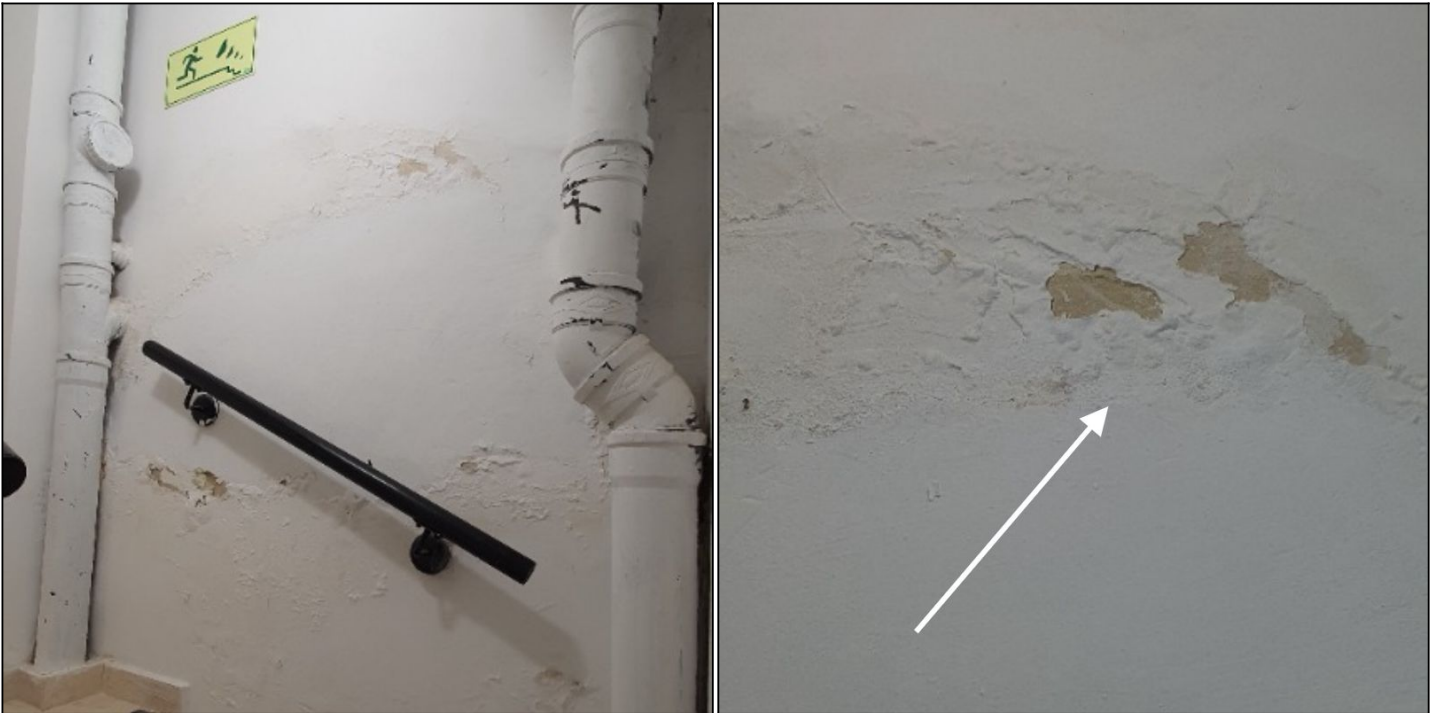
[6.9]

<p>במקומות בהם הופיעו סימני רטיבות יש לבצע תיקונים של טיח וצבע לפי התקן</p>	<p>ממצא</p>
<p>חדר מדרגות בין קומות 2-3</p>	<p>מיקום</p>
<p>קילוף שכבת הצבע והטייח ותיקון האזור כולו עד לגימור מראה אחיד ותקין</p>	<p>המלצה</p>
<p>[תקן 1922 חלק 1 סעיף 3] "מערכת הצבע תגן על המצע מפני לחות, זיהום, שיתוך וחומרים תוקפניים הבאים אתו במגע ותאריך את הקיים שלו. מערכת הצבע תתאים לדרישות התפקוד בהתאם לתנאי הסביבה, כמפורט בחלק המתאים של סדרת תקנים זו, לפני עניין."</p>	<p>תקן</p>
<p>2,000 ₪</p>	<p>מחיר</p>

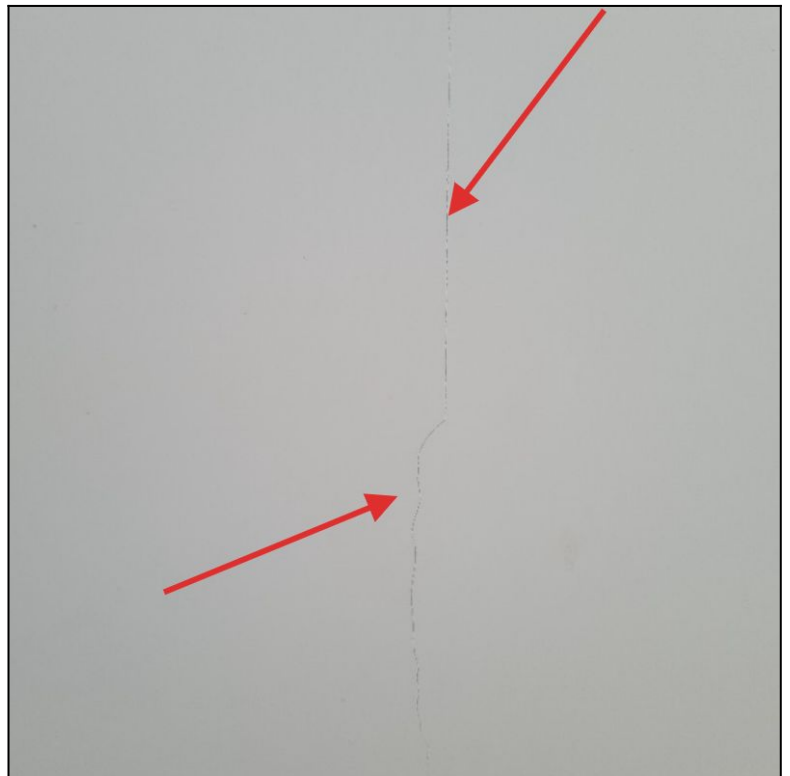
[6.10]

ממצא	סדקים בקיר בעובי מעל 0.3 מ"מ
מיקום	קומה 8 יציאה לגג
המלצה	יש לחרוץ מחדש את אזור הסדק ולתקן על פי דרישות התקן
תקן	[תקן 1920 חלק 2 סעיף 3.1] "המראה של מערכת הטיח, גימור הטיח וגוונו יתאימו למוזמן. במערכת טיח המיועדת לגימור בשכבת צבע בלבד לא ייראו סדקים שעוביים גדול מ"מ" 0.3"
מחיר	850 ₪

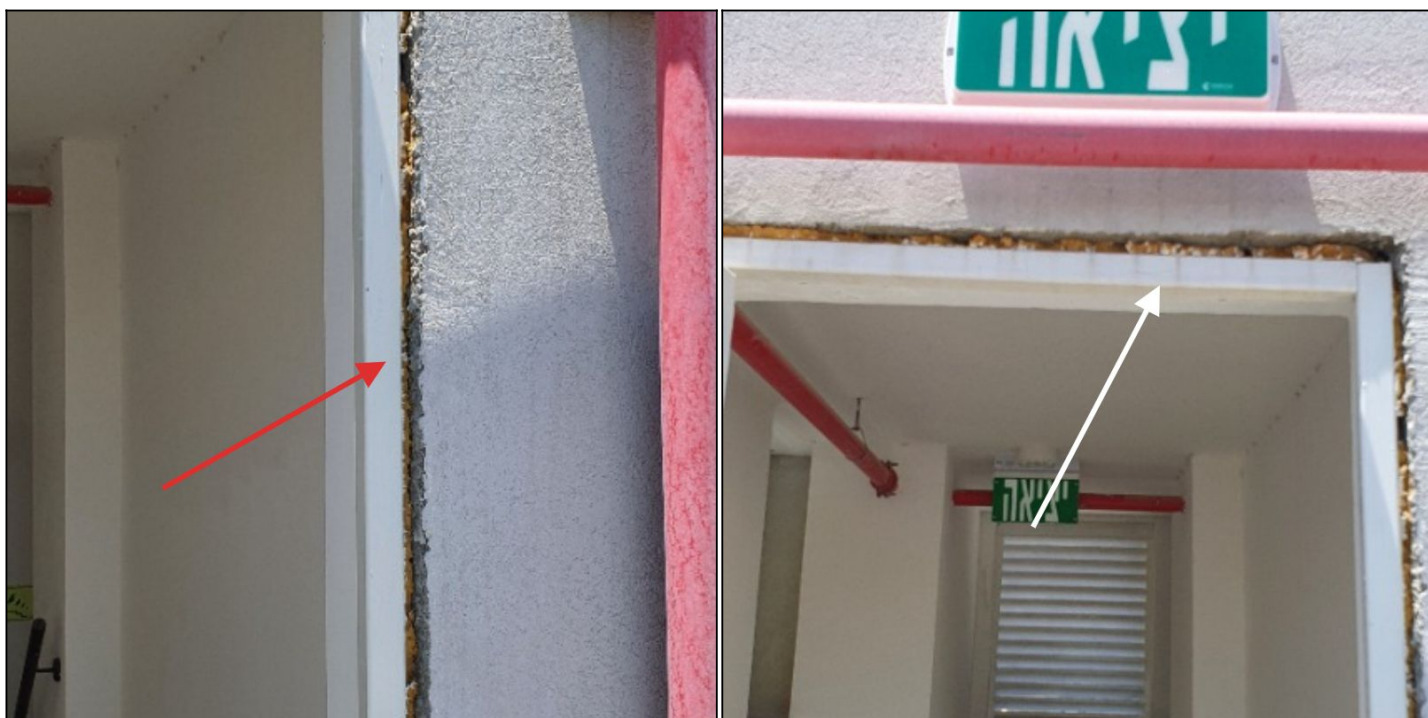
[6.11]

תיקוני טיח/שפכטל וצבע במקומות פזורים בדירה.

תיקוני טיח/שפכטל וצבע וזאת בהתאם לכללי המקצוע. במקומות פזורים בדירה. א. בחיבור בין תקרה לקירות. ב. יש לבצע תיקוני טיח/שפכטל מסביב לשקעים, מפסקים, חלונות, מלבני דלתות ופינות הקירות ג. יש לבצע צביעה חוזרת במקומות פזורים בדירה, ד. יש להשלים צביעת יד נוספת טרם מסירת הדירה למזמין.

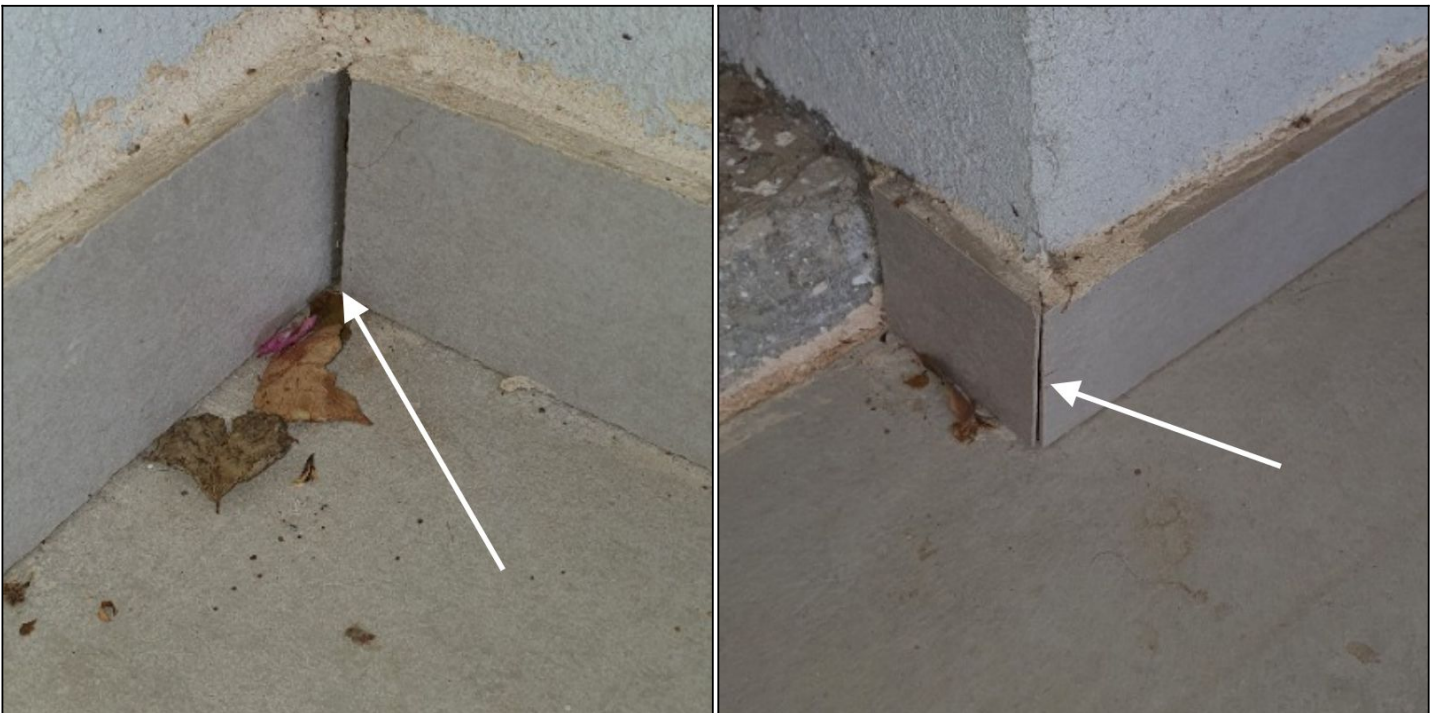
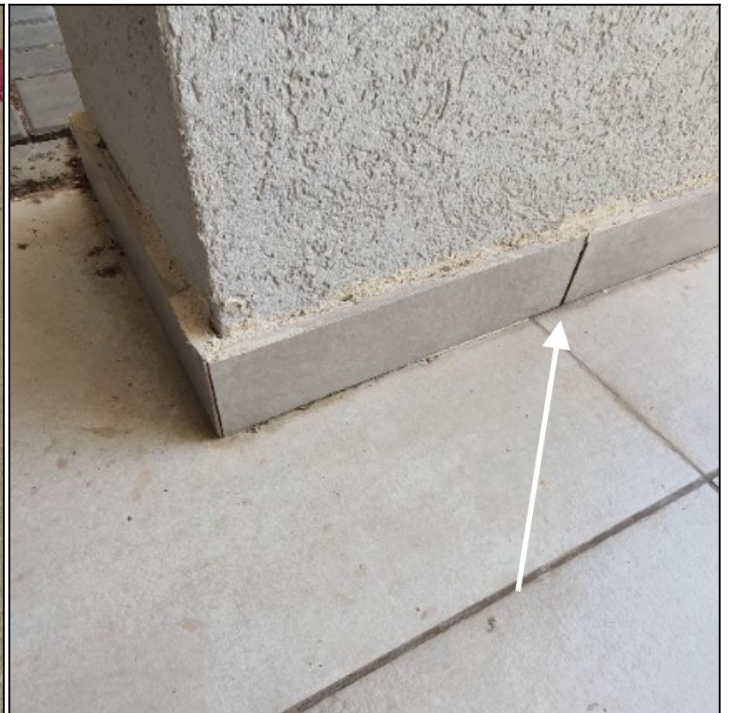
[7.1]

ממצא	רובה, גימור לא אחיד, מחורר ובגוונים שונים של חומר מילוי במישקים בריצוף.
מיקום	רחבת כניסה
הערה	תמונות מדגמיות
המלצה	נדרש לחרוץ רובה קיימת באמצעות סכין מיוחדת המיועדת לכך ולבצע מילוי מחדש תוך הקפדה על גוון רובה אחיד, לנקות מישקים ולמלא מחדש בצורה מקצועית ואחידה.
תקן	[תקן 1555 חלק 3 סעיף 3.1 וסעיף 2.2.11] "המישקים בין אריחי השיפולים יהוו המשך למישקים בין אריחי הרצפה, אלא אם תוכנן אחרת. מילוי המישקים יהיה אחיד וללא חללים, והוא יתאים לגוון המוזמן. חומרי המילוי למישקים רגילים עבור אותו חלל בבניין יוזמנו מאצווה אחת, כדי להבטיח את אחידות הגוון."
מחיר	1,300 ₪

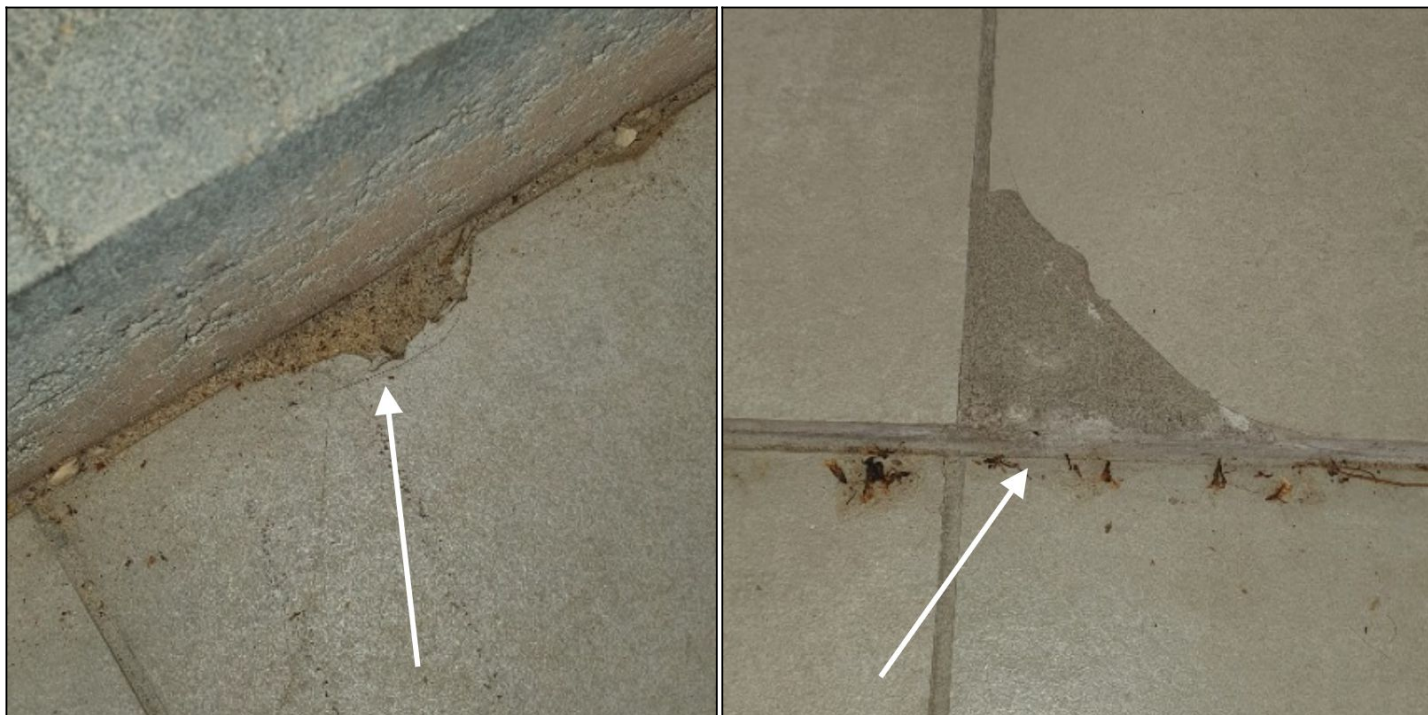
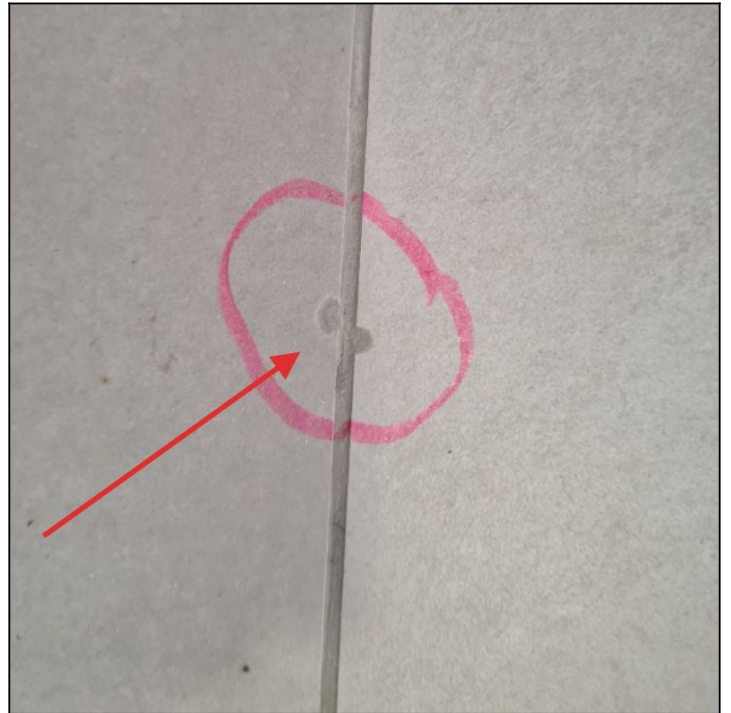
[7.2]

פגיעות ופגמים באריחים.		ממצא
	לובי כניסה	מיקום
	נדרש לפרק ולהחליף האריחים הפגומים באריחים מאותו ספק, סדרה וקוד גוון תואם	המלצה
	[תקן 1555 חלק 3 סעיף 5.1.4.2] "בודקים שכל האריחים והלוחות שלמים. אריחים ולוחות שנסדקו או נפגעו במהלך העבודה או נתגלו כפגומים יוסרו ויוחלפו באחרים"	תקן
	640 ש"ח	מחיר

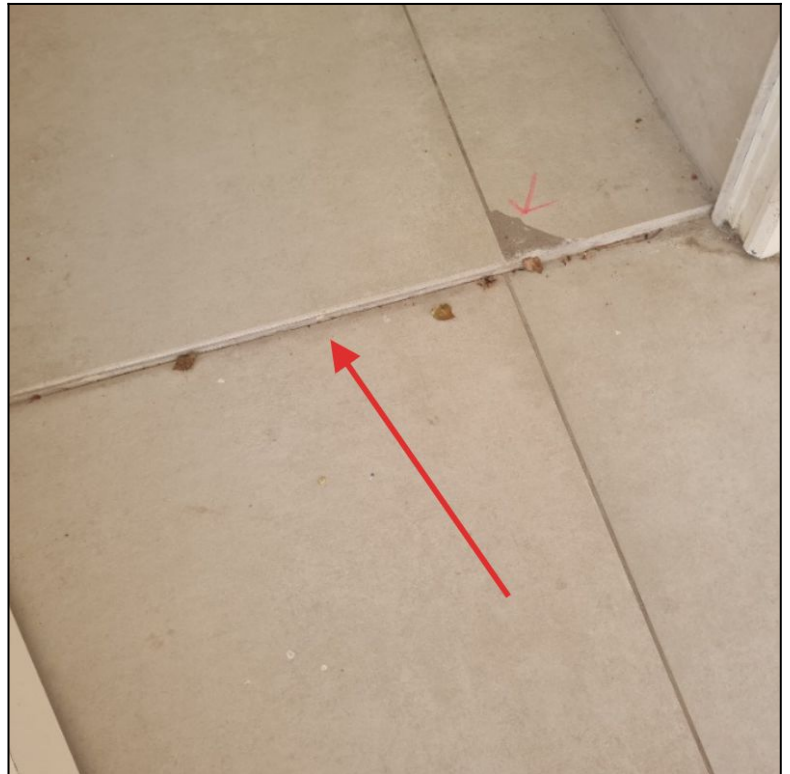
[7.3]

ממצא	הריצוף בוצע ללא פס הפרדה עשוי פליז או אלומיניום כמקובל.
מיקום	כניסה ללובי
המלצה	נדרש להשלים פס הפרדה/פינה מאלומיניום במעבר בין מפלסים שונים
תקן	[המפרט הכללי סעיף 100811 וסעיף 10024] "המעבר בין שטחים רטובים ויבשים יהיה מדורג ויבצוע לפי התוכניות. במקומות בהם הפרשי מפלסים, יש לסיים את הריצוף בפס אלומיניום שטוח בחתך מינימלי של 3/30 מ"מ מעוגן היטב"
מחיר	400 ₪

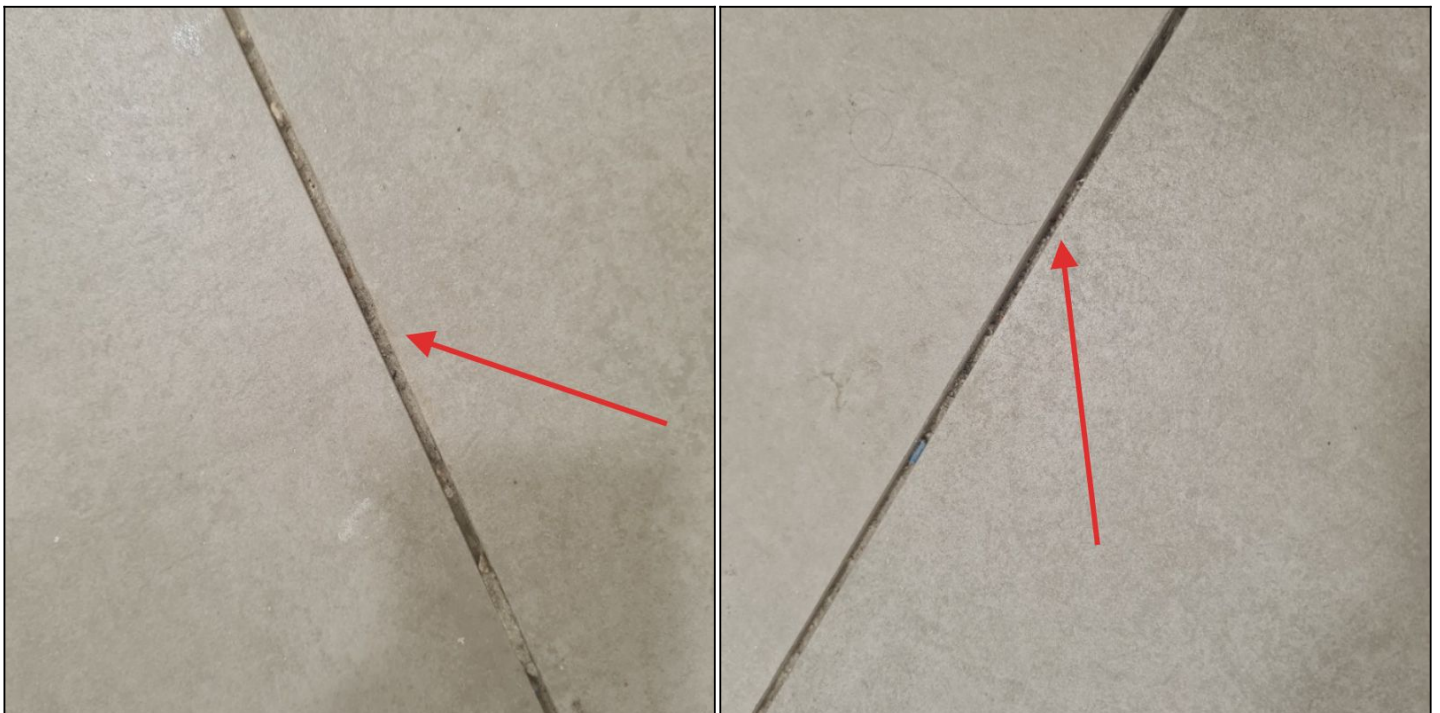
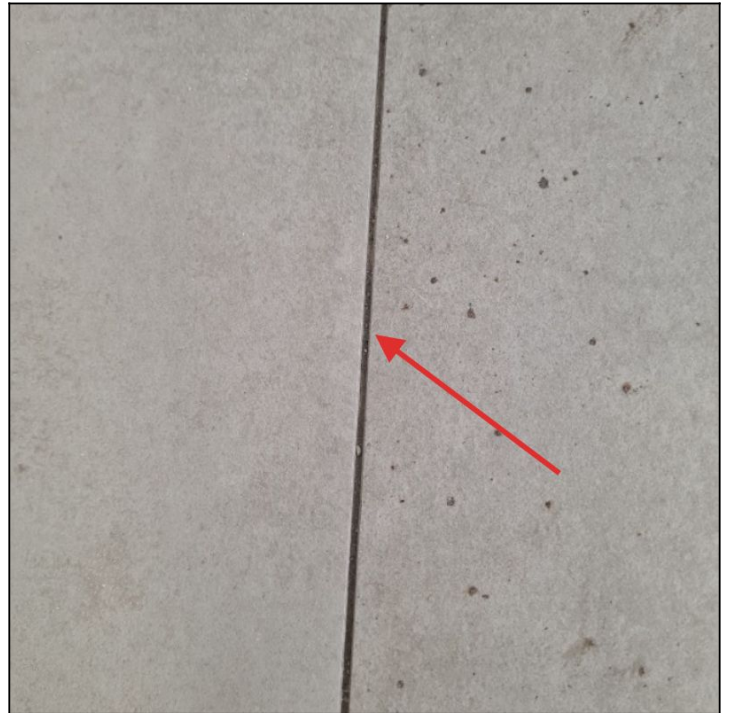
[7.4]

רובה, גימור לא אחיד, מחורר ובגוונים שונים של חומר מילוי במישקים בריצוף.	ממצא
לובי כניסה	מיקום
תמונות מדגמיות	הערה
נדרש לחרוץ רובה קיימת באמצעות סכין מיוחדת המיועדת לכך ולבצע מילוי מחדש תוך הקפדה על גוון רובה אחיד, לנקות מישקים ולמלא מחדש בצורה מקצועית ואחידה.	המלצה
[תקן 1555 חלק 3 סעיף 3.1 וסעיף 2.2.11] "המישקים בין אריחי השיפולים יהוו המשך למישקים בין אריחי הרצפה, אלא אם תוכנן אחרת. מילוי המישקים יהיה אחיד וללא חללים, והוא יתאים לגוון המוזמן. חומרי המילוי למישקים רגילים עבור אותו חלל בבניין יוזמנו מאצווה אחת, כדי להבטיח את אחידות הגוון."	תקן
700 ₪	מחיר

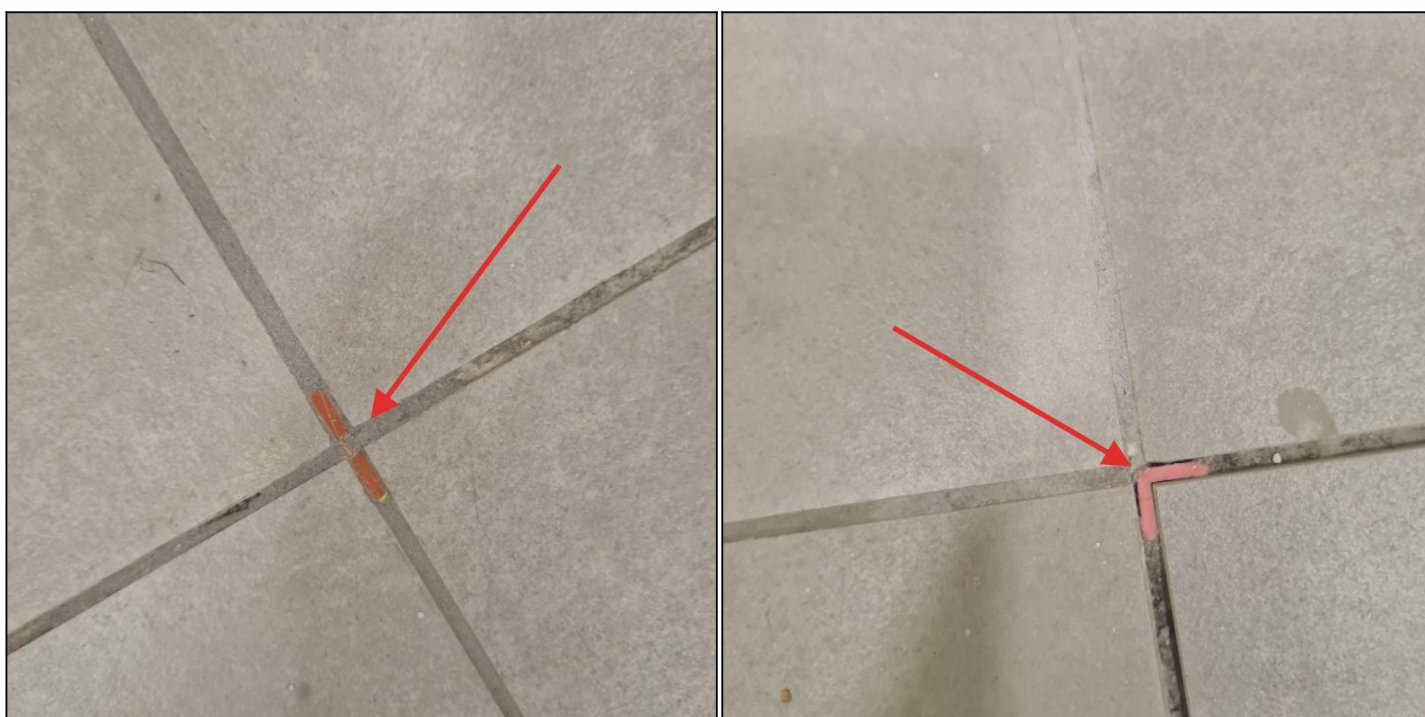
[7.5]

נמצא ספייסר תקוע בין אריחים סמוכים		ממצא
מיקום	לובי כניסה	
המלצה	יש להוציאו ולמרוח רובה לגימור אחיד	
מחיר	250 ₪

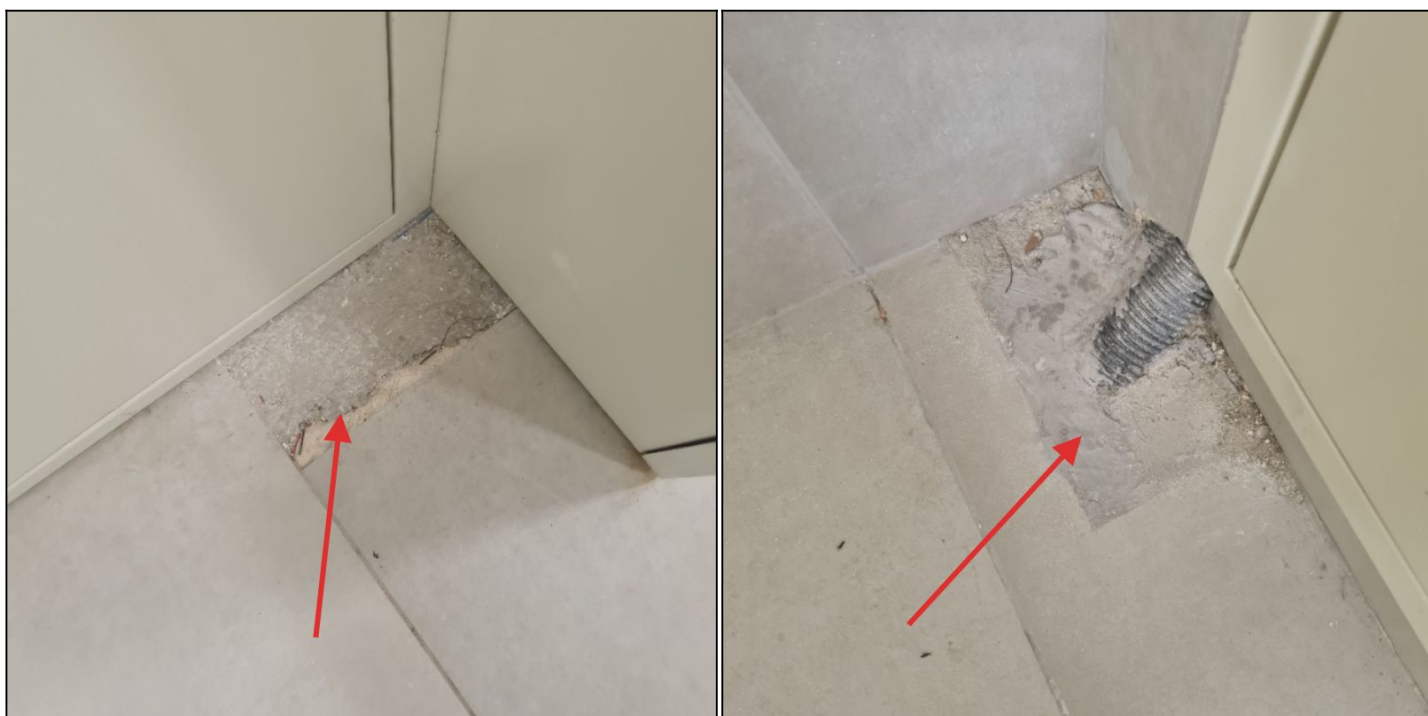
[7.6]

משטח הריצוף אינו אחיד ובמקומות מסוימים חסר.
בוצע במקום מדרך בטון

יש להשלים אריחי ריצוף בגוון זהה

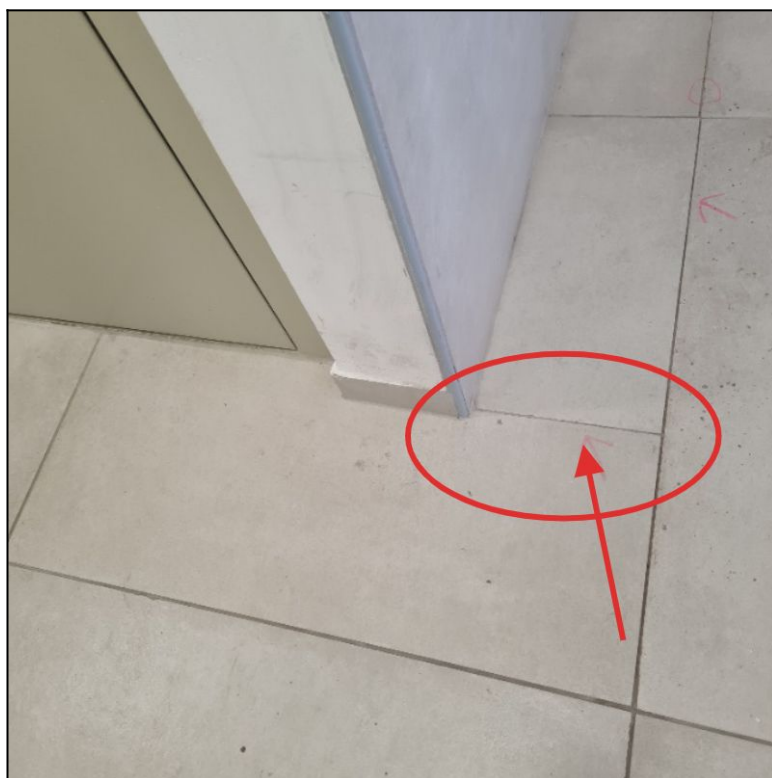
[7.7]

ממצא	חיתוך וגימור לא מקצועי של אריחים
מיקום	לובי כניסה
המלצה	וזאת בניגוד למפרט הכללי הבין משרדי לבניה (הספר הכחול) סעיף 10034 "משאר הבחינות יבוצע הריצוף כאמור ביחס לריצוף באריחי טראצו".
תקן	[מפרט הכללי סעיף 10024] "בקרבת פתחים, פינות, לאורך קירות וכיו"ב ייחתכו האריחים כדרוש על פי תכנית פריסה ריצוף של המתכנן"
מחיר	450 ₪

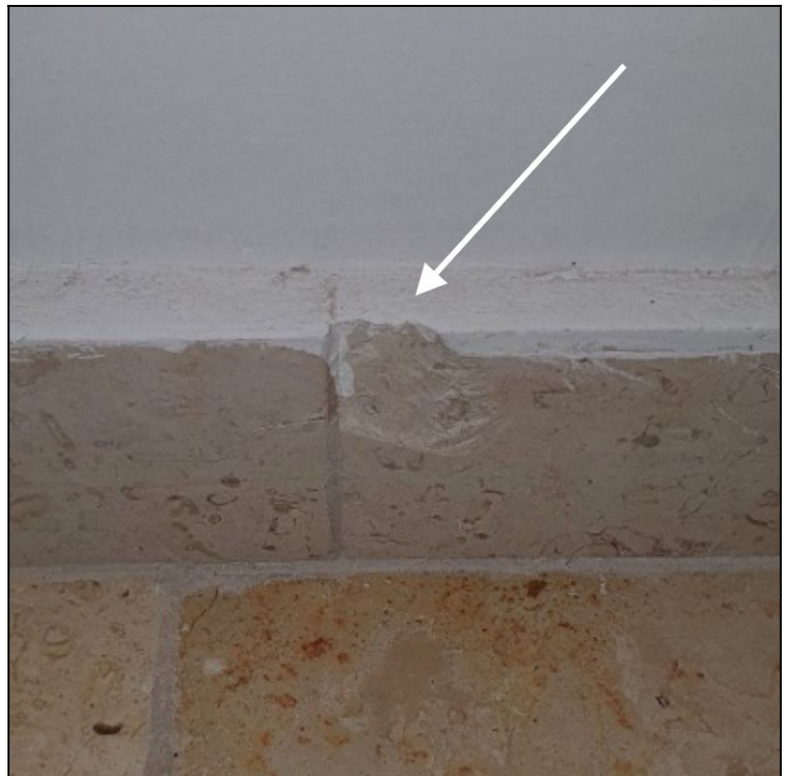
[7.8]

ממצא	פגיעות ופגמים באריחים.
מיקום	קומה 5
המלצה	נדרש לפרק ולהחליף האריחים הפגומים באריחים מאותו ספק, סדרה וקוד גוון תואם
תקן	[תקן 1555 חלק 3 סעיף 5.1.4.2] "בודקים שכל האריחים והלוחות שלמים. אריחים ולוחות שנסדקו או נפגעו במהלך העבודה או נתגלו כפגומים יוסרו ויוחלפו באחרים"
מחיר	ש"ח 320

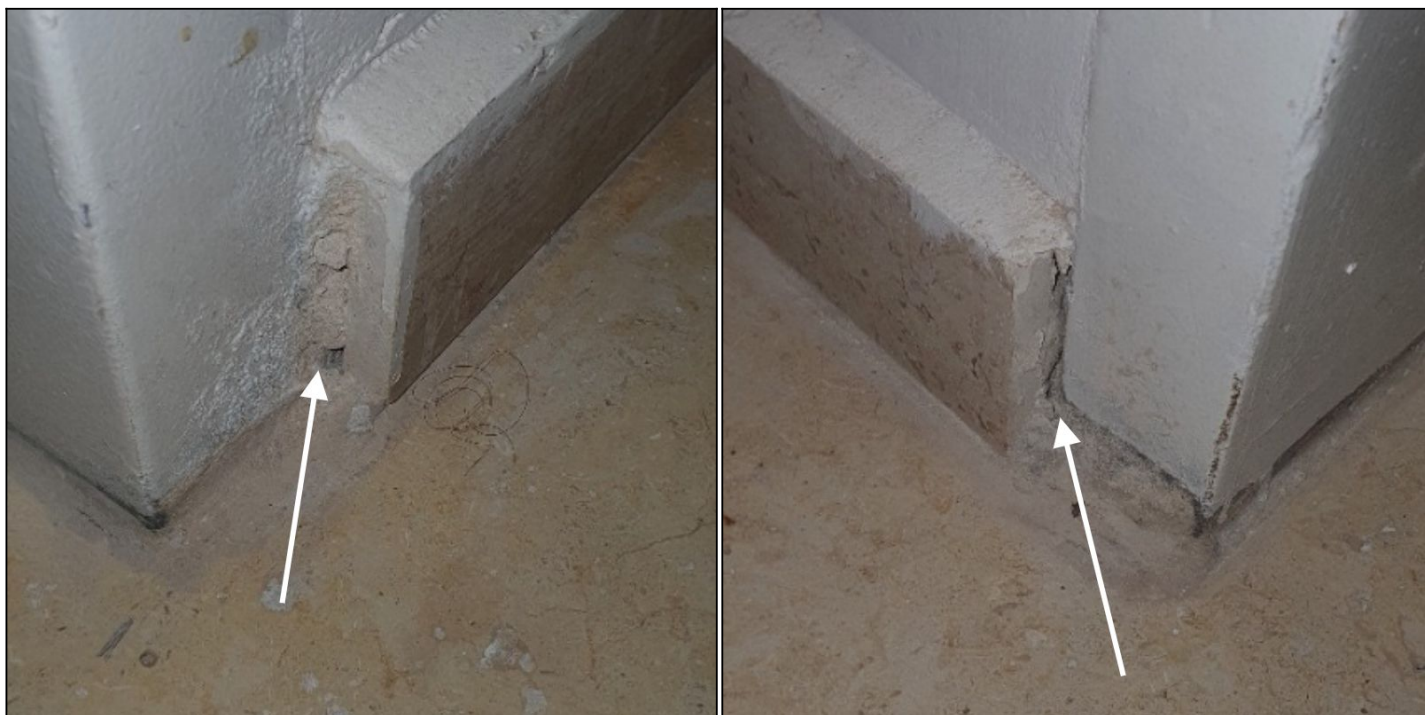
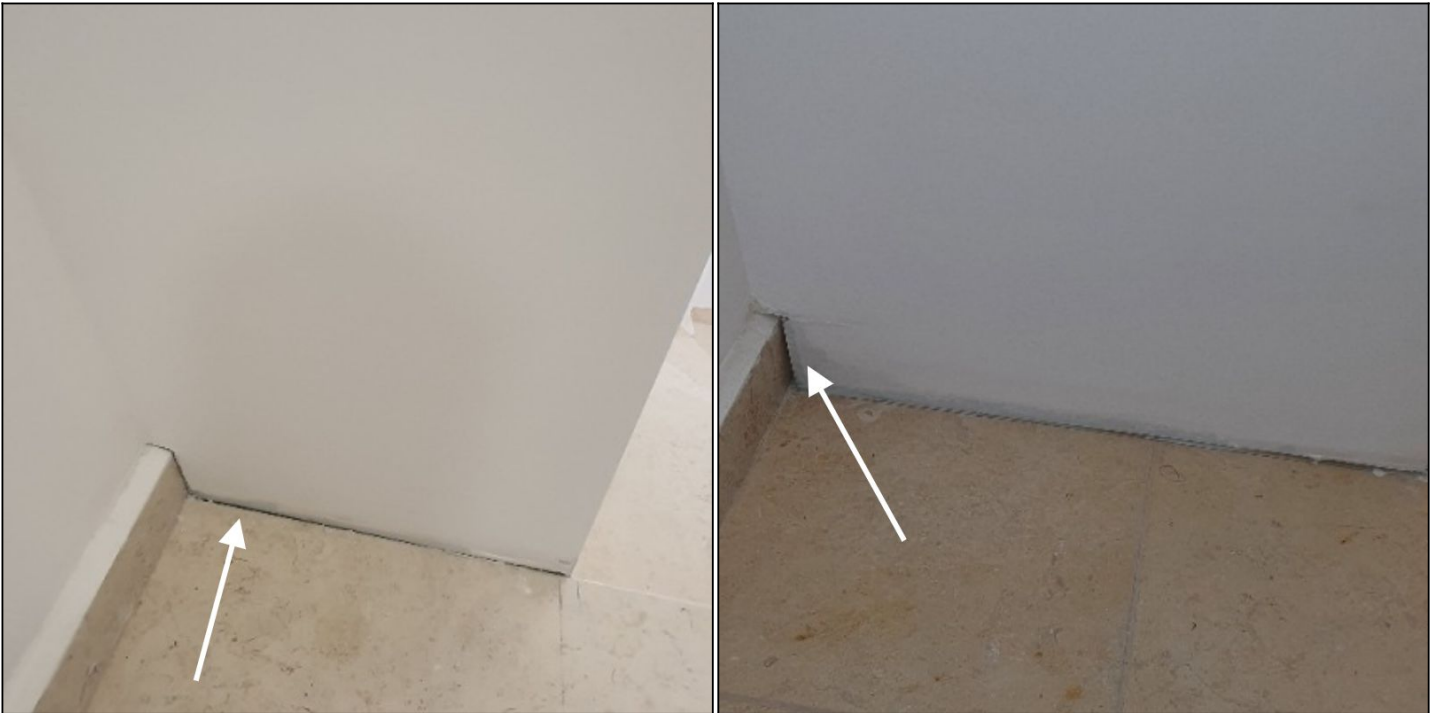
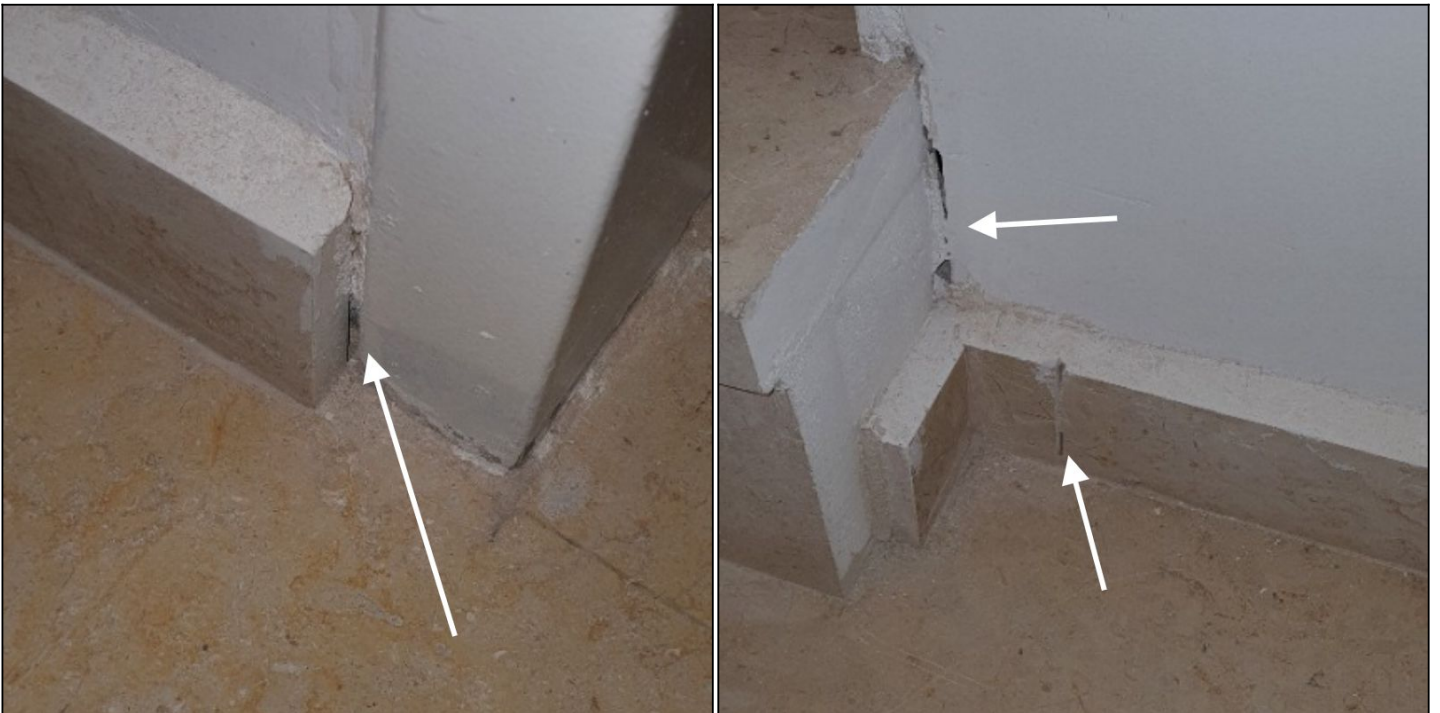
[7.9]

ממצא	רובה, גימור לא אחיד, מחורר ובגוונים שונים של חומר מילוי במישקים בריצוף.
מיקום	קומה קומות 5-6
הערה	תמונות מדגמיות
המלצה	נדרש לחרוץ רובה קיימת באמצעות סכין מיוחדת המיועדת לכך ולבצע מילוי מחדש תוך הקפדה על גוון רובה אחיד, לנקות מישקים ולמלא מחדש בצורה מקצועית ואחידה.
תקן	[תקן 1555 חלק 3 סעיף 3.1 וסעיף 2.2.11] "המישקים בין אריחי השיפולים יהוו המשך למישקים בין אריחי הרצפה, אלא אם תוכנן אחרת. מילוי המישקים יהיה אחיד וללא חללים, והוא יתאים לגוון המוזמן. חומרי המילוי למישקים רגילים עבור אותו חלל בבניין יוזמנו מאצווה אחת, כדי להבטיח את אחידות הגוון."
מחיר	550 ₪

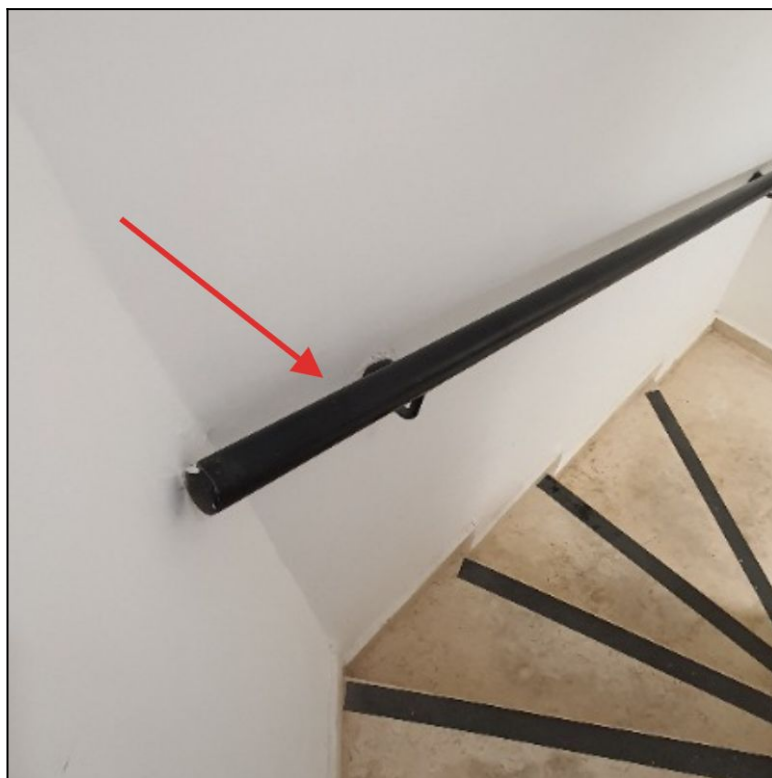
[8.1]

ממצא	המעקה/מאחז יד אינו מחוזק היטב ונמצא רופף.
מיקום	מאחז בין קומת קרקע לקומה 1
המלצה	יש לחזקו על פי תקן ובמידת הצורך לבצע בדיקת חוזק מעקות
תקן	[תקן 1142, סעיף 9]
מחיר	150 ₪

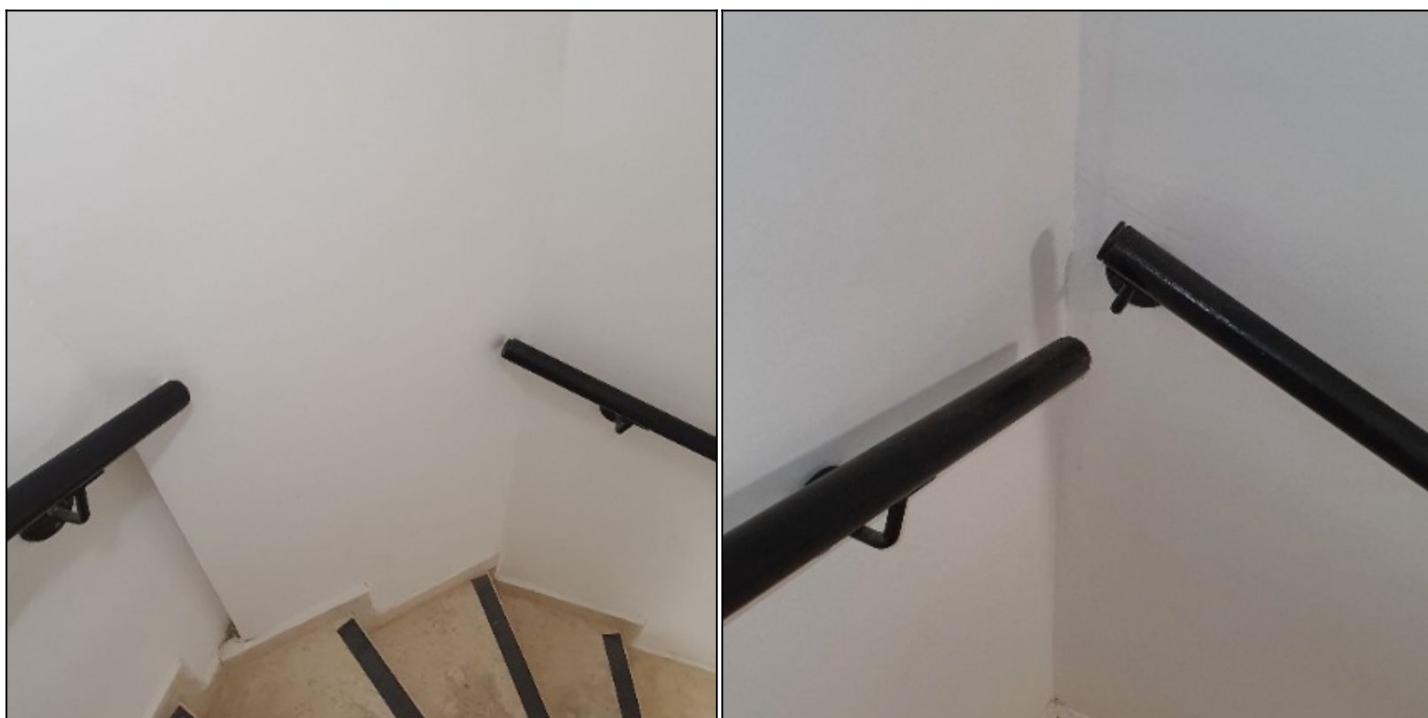
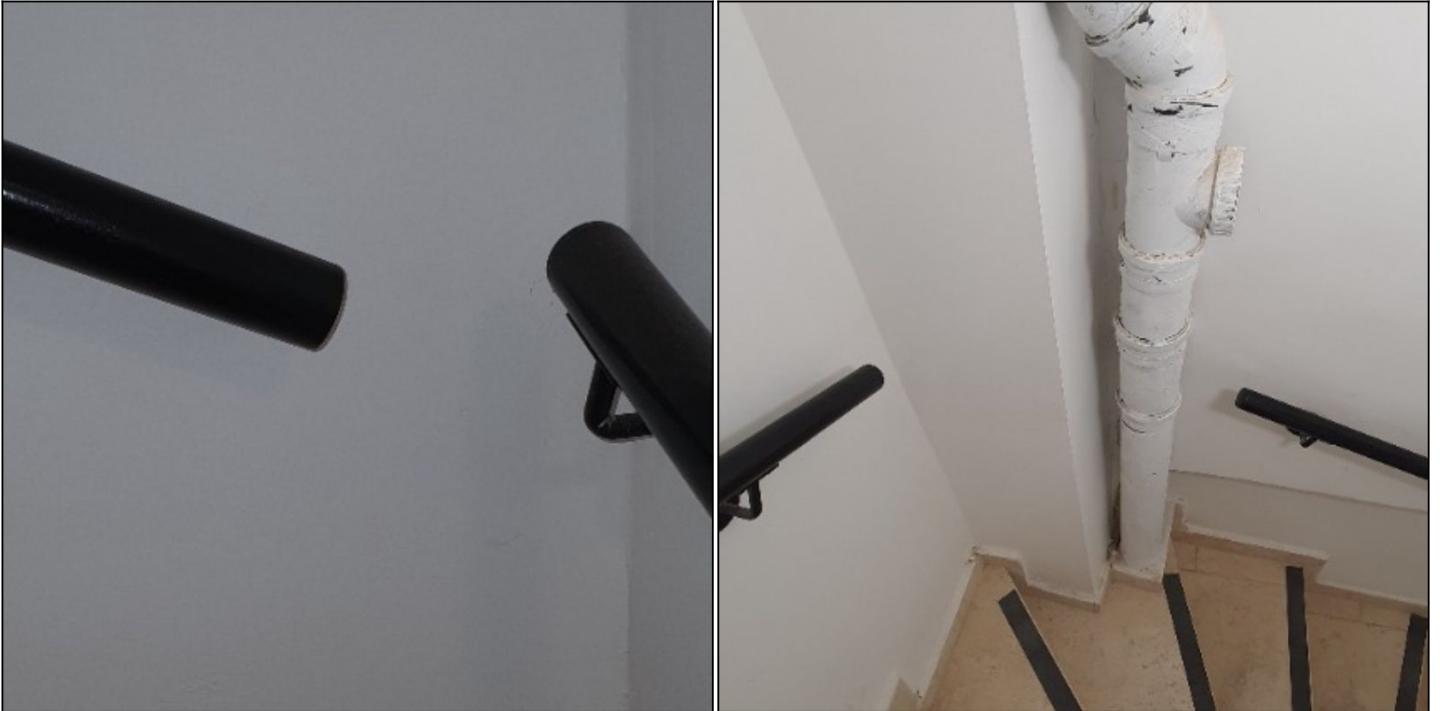
[8.2]

ממצא	מסעד יד לא רציף
מיקום	חדר מדרגות
המלצה	לא תקני, מסעד היד צריך להיות רציף לכל אורכו לפחות בצד אחד של מהלך המדרגות לפי תקנות נגישות, נדרש לבצע חיבור בין מאחזי היד בכדי לייצר רציפות לכל אורך מהלכי המדרגות.
תקן	[תקן 1142 סעיף 7.3] "גובה מסעד יד יהיה בין 90-105 ס"מ"
מחיר	9,000 ₪

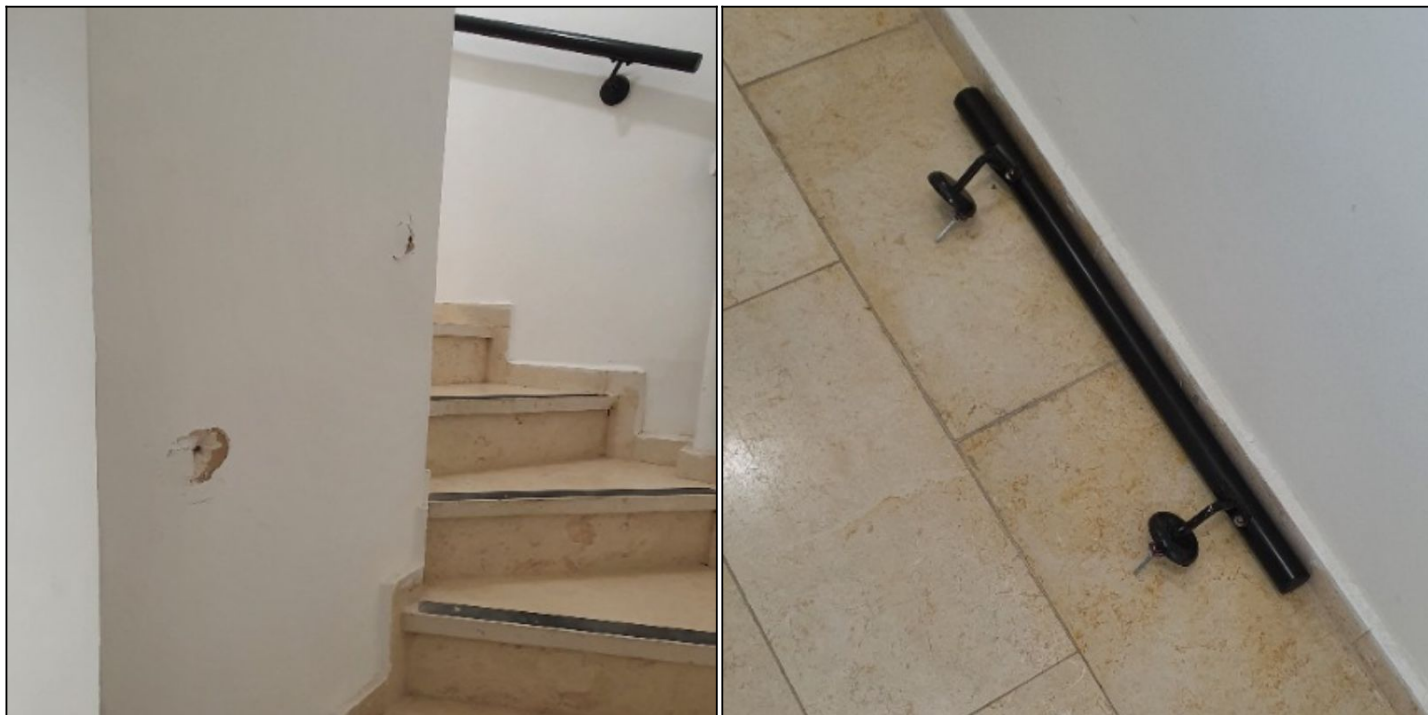
[8.3]

המעקה/מאחז יד אינו מחוזק היטב ונמצא רופף.

יש לחזקו על פי תקן ובמידת הצורך לבצע בדיקת חוזק מעקות

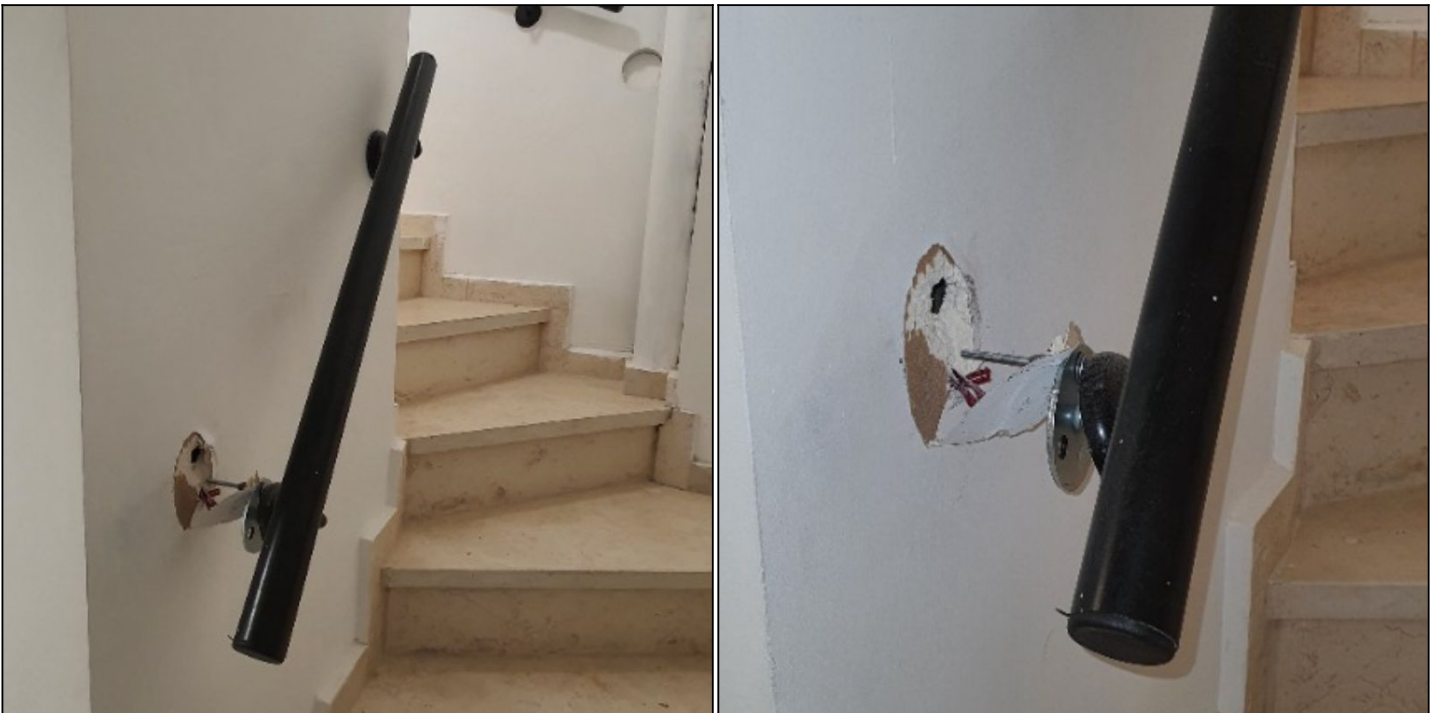
[8.4]

ממצא	המעקה/מאחז יד אינו מחוזק היטב ונמצא רופף.
מיקום	חדר מדרגות בין קומות 3-4
הערה	מאחז היד מותקן על קיר גבס באופן כזה שהוא לא יכול להחזיק ולשמש כמאחז תומך.
המלצה	יש לחזקו על פי תקן ובמידת הצורך לבצע בדיקת חוזק מעקות
תקן	[תקן 1142, סעיף 9]
מחיר	1,500 ₪

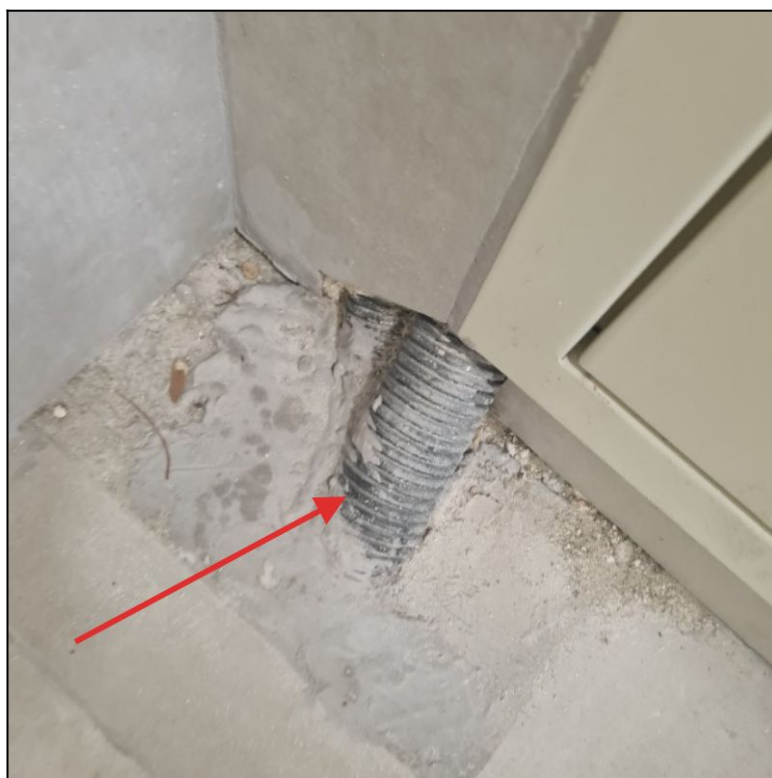
[9.1]

ממצא	צינורות קוברה חשופים ובולטים מעל 0.00
מיקום	לובי כניסה
המלצה	יש להנמיך את צינורות הקוברה תחת פני ריצוף
מחיר	1,000 ₪
