חוות דעת הנדסית - רכוש המשותף

כתובת: השקד ראשון לציון

תאריך ביקור בנכס	שם המזמין	שם הבודק	נלווים לביקור
14-05-2021		אלעד עזרא	וועד הבניין

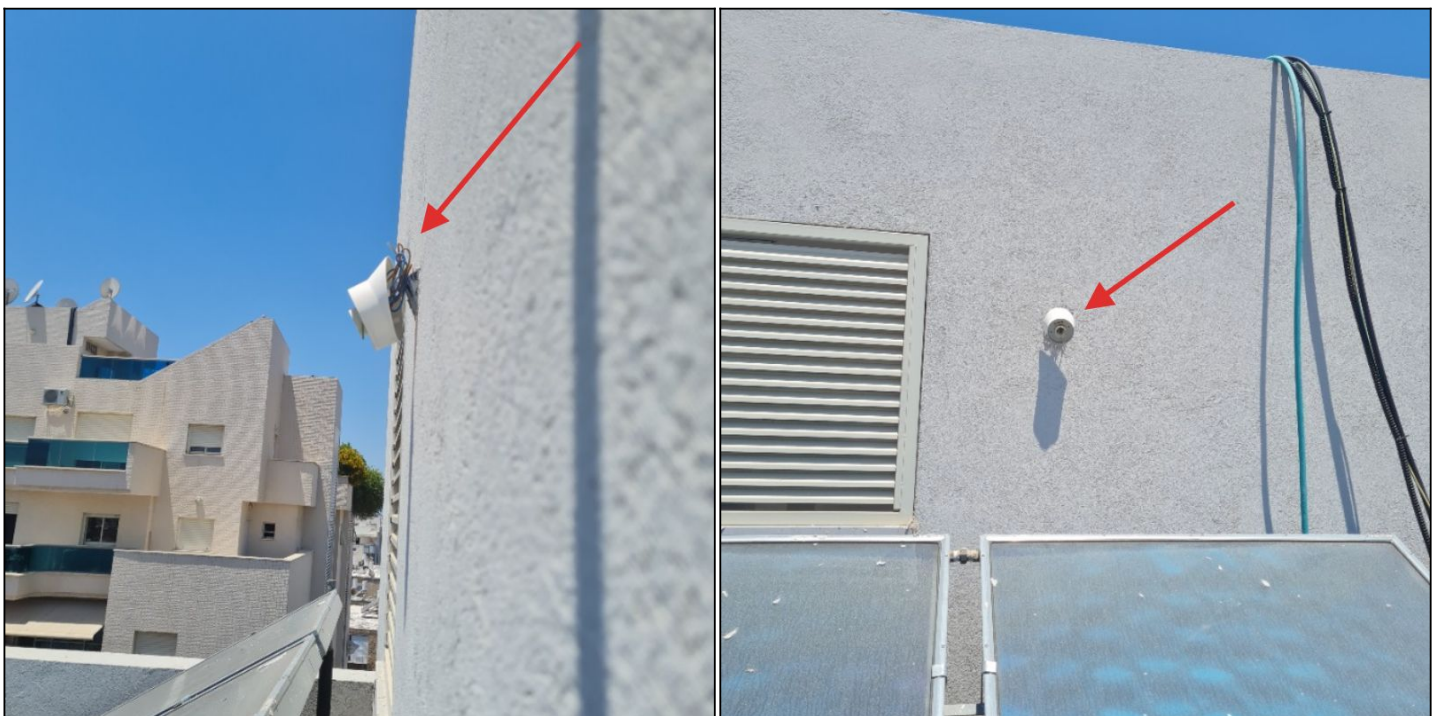
[9.2]

טרם הותקנה ארמטורה מוגנת מים חוטים חשופים ומהווים מפגע בטיחותי		ממצא
גג משותף	מיקום	
נדרש להשלים ארמטורה בשלמותה	המלצה	
150 ש"ח	מחיר

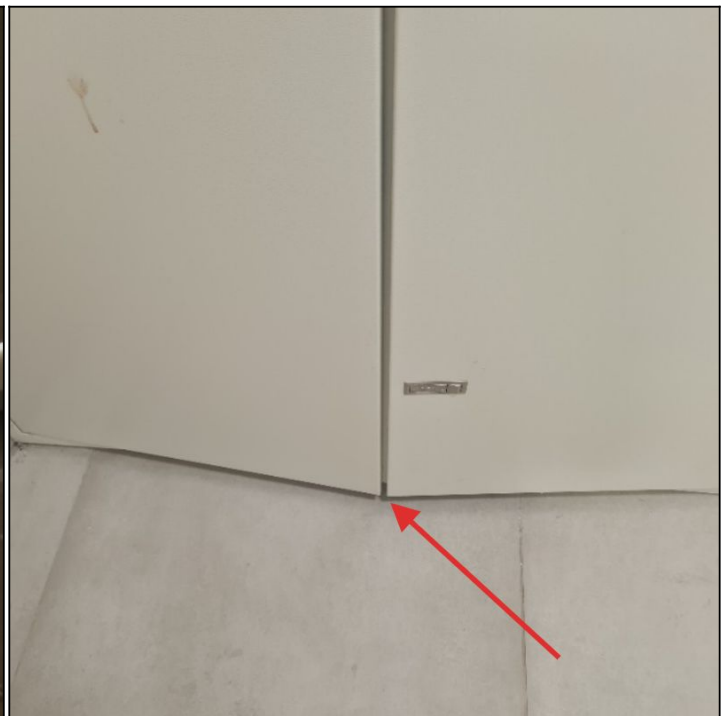
[10.1]

ממצא	דלתות אלומיניום אינם נסגרות כנדרש
מיקום	לובי כניסה
המלצה	יש לבצע כיוון הדלתות ולהשלים סוגרי נעילה במקומות החסרים, ו/או במקומות אשר קיימים בריחים לנעילה יש לבצע כיוונים.
מחיר	1,500 ₪

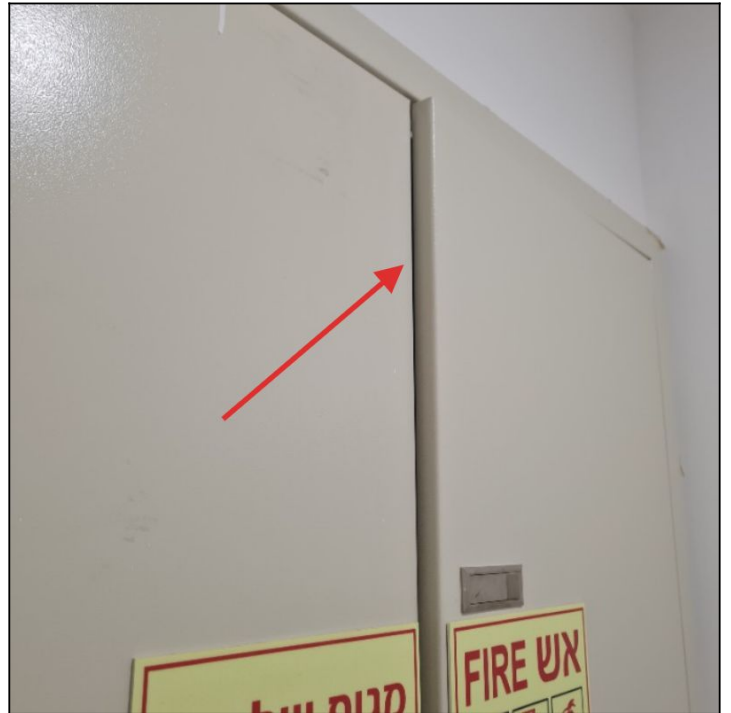
קומה 6

דלתות אלומיניום לא נסגרות כנדרש		ממצא
קומה 5, 6		מיקום
יש לבצע כיוון הדלתות ולהשלים סוגרי נעילה במקומות החסרים, ו/או במקומות אשר קיימים בריחים לנעילה יש לבצע כיוונים.		המלצה
1,500 ₪		מחיר

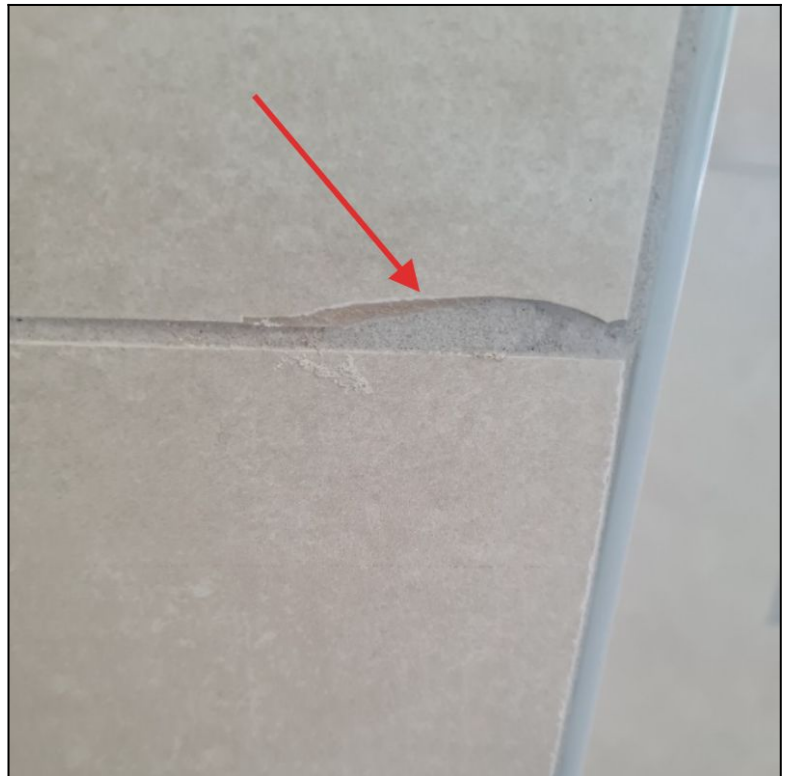
[11.1]

ממצא	אריחי קרמיקה שבורים/סדוקים בחיפוי קירות
מיקום	לובי כניסה
המלצה	יש לפרק את האריחים הפגומים ולהחליפם באריחים תיקנים שלמים
תקן	[תקן 1555 חלק 2 סעיף 5.3 סעיף ג] "בודקים שכל האריחים והלוחות שלמים. אריחים ולוחות שנסדקו או נפגעו במהלך העבודה או נתגלו כפגומים יוסרו ויוחלפו באחרים"
מחיר	320 ₪

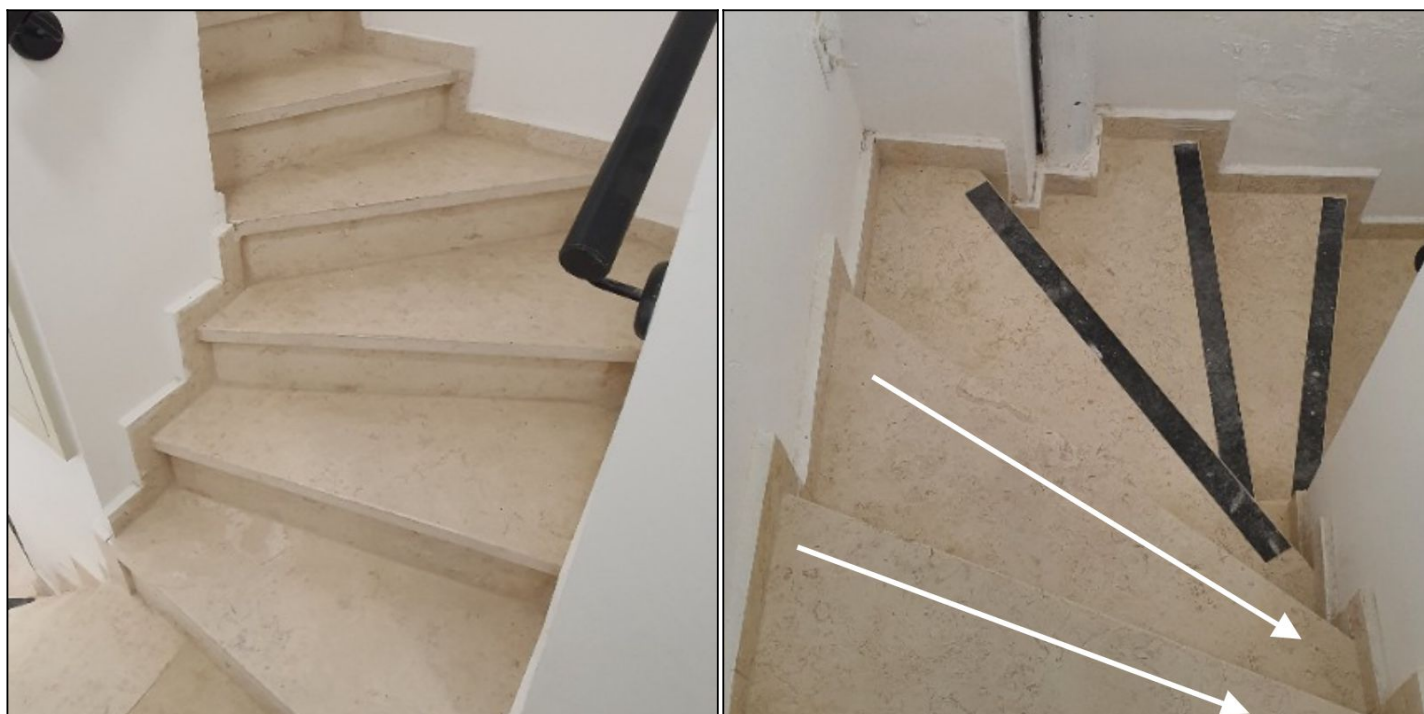
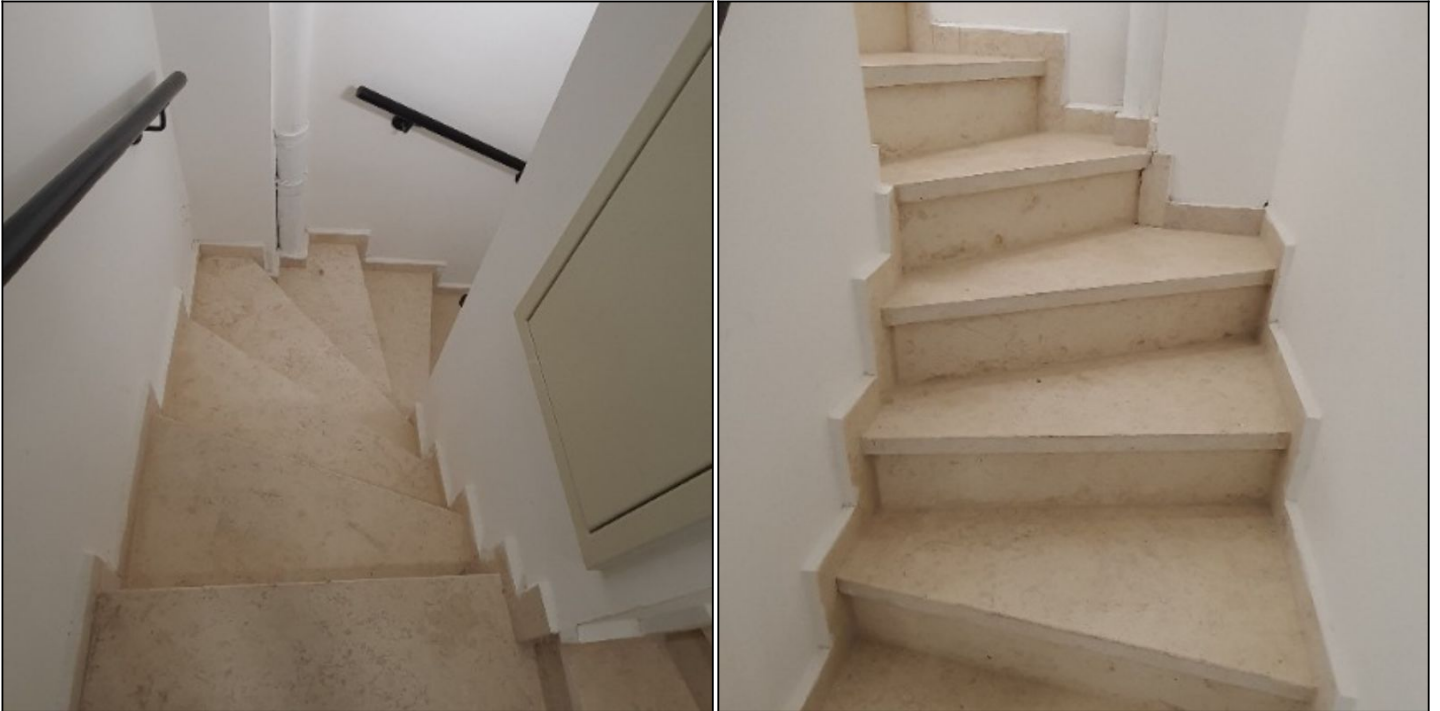
[12.1]

פסי סימון על קצה שלח המדרגות		ממצא
חדר מדרגות		מיקום
נדרש להשלים פס סימון בצבע ניגודי לצבע המדרגה על קצה שלח המדרגות		המלצה
	₪ 4,800	מחיר

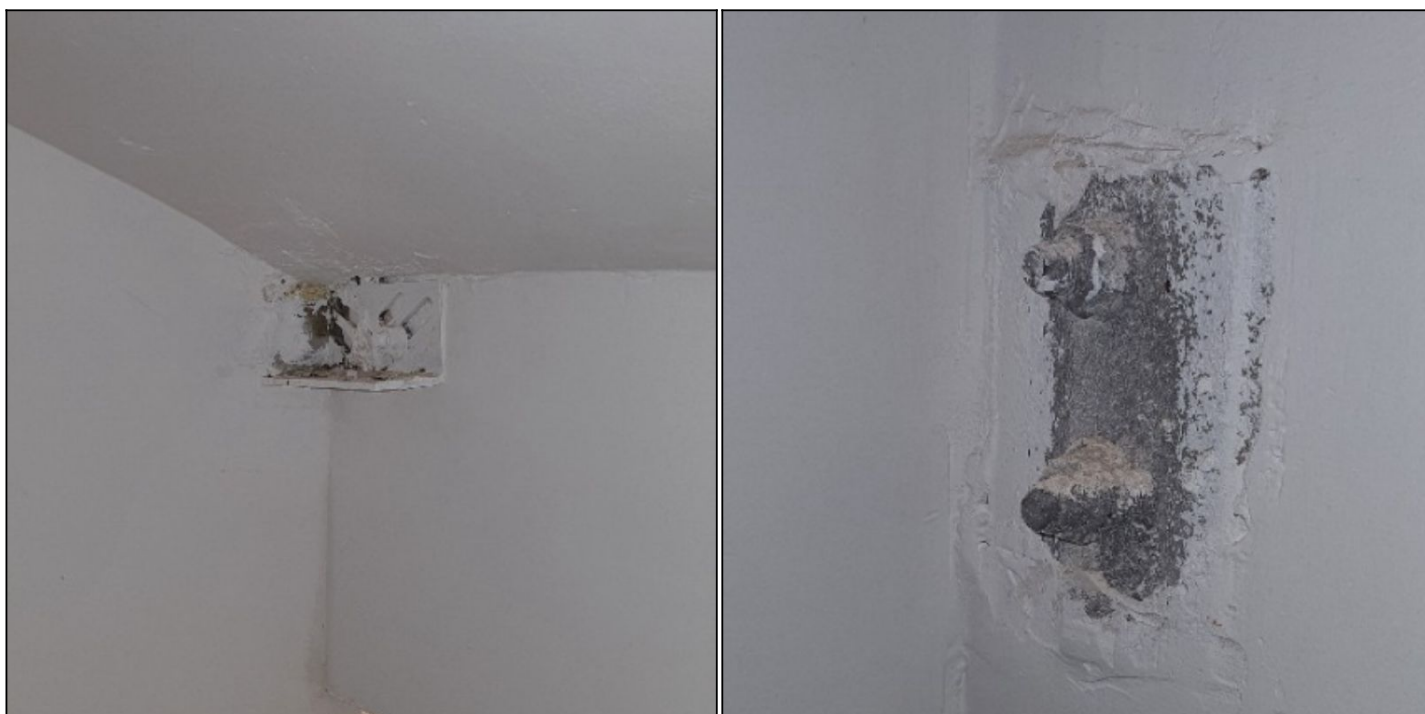
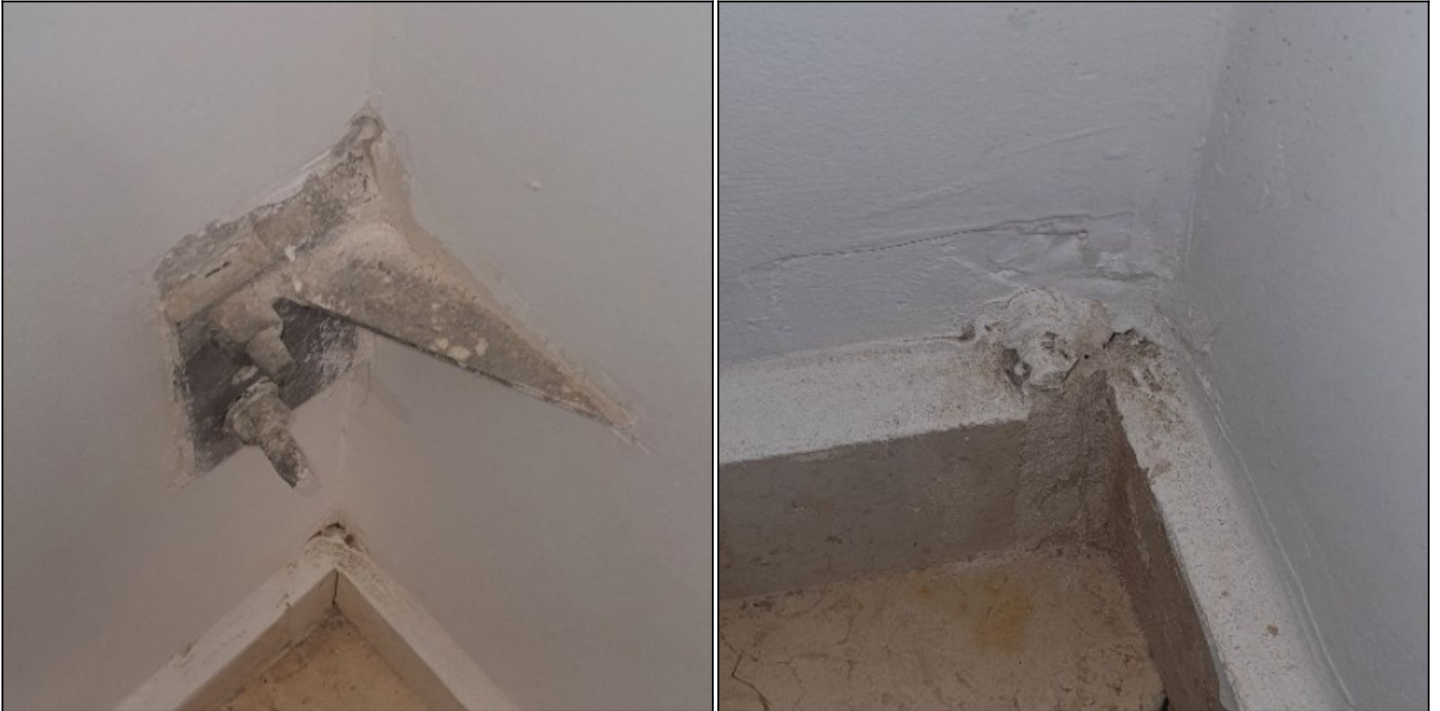
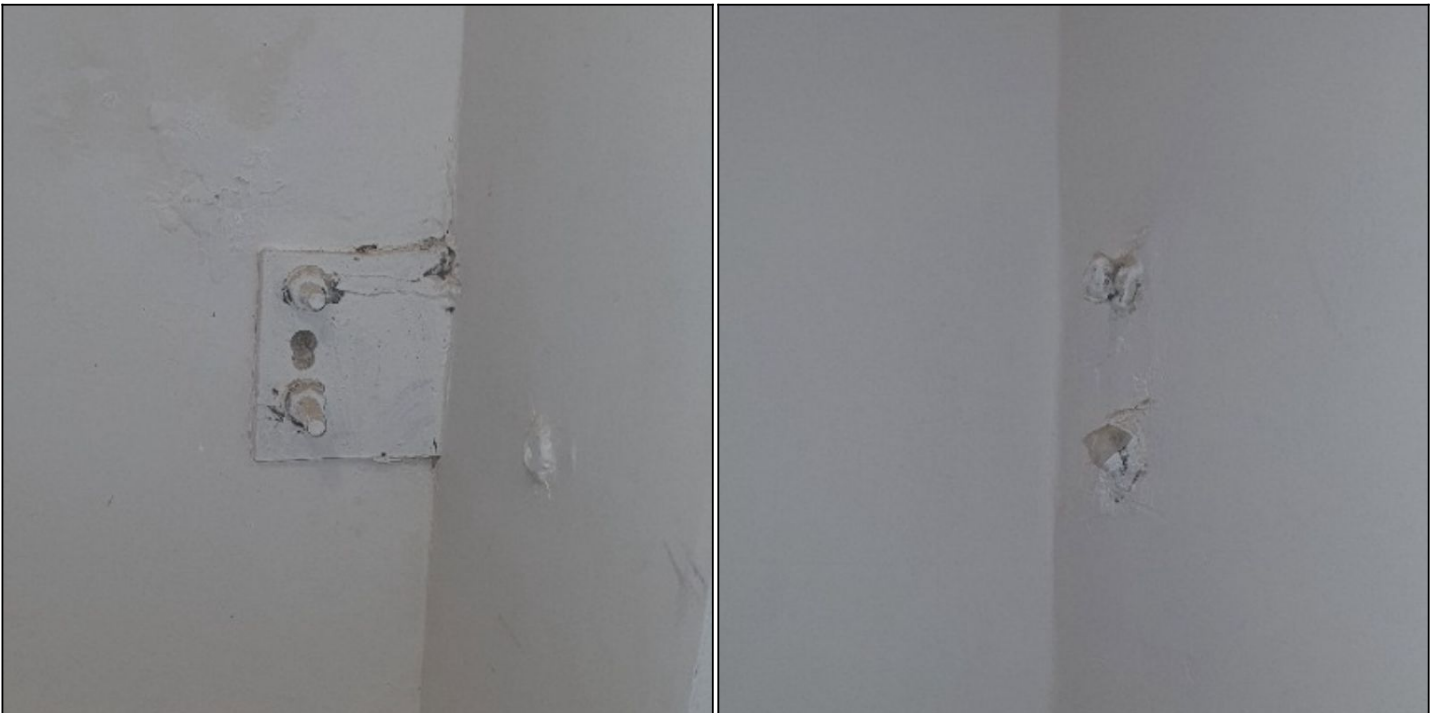
[13.1]

ממצא	אביזרי חיבור / חיזוק המבנה בולטים מהקיר ומהווים מפגע בטיחותי ופגם אסטתי.
מיקום	חדר מדרגות
המלצה	נדרש לכסות ולהסתיר את אביזרי החיבור באופן שלא יהווי מפגע ופגם אסטתי
מחיר	5,000 ₪

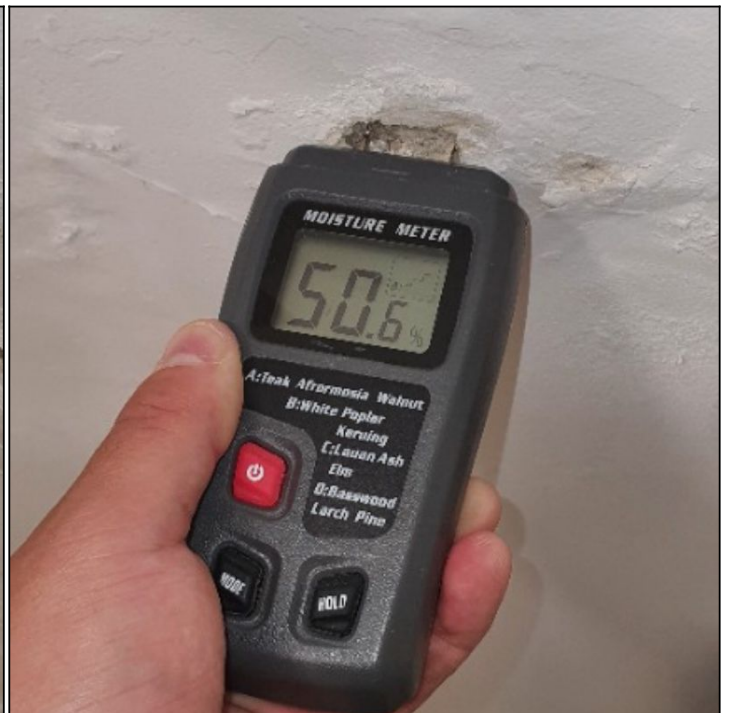
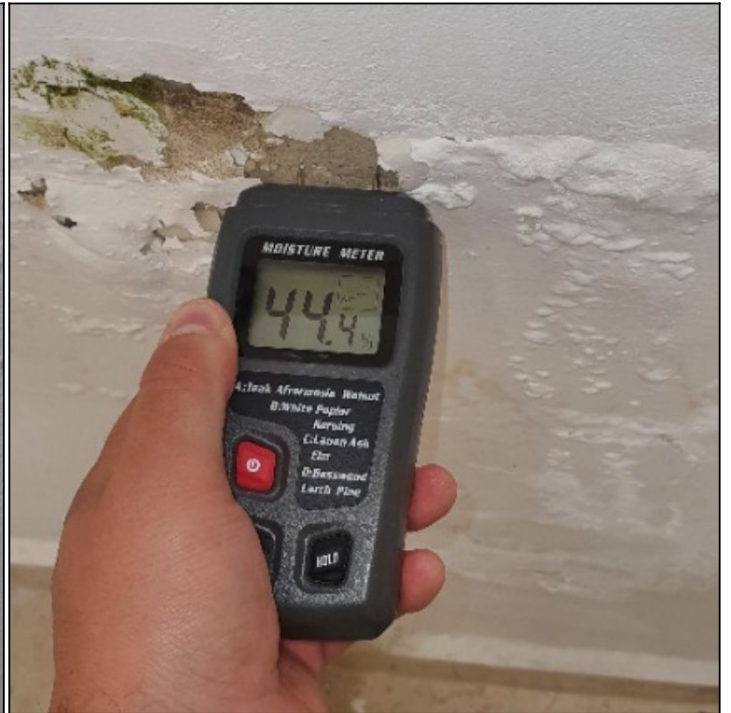
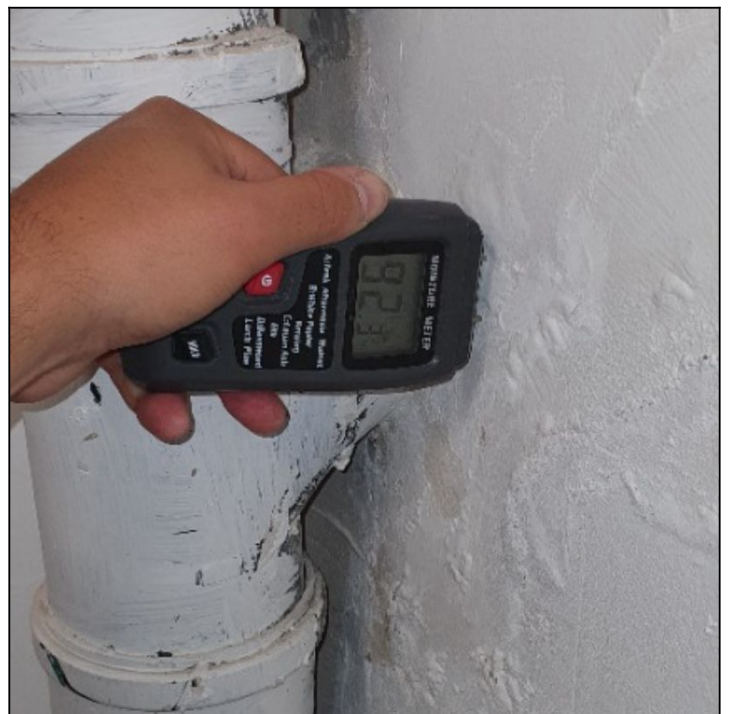
[14.1]

ממצא	סימני רטיבות נמצאו בעזרת מד לחות
מיקום	חדר מדרגות בין קומות 2-3
הערה	על הקבלן לבצע בדיקת לחץ למערכת המים בקומה מעל על מנת לשלול פיצוץ בצנרת דלוחין ולבצע בדיקת למערכת השפכים על מנת לשלול נזילה ממחברים זוויות וכו'... כמו כן במצב בו ידרש להרים ריצוף לצורך ייבוש המצע תחת פני הריצוף על ידי יבשנים יהיה על הקבלן לבצע זאת.
המלצה	נדרש לאתר את מקור הרטיבות, לתקן את הנזילה ולצבוע מחדש את האזור כולו עד לגימור תקין
מחיר	10,000 ₪

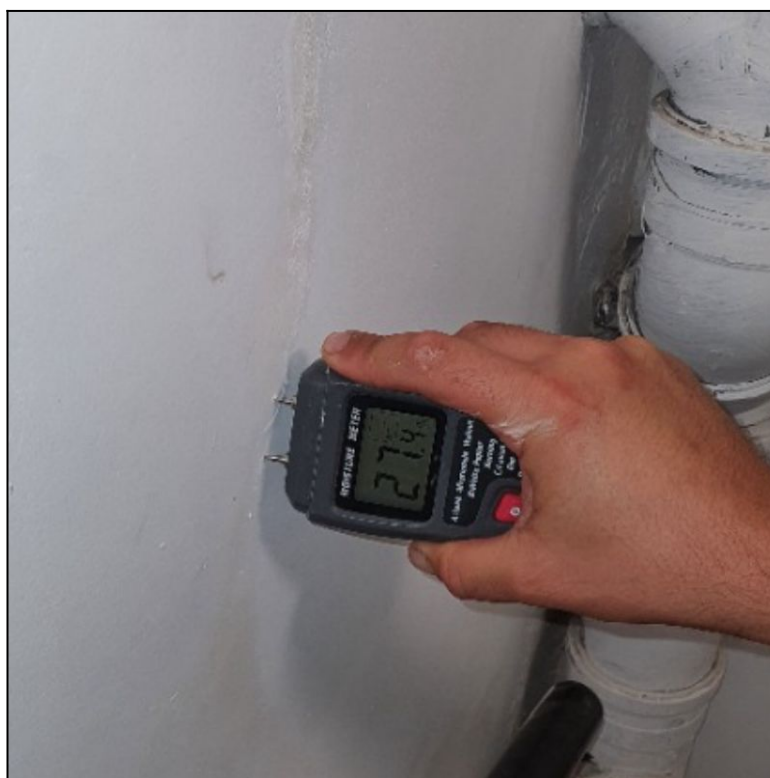
[14.2]

ממצא	סימני רטיבות נמצאו בעזרת מד לחות
מיקום	חדר מדרגות בין קומות 1-2
הערה	על הקבלן לבצע בדיקת לחץ למערכת המים בקומה מעל על מנת לשלול פיצוץ בצנרת דלוחין ולבצע בדיקת למערכת השפכים על מנת לשלול נזילה ממחברים זוויות וכו'. ... כמו כן במצב בו ידרש להרים ריצוף לצורך ייבוש המצע תחת פני הריצוף על ידי יבשנים יהיה על הקבלן לבצע זאת.
המלצה	נדרש לאתר את מקור הרטיבות, לתקן את הנזילה ולצבוע מחדש את האזור כולו עד לגימור תקין
מחיר	8,500 ₪

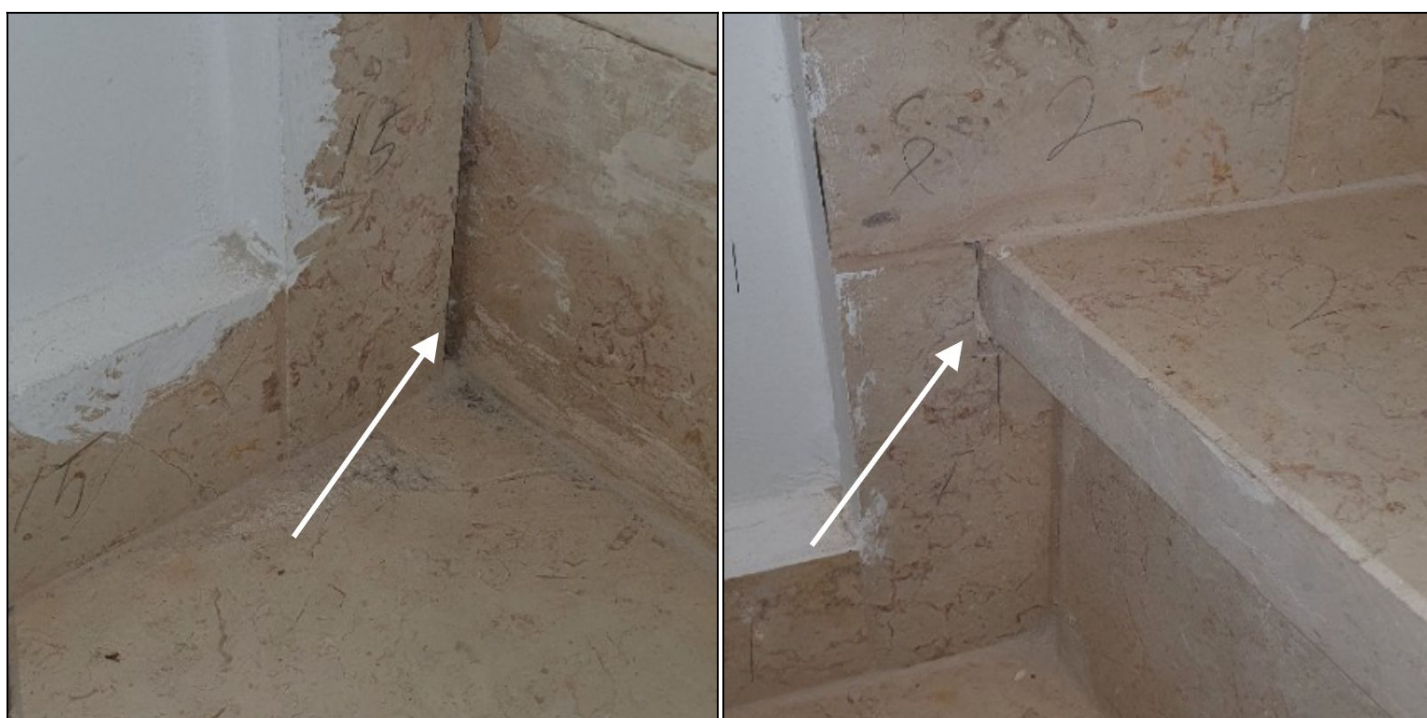
[15.1]

ממצא	רובה / דבק שיש, גימור לא אחיד, מחורר ובגוונים שונים של חומר מילוי במישקים בין אריחים.
מיקום	חדר מדרגות כללי
הערה	תמונות מדגמיות
המלצה	נדרש לחרוץ רובה קיימת באמצעות סכין מיוחדת המיועדת לכך ולבצע מילוי מחדש תוך הקפדה על גוון רובה אחיד, לנקות מישקים ולמלא מחדש בצורה מקצועית ואחידה.
תקן	[תקן 1555 חלק 3 סעיף 3.1 וסעיף 2.2.11] "המישקים בין אריחי השיפולים יהוו המשך למישקים בין אריחי הרצפה, אלא אם תוכנן אחרת. מילוי המישקים יהיה אחיד וללא חללים, והוא יתאים לגוון המוזמן. חומרי המילוי למישקים רגילים עבור אותו חלל בבניין יוזמנו מאצווה אחת, כדי להבטיח את אחידות הגוון."
מחיר	1,800 ₪

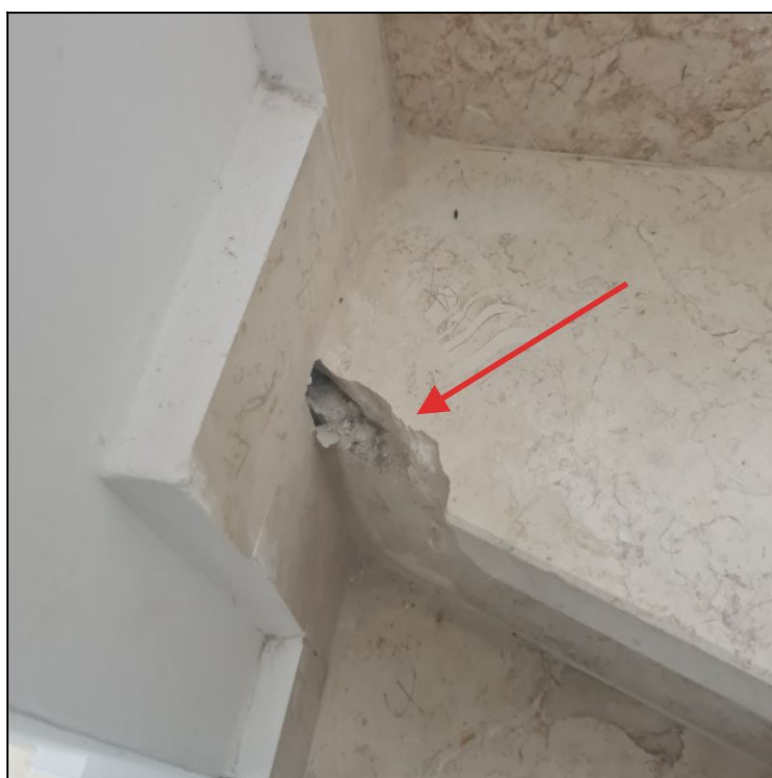
[15.2]

ממצא	שלח המדרגה שבזר/סדוק
מיקום	חדר מדרגות בין קומה 4 לקומה 5
המלצה	יש לתקן ו/או להחליף במידת הצורך
מחיר	650 ₪

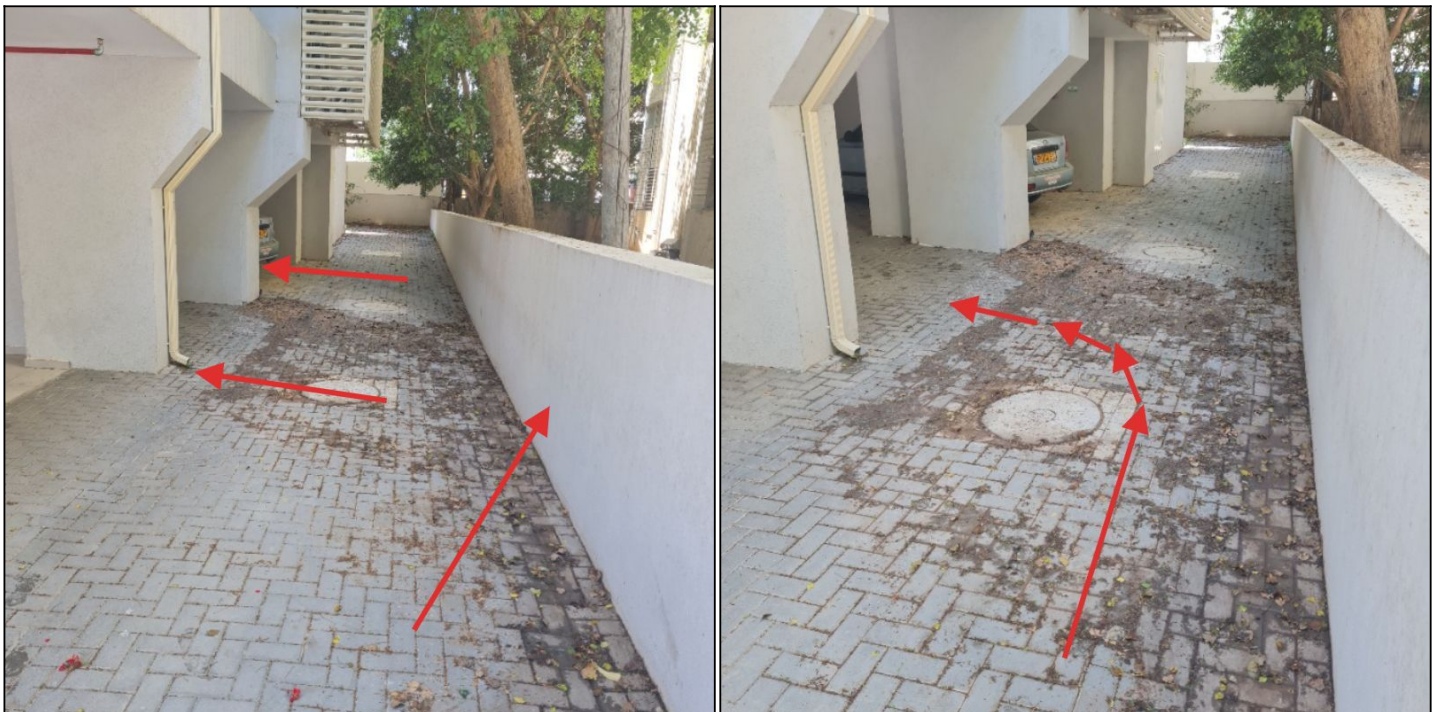
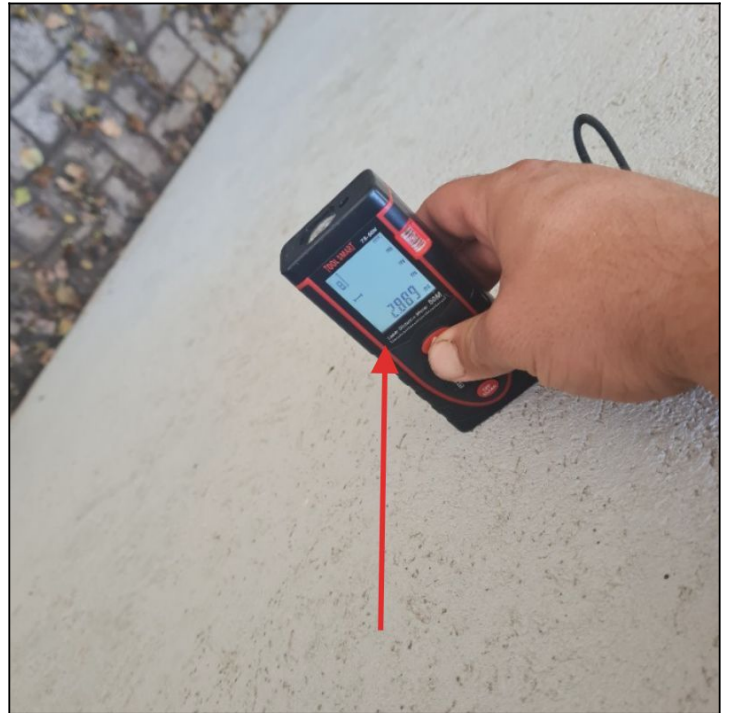
[16.1]

מומנט הסיבוב אינו מאפשר כניסה לחניה .	ממצא
חניה	מיקום
על פי דברי המזמין טרם התחלת עבודות התמ"א לא הייתה כלל בעית כניסה לחניה	הערה
יש להיוועץ עם שמאי מקרקעין בגין ירידת ערך	המלצה
