חוות דעת הנדסית - בדק בית

כתובת: שד' הרצל יבנה

תאריך ביקור בנכס	שם המזמין	שם הבודק	נלווים לביקור
13-04-2021		אלעד עזרא	בעל הנכס

סוג הנכס: דירת מגורים דופלקס, בבניין משותף

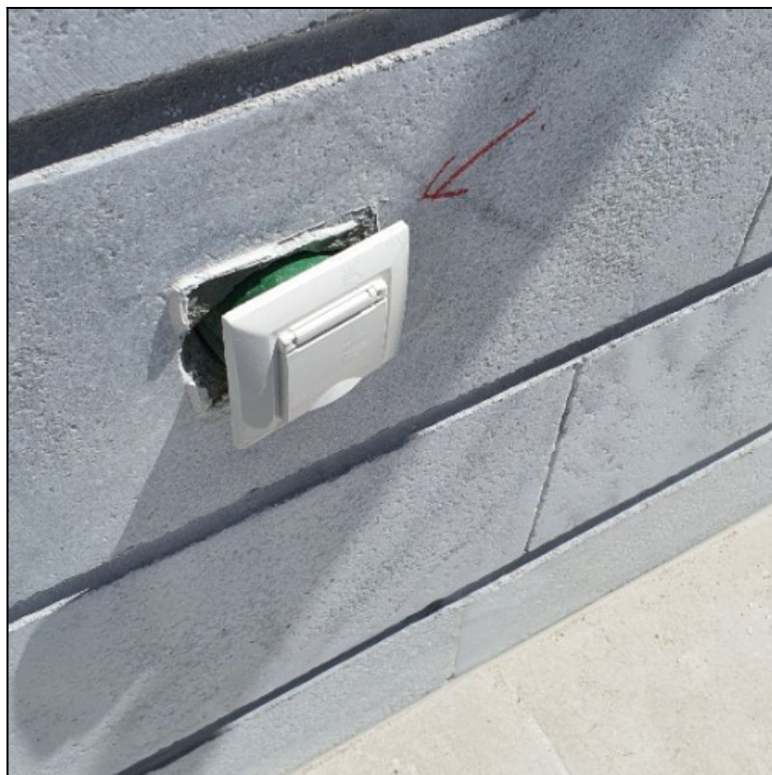
[1.9]

ממצא	אביזרי חשמל הותקנו באופן רופף.
מיקום	מרפסת גג קומה ב'
המלצה	יש לשפר את התקנת האביזרים וקיבועם כנדרש.
תקן	[תקנות החשמל (מעגלים סופיים הניזונים במתח עד 1000 וולט) סעיף 5] "ציוד חשמל של מעגל סופי יותקן באופן שקביעתו לא תתרופף תוך שימוש תקין בו והוא יתוחזק במצב תקין. ציוד חשמלי של מעגל סופי יותקן באופן המונע נגיעה מקרית בחלקים חיים"
מחיר	150 ₪

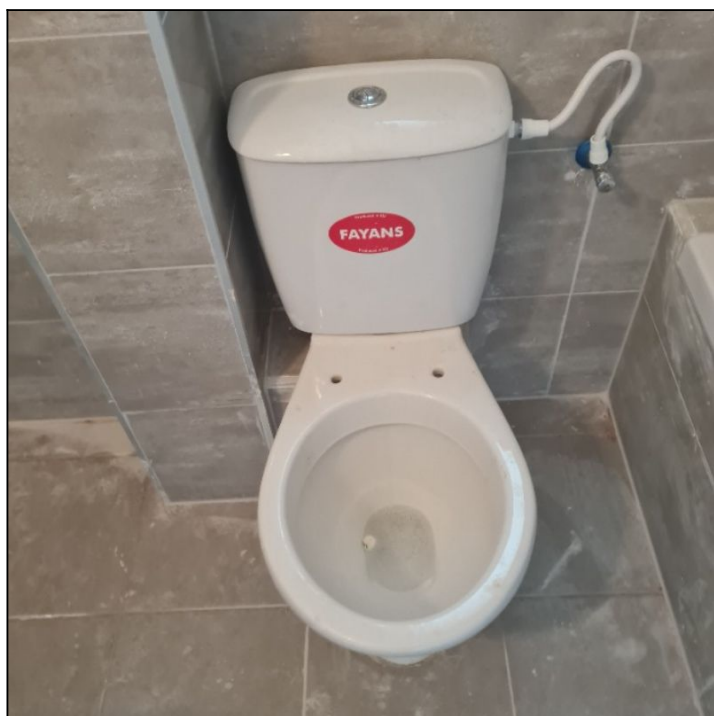
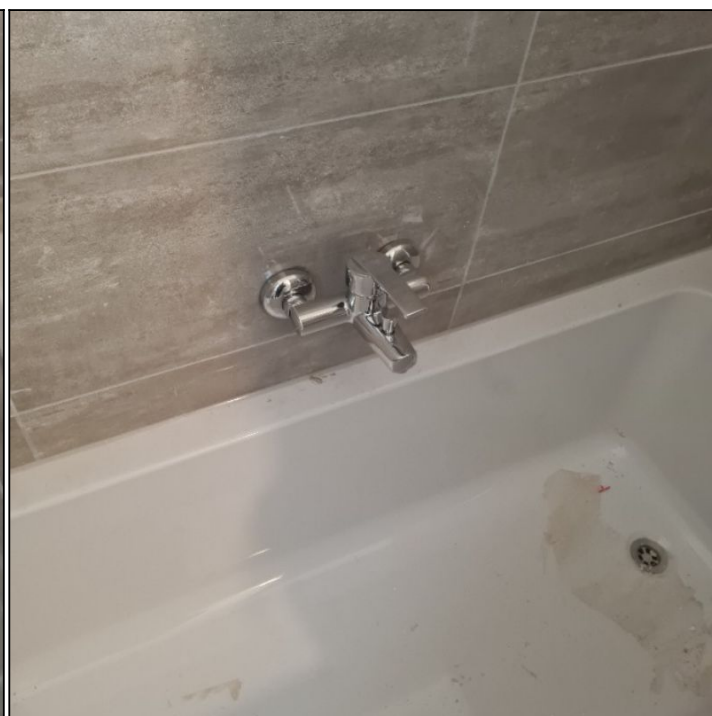
[2.5]

טרם הושלמו והורכבו אביזרי קצה כגון:
1. מושב אסלה.
2. מזלף+ צינור גמיש לאמבטיה 1.5 מטר לפחות.

מיקום	חדר רחצה כללי
המלצה	יש להשלים
מחיר	1,000 ₪

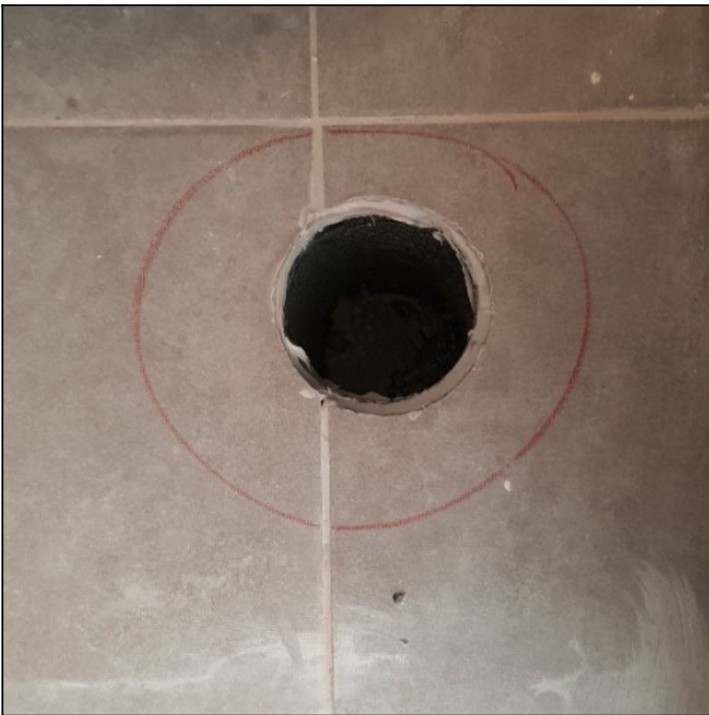
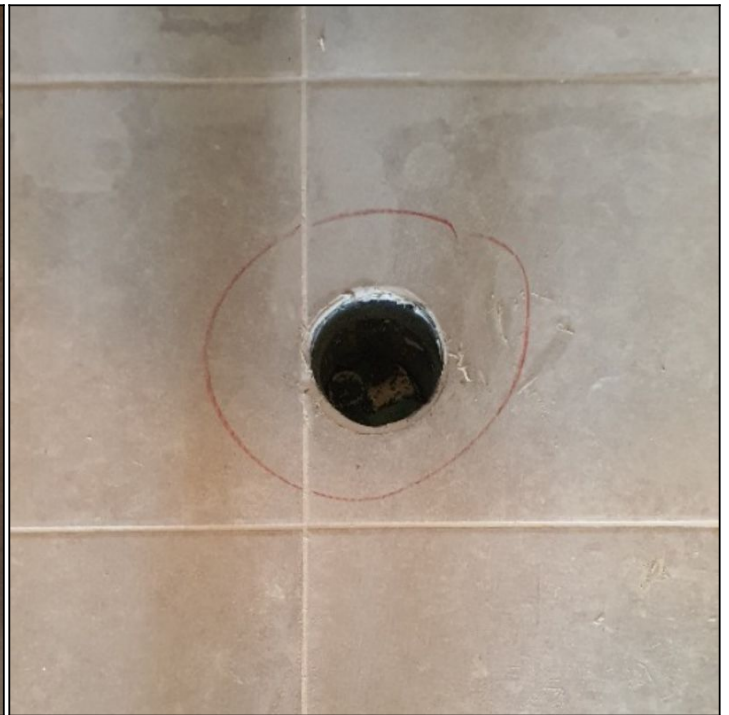
[2.7]

חסרים מכסים לקופסאות ביקורת		ממצא
	חדר רחצה קומה ב'	מיקום
	נדרש להשלים מכסה לקופסאת ביקורת	המלצה
	360 ש"ח	מחיר

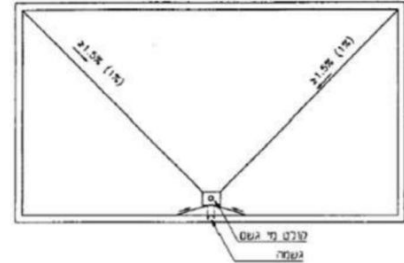
ציור 2 - דוגמה לתכנון השיפועים

שיעור השיפועים (ראו ציור 2) - שיעור השיפועים בכל מקום בנו, לרבות לאורך קווי המפגש של אזורים השיפועים, יהיה:

- 1.5% מינימום כשמערכת האיטום חשופה (ראו הגדרה 1.3.14).
 - 1% מינימום כשמערכת האיטום לא חשופה (ראו הגדרה 1.3.13).
- למרות האמור לעיל מוטל לתכנן את השיפועים בשיעור גבוה יותר.

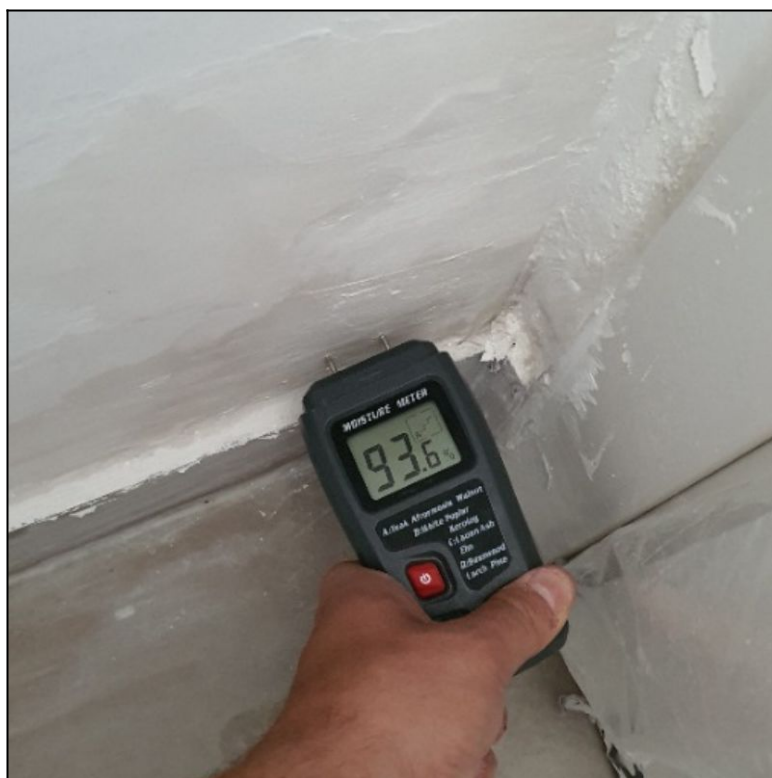
[7.5]

סימני רטיבות נמצאו בעזרת מד לחות		ממצא
חדר שירות	מיקום	
על הקבלן לבצע בדיקת לחץ למערכת המים בקומה מעל על מנת לשלול פיצוץ בצנרת דלוחין ולבצע בדיקת למערכת השפכים על מנת לשלול נזילה ממחברים זוויות וכו'...	הערה	
נדרש לאתר את מקור הרטיבות, לתקן את הנזילה ולצבוע מחדש את האזור כולו עד לגימור תקין	המלצה	
3,000 ₪	מחיר

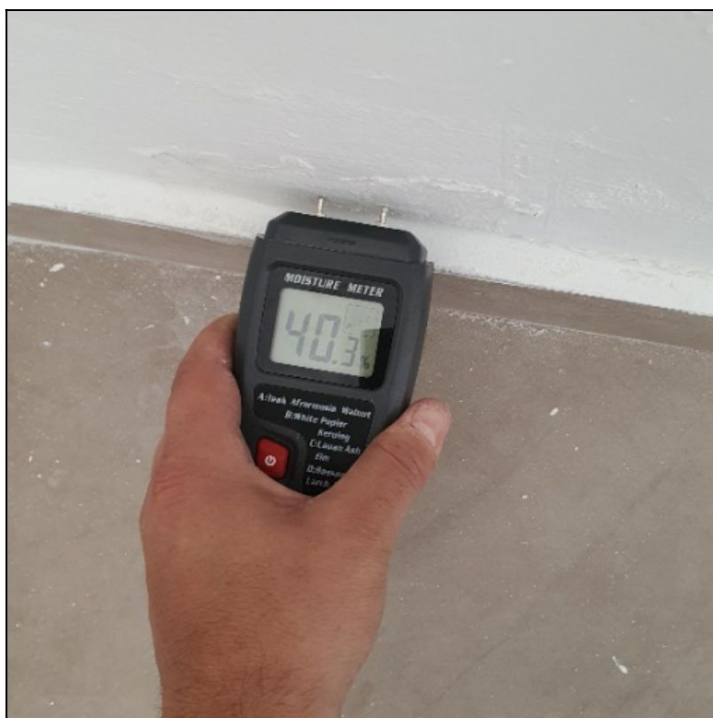
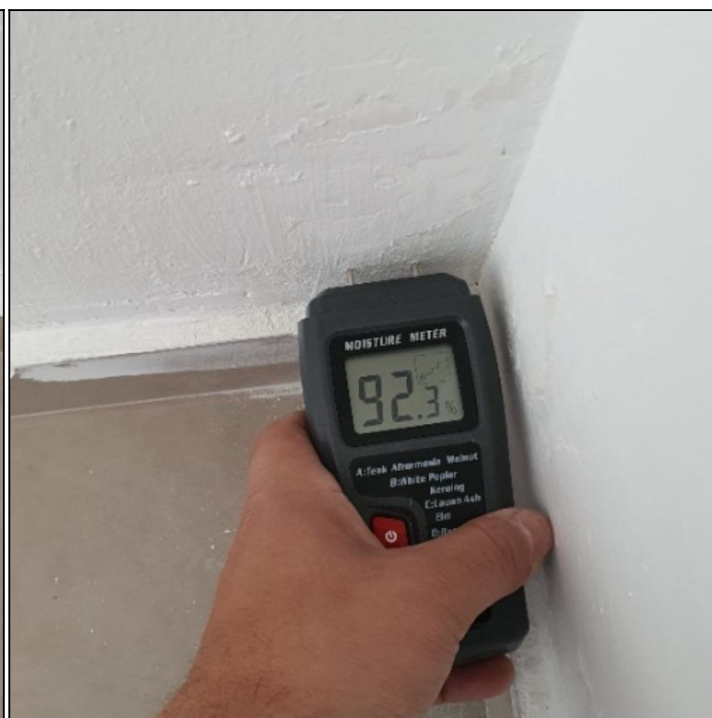
[7.6]

ממצא	סימני רטיבות נמצאו בעזרת מד לחות
מיקום	חדר 1 קומה ב'
הערה	על הקבלן לבצע בדיקת לחץ למערכת המים בקומה מעל על מנת לשלול פיצוץ בצנרת דלוחין ולבצע בדיקת למערכת השפכים על מנת לשלול נזילה ממחברים זוויות וכו'...
המלצה	נדרש לאתר את מקור הרטיבות, לתקן את הנזילה ולצבוע מחדש את האזור כולו עד לגימור תקין
מחיר	₪ 3,000

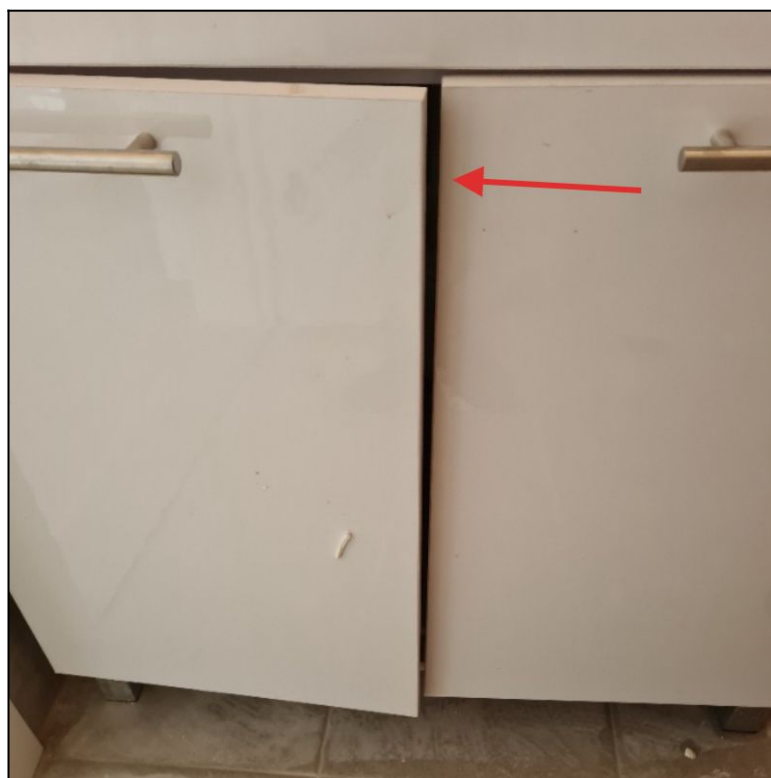
[8.1]

ממצא	דלתות ארון חדר רחצה הותקנו בסטייה
מיקום	חדר רחצה כללי
המלצה	יש לבצע כיוון הדלתות כנדרש
מחיר	500 ₪

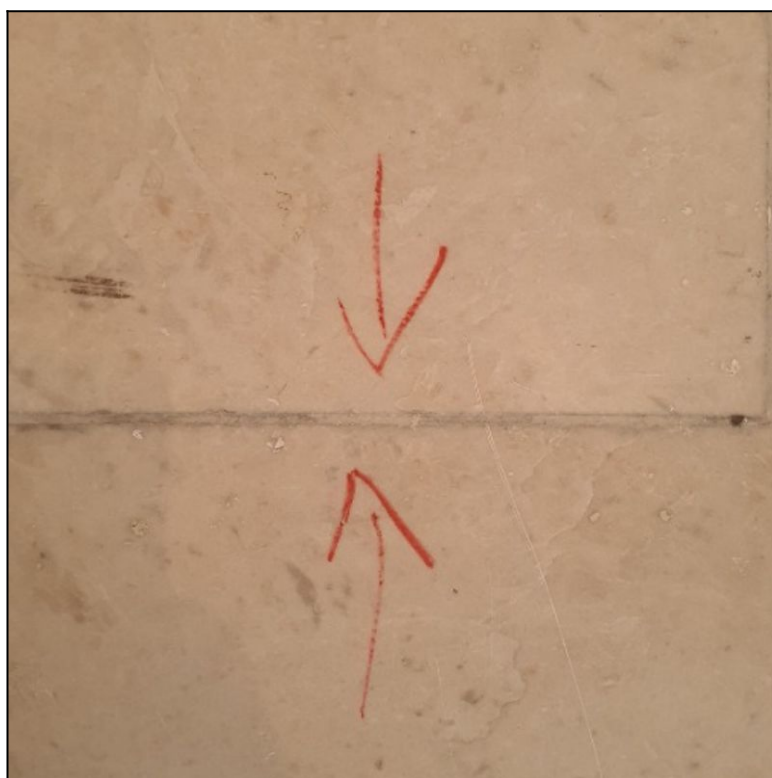
[9.1]

ממצא	הפרשי גובה בין אריחי אבן סמוכים
<u>מיקום</u>	חדר מדרגות
<u>מחיר</u>	320 ₪

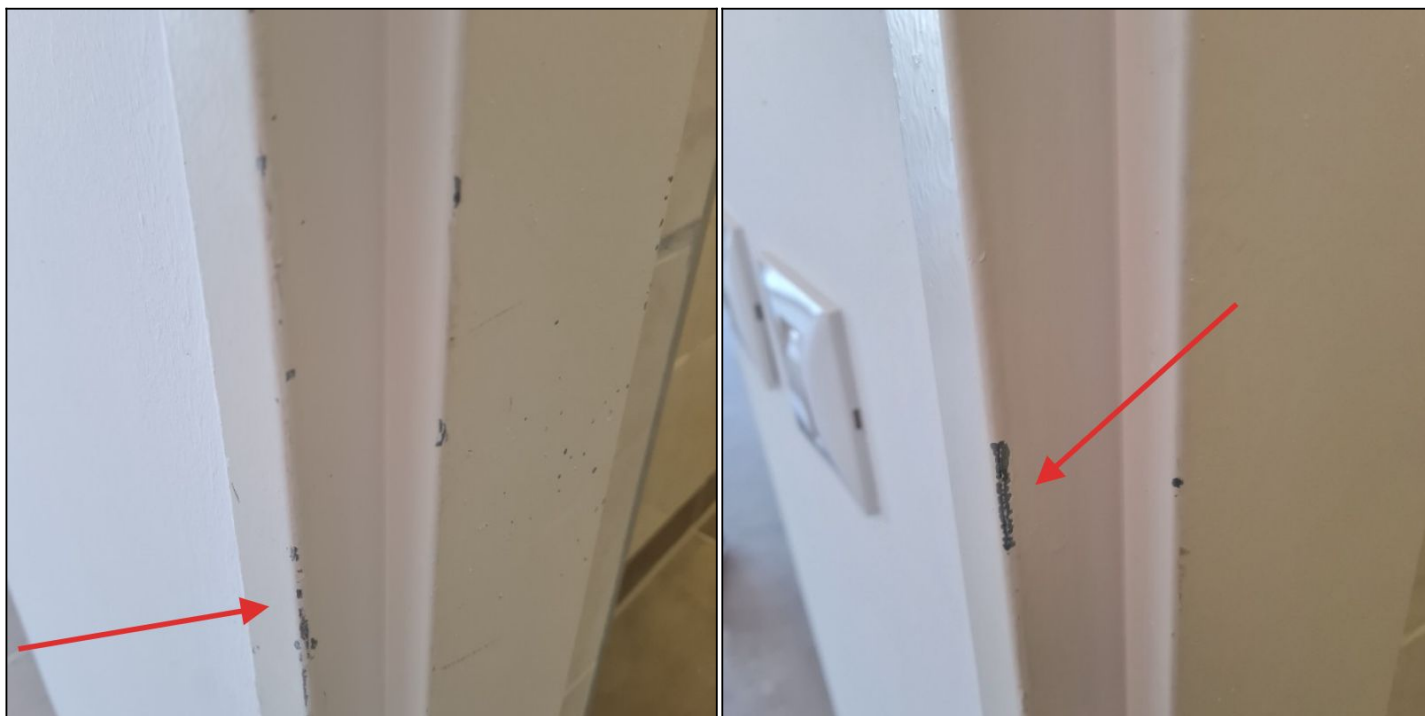
[14.1]

ממצא	משקוף דלת כניסה ראשית אינו צבוע כהלכה (פגום).
מיקום	מבואת כניסה לדירה
המלצה	יש להסיר את הצבע הלקוי ולחדש צביעה עם צבע יסוד מתאים עד לגימור חלק ואסתטי
תקן	[תקן 5044 חלק 2 סעיף 3.3.1.]
מחיר	600 ₪

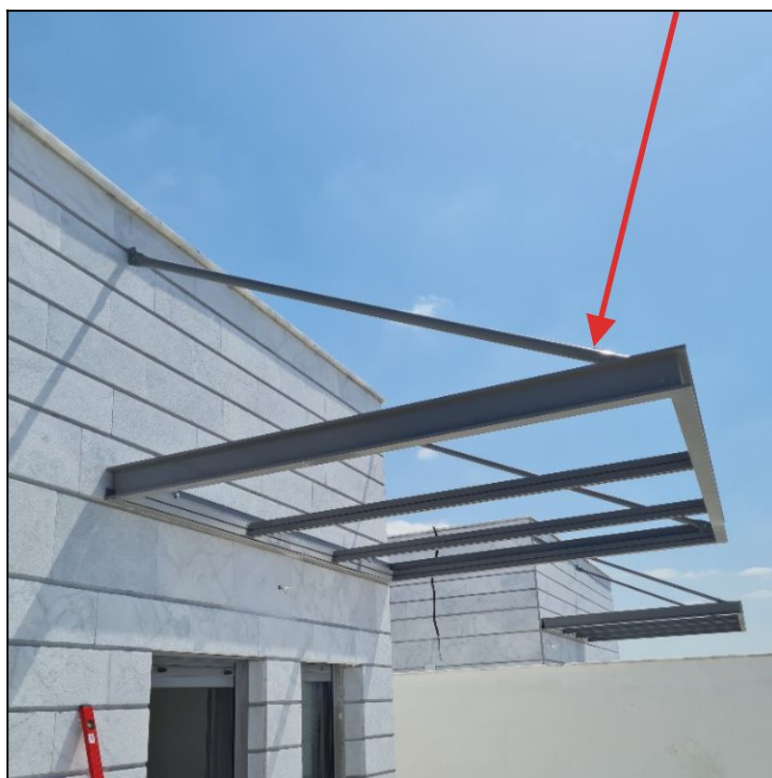
[16.1]

ממצא	פרגולה עשויה מקונסטרוקציה אלומיניום רופפת ומהווה מפגע בטיחותי חמור.
מיקום	מרפסת גג קומה ב'
המלצה	יש לבצע עיגון הפרגולה כנדרש על פי פרט מהנדס
מחיר	2,500 ₪

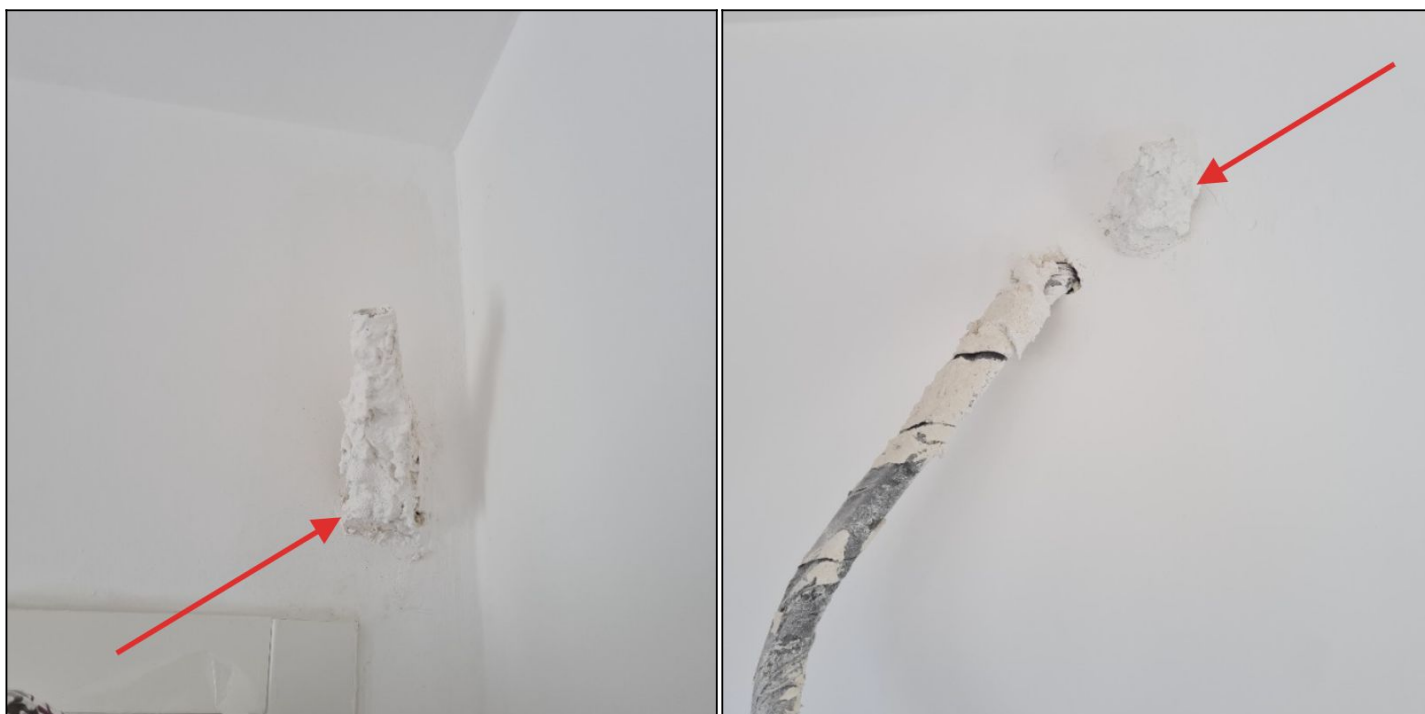
[17.1]

ממצא	ניקוזי המזגן סתומים עם שיירי בטון וחומרי בנייה
מיקום	חדרי שינה קומה ב'
המלצה	יש לבצע ניקוי הניקוזים כנדרש ולבדוק חיבור הניקוזים לקופסת ביקורת עם מחסום מונע ריח
מחיר	1,500 ₪
