חוות דעת הנדסית - רכוש המשותף

כתובת: השקד ראשון לציון

תאריך ביקור בנכס	שם המזמין	שם הבודק	נלווים לביקור
14-05-2021		אלעד עזרא	וועד הבניין

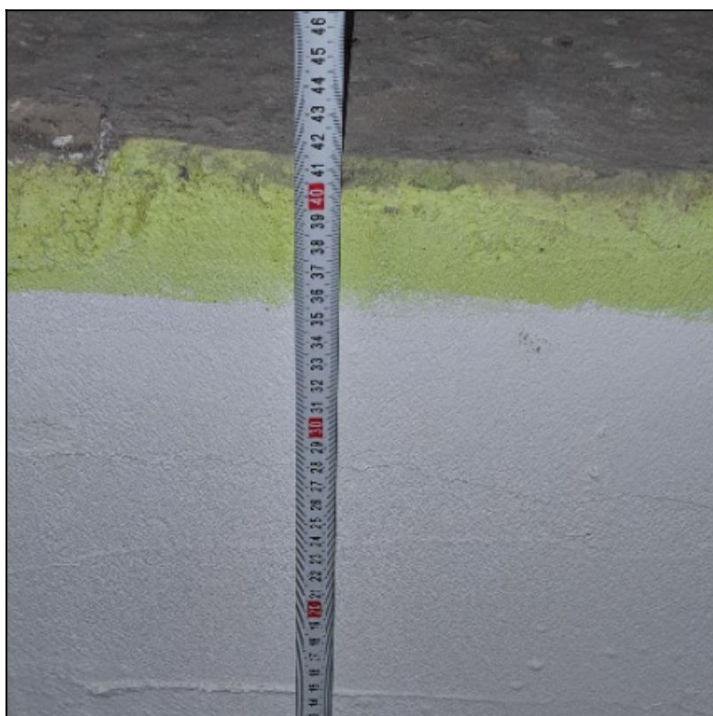
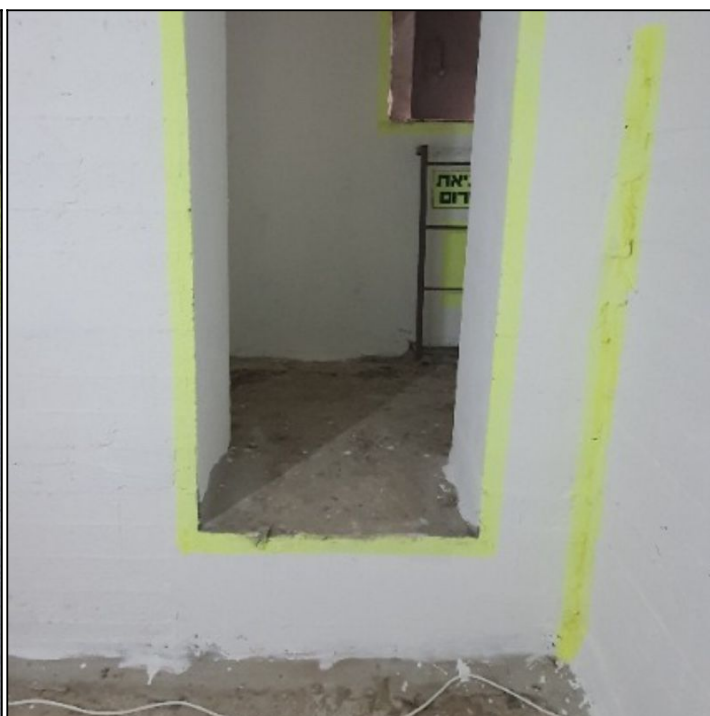
[2.1]

ממצא	הפרש גובה לא תקני בין חלל המקלט לבין אזור יציאת החירום
מיקום	מקלט
המלצה	נדרש להוסיף מדרגה בכדי לאפשר גישה בין חלל המקלט לאזור יציאת החירום
מחיר	2,500 ₪

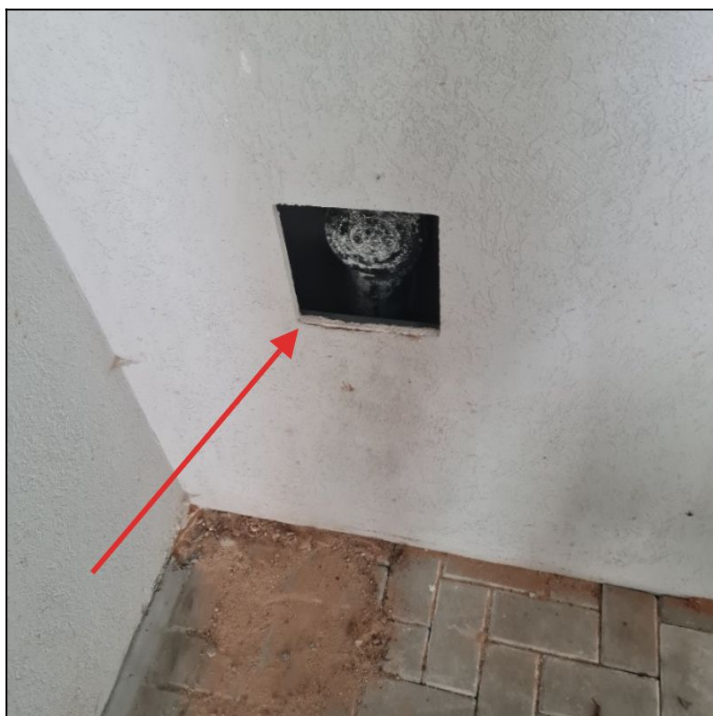
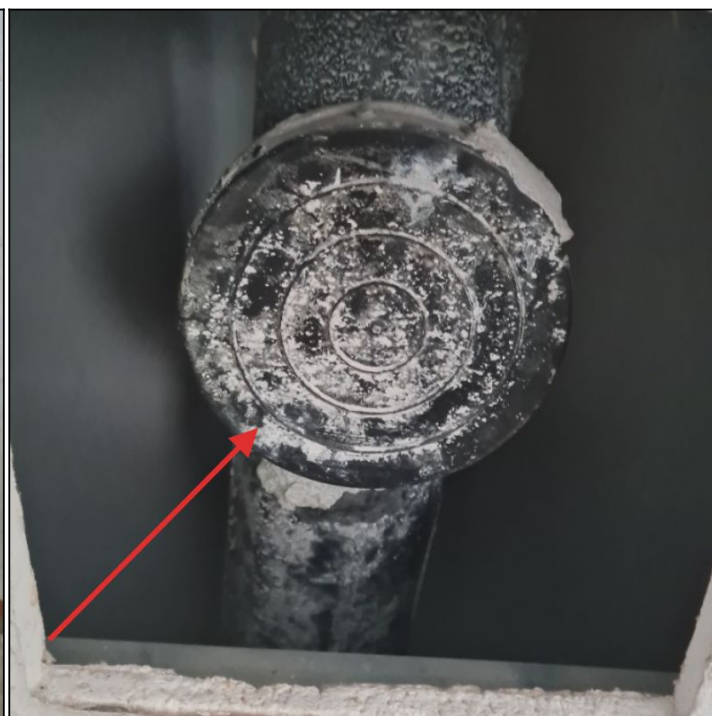
[3.1]

ממצא	רעשים מצנרת אינסטלציה/ביוב ורטיקלי
מיקום	חניה בסמוך למרחב המוגן
הערה	לאחר מכן להשלים פתח שירות כנדרש
המלצה	לבדוק האם בוצע איטום אקוסטי מסביב לצנרת, במידה ולא קיים נדרש לבצע דוגמת אקו-פייפ
תקן	[תקן 1205.0] "במקומות בהם הצינור אינו עובר בתוך קיר/עמוד בטון יש לבצע בידוד אקוסטי סביב הצנרת."
מחיר	650 ₪

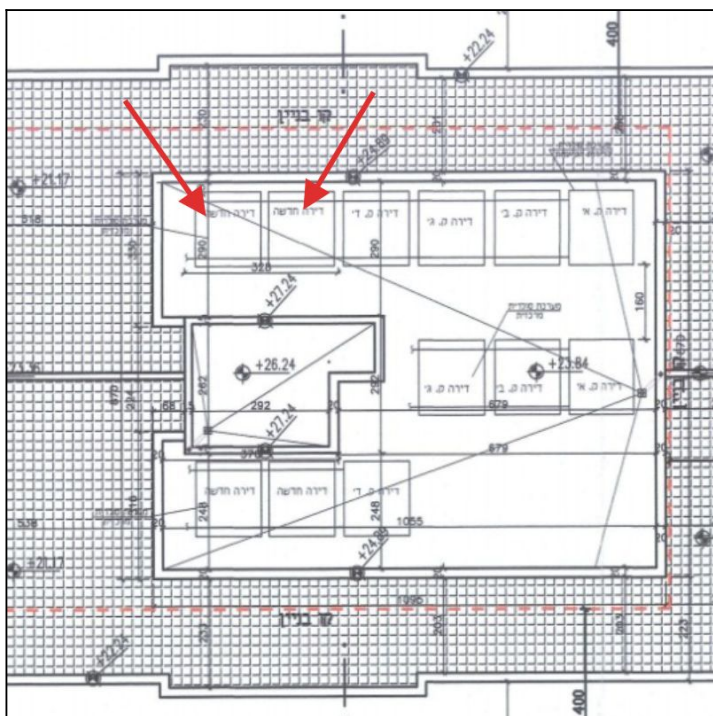
<p>1. חסרים קולטי שמש קיימות 12 דירות ו- 10 קולטים 2. קולטי השמש הקיימים אינם ממוספרים ולא ניתן לדעת לאיזו דירה שייך כל קולט.</p>		ממצא
מיקום	גג משותף	
המלצה	1. להשלים קולטי שמש לפי מספר הדירות. 2. למספר את הקולטים לפי מספרי הדירות.	
מחיר	10,000 ₪

קולטים אלו לא סופקו

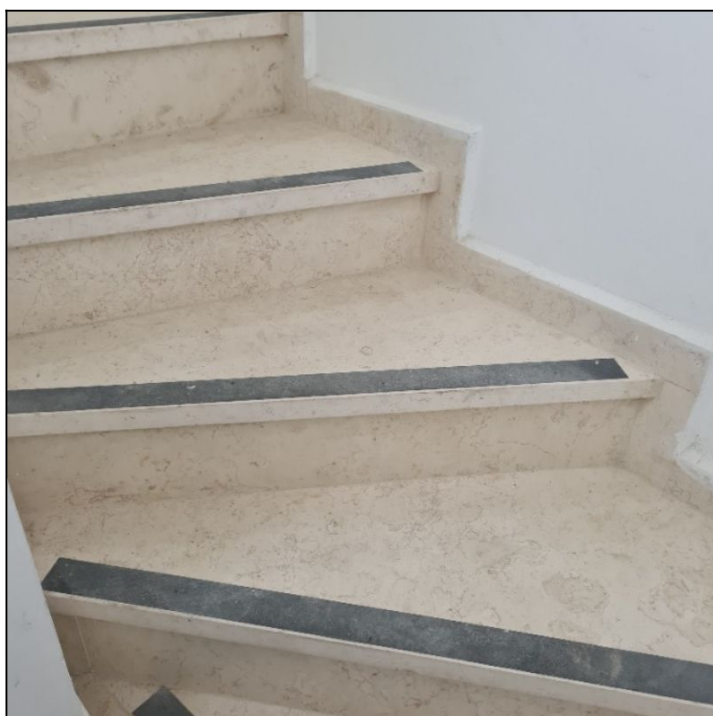
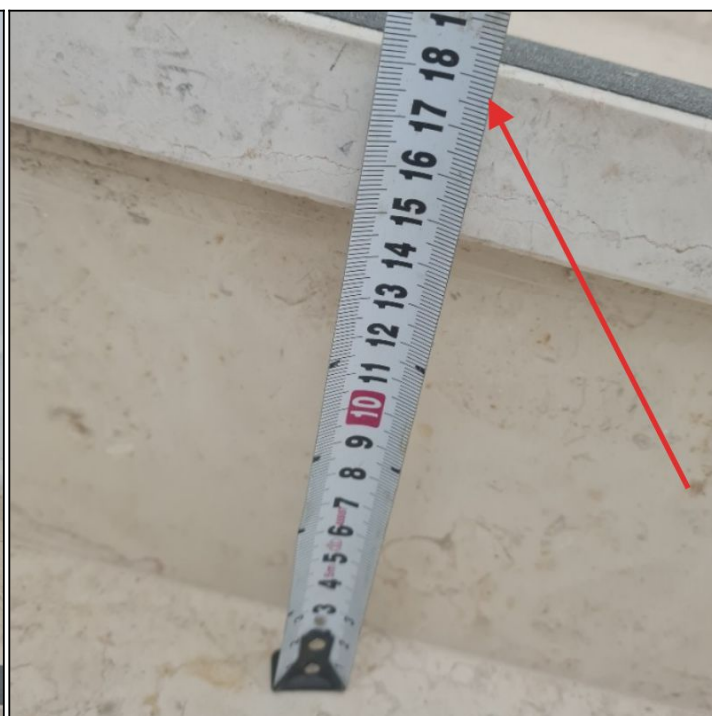
[4.2]

ממצא	רום המדרגה גבוה מהתקן ומהווה קושי משמעותי בעליית מדרגה
מיקום	כללי בחדר המדרגות
המלצה	יש להיוועץ עם שמאי מקרקעין בגין ירידת ערך כללית של המבנה
תקן	גובה מדרגה 17.5 ס"מ גובה מקסימלי. הנוסחה היא: $2H+S=61\sim 63$ ס"מ

בוצע בפועל

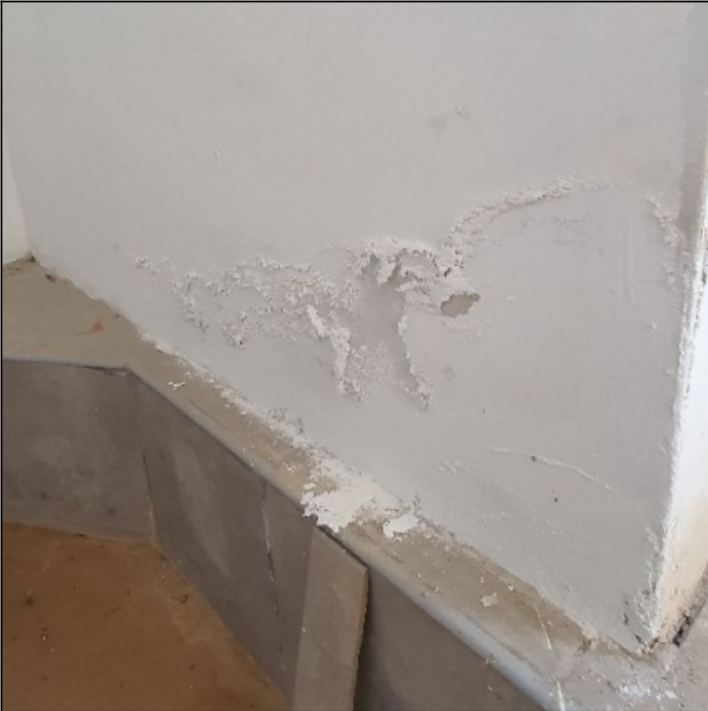
בעת ביצוע הבדיקה הקירות נמצאו יבשים ממדי הבדיקה בגבול
הנורמה ולא מעידים ונותנים אינדיקציה למוקדים רטובים

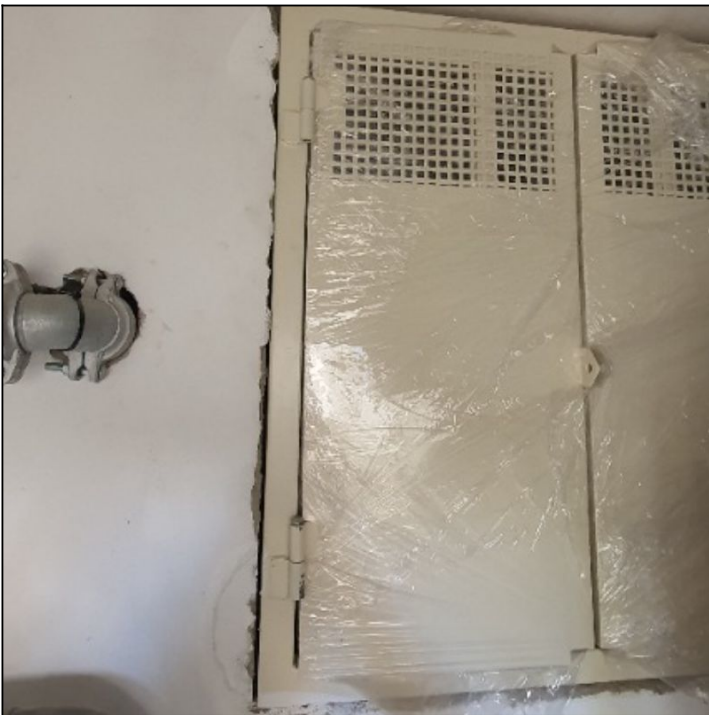
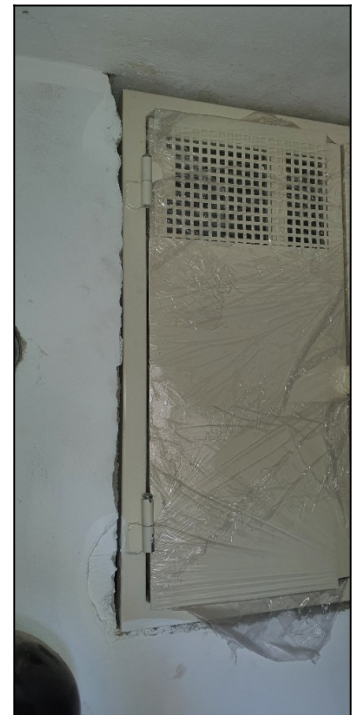
[6.3]

תיקוני טיח/שפכטל וצבע לא אחידים סביב פתחים

חדר משאבות

תיקוני טיח/שפכטל וצבע וזאת בהתאם לכללי המקצוע. במקומות פזורים בדירה. א. בחיבור בין תקרה לקירות. ב. יש לבצע תיקוני טיח/שפכטל מסביב לשקעים, מפסקים, חלונות, מלבני דלתות ופינות הקירות ג. יש לבצע צביעה חוזרת במקומות פזורים בדירה, ד. יש להשלים צביעת יד נוספת טרם מסירת הדירה למזמין.

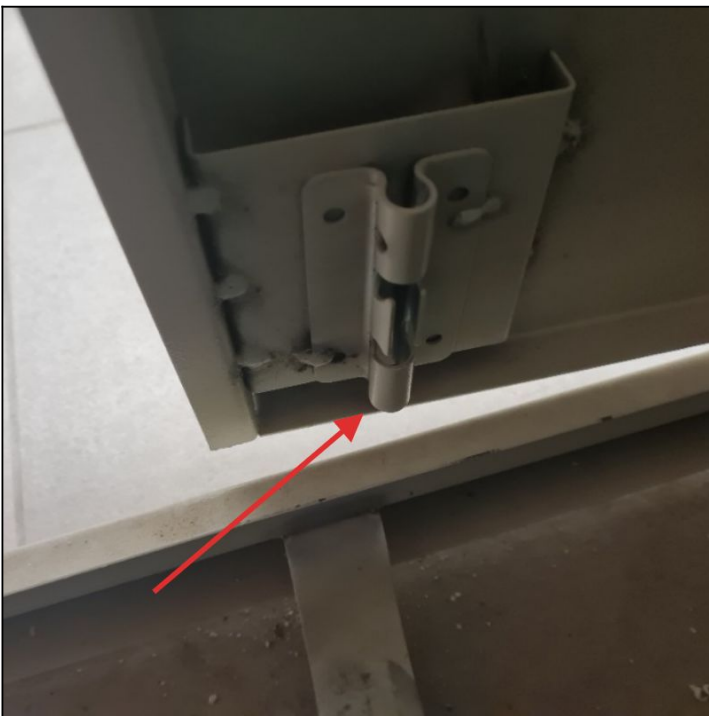
[10.1]

ממצא	דלתות אלומיניום אינם נסגרות כנדרש
מיקום	לובי כניסה
המלצה	יש לבצע כיוון הדלתות ולהשלים סוגרי נעילה במקומות החסרים, ו/או במקומות אשר קיימים בריחים לנעילה יש לבצע כיוונים.
מחיר	1,500 ₪

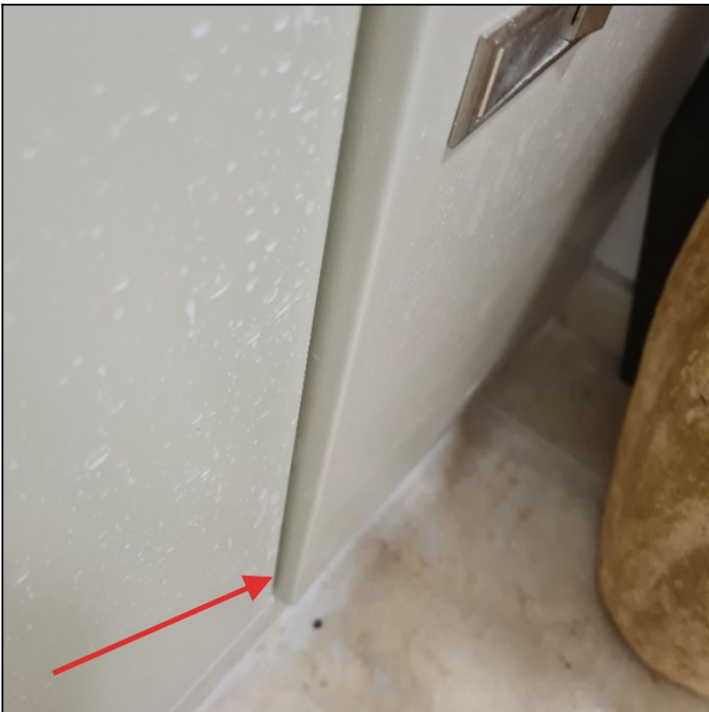
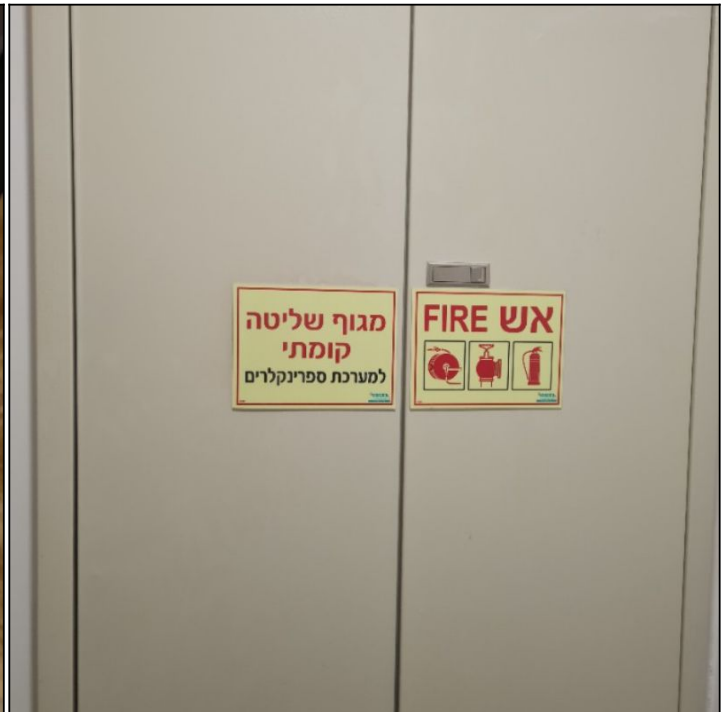
קומה 5

דלתות אלומיניום לא נסגרות כנדרש		ממצא
קומה 5, 6		מיקום
יש לבצע כיוון הדלתות ולהשלים סוגרי נעילה במקומות החסרים, ו/או במקומות אשר קיימים בריחים לנעילה יש לבצע כיוונים.		המלצה
1,500 ₪		מחיר

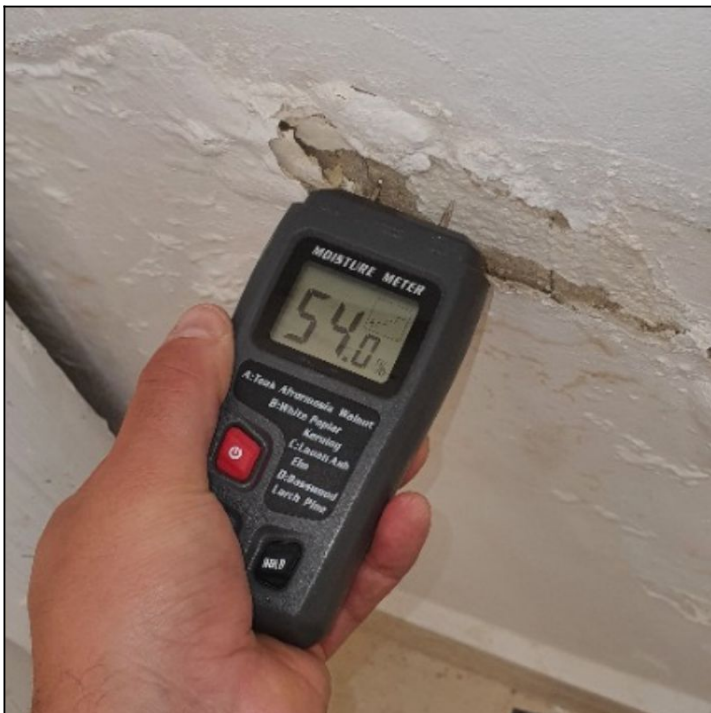
[14.1]

ממצא	סימני רטיבות נמצאו בעזרת מד לחות
מיקום	חדר מדרגות בין קומות 2-3
הערה	על הקבלן לבצע בדיקת לחץ למערכת המים בקומה מעל על מנת לשלול פיצוץ בצנרת דלוחין ולבצע בדיקת למערכת השפכים על מנת לשלול נזילה ממחברים זוויות וכו'... כמו כן במצב בו ידרש להרים ריצוף לצורך ייבוש המצע תחת פני הריצוף על ידי יבשנים יהיה על הקבלן לבצע זאת.
המלצה	נדרש לאתר את מקור הרטיבות, לתקן את הנזילה ולצבוע מחדש את האזור כולו עד לגימור תקין
מחיר	10,000 ₪

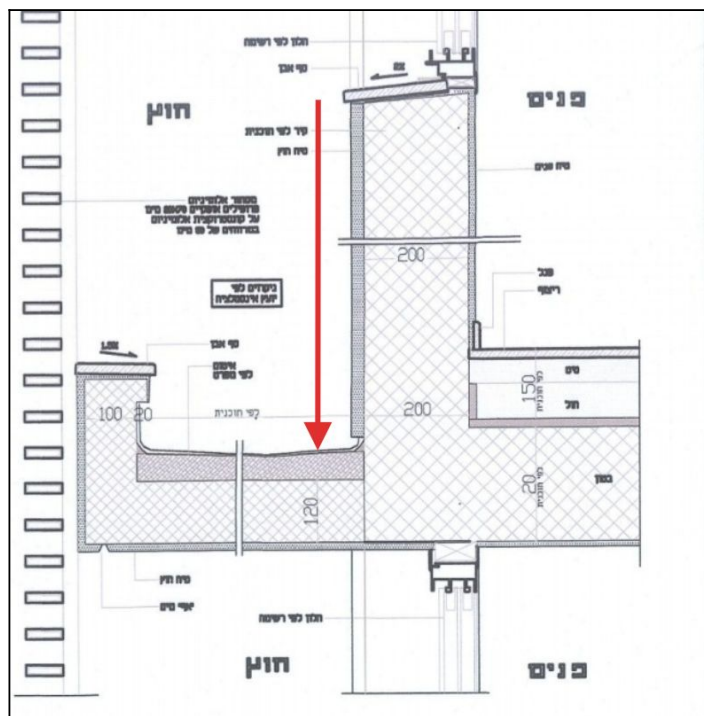
שרטוט מתכנית ההיתר שהוגשה לרשות המקומית

יש להיוועץ עם שמאי מקרקעין

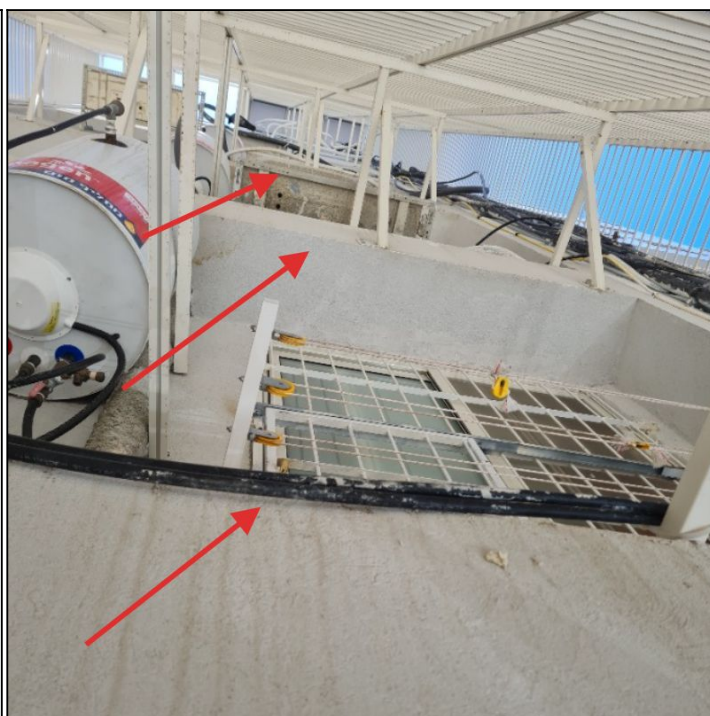
בוצע בפועל
